# Besiktningssprotokoll

Anticimex Försäkringsbesiktning i samarbete med Fastighetsbyrån

Fastighetsbeteckning: Linköpings-Ralstorp 1:2	
Fastighetsadress: Ralstorp Knektebo 1	
Postnummer: 585 97	Ort: Linköping

Besiktningdatum: 2025-03-11	Protokollnummer: 68902604
Temperatur: 2 °C	Väderlek: Molnigt
Tekniker: Martin Lundgren	
E-post: martin.lundgren@anticimex.se	
Kontor: Linköping	
Närvarande: De båda fastighetsägarna Olle Österman Energiexpert Anticimex del av tid

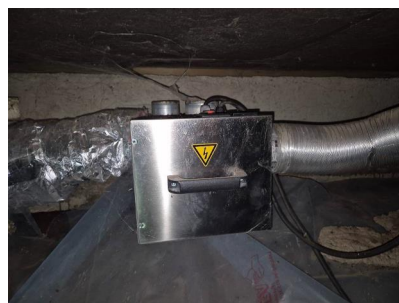
Utvändig lucka.

Krypgrund med installerad avfuktare.

Vid kontroll av konstruktion i krypgrunden uppmättes fuktkvoten till ca 12 %.

Risk för mikrobiell tillväxt föreligger om fuktkvoten överstiger 17%.

En översyn av markplasten i utrymmet rekommenderas då markplasten ställvis har släppt från grundmuren.

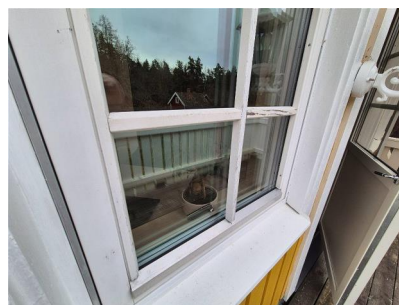
Isolerglas är äldre.

Befintliga fönster är äldre vilket betyder att tätningen mellan fönsterrutorna kan vara sämre. Detta kan leda till att missfärgning/imma kan uppstå mellan glasrutorna.

Ställvis förekommer målning och underhållsbehov av trädetaljer.

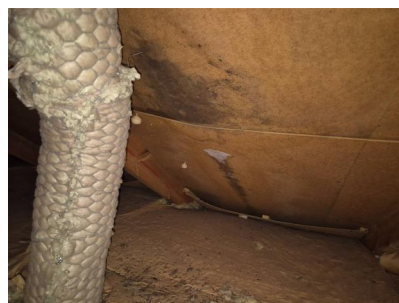
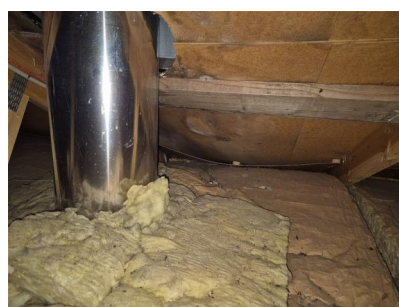
Underlagstaket består av träfiberskivor.

Eftersom underlagstaket består av träfiberskivor utan yttre täckning av papp under takbeklädnaden, finns risk vid ogynnsam väderlek att regnvatten/snö tränger in i skivskarvar med läckage på vindsutrymmet som följd. Med tiden kan även träfiberskivorna drabbas av fuktskador.

Vid kontroll av vinden har fuktvärden under kritisk fuktnivå för mikrobiell tillväxt uppmätts, dock finns det i mindre omfattning mikrobiell påväxt och fuktrosor på underlagstaket.

Fuktkvoten i takbjälkar uppmättes till 12 %.  
Det värde varierar dock under året beroende på årstid och utomhusklimat.  
Risk för mikrobiell tillväxt föreligger om fuktkvoten överstiger 17 %.

Den upptäckta mikrobiella påväxten på underlagstaket kan vara ett tecken på att vinden har tillförts eller tillförs fukt inifrån bostaden. Observera att besiktning av bostadens ventilationssystem inte har ingått i uppdraget.

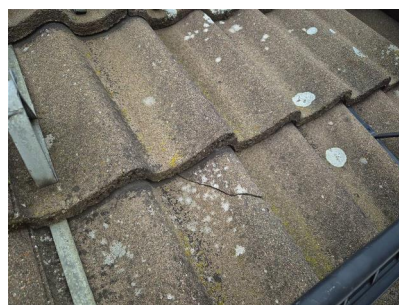
Enstaka takpannor är skadade.

Då det förekommer skadade/spruckna takpannor finns det risk för fuktskador på underliggande konstruktioner.

Nockbandstättning finns ej.

En nockbandstättning förhindrar löv och barr från att tränga in under pannorna och orsaka fuktrelaterade skador.

Rekommenderar byte av de skadade takpannorna och en montering av nockband.

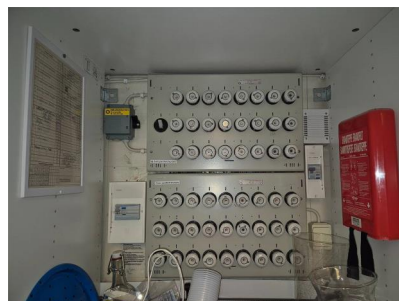
Jordfelsbrytare finns vid el-centalen.

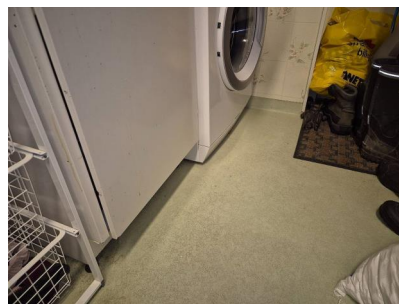
Utrymmet har äldre yt-/tätskikt.

Eftersom funktionen, som innebär att ytskiktet/tätskiktet ska vara vattentätt, kan vara nedsatt finns en ökad risk att vatten tränger igenom ytskiktet/tätskiktet med vattenskador i omkringliggande konstruktioner som följd.

Rör genomföring finns i golv.

Rör genomföringar i golvet medför en ökad risk för att vatten tränger ner i omkringliggande konstruktioner och orsakar fuktskador.

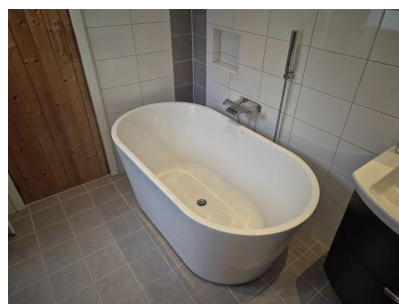
Dold vatteninstallation med en mindre inspektionslucka i vägg förekommer.

Rekommenderar att det fortsättningsvis bereds tillträde för regelbunden kontroll av utrymmet avseende rör och kopplingars täthet.

Ett vattenlarm kan med fördel installeras.

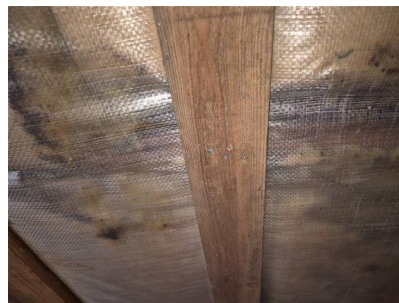
Synligt isolerat innertak med fuktspärr.

Fuktindikering utfördes ställvis av takreglar med en fuktkvot strax under 17 %.

Risk för mikrobiell tillväxt föreligger om fuktkvoten överstiger 17%.

Missfärgningar noterades av isoleringen.
