# Besiktningsprotokoll

Anticimex Försäkringsbesiktning i samarbete med Fastighetsbyrån

| Fastighetsadress:<br>Ollonvägen 22 | |

| Besiktningsdatum:<br>2025-02-27 | Protokollnummer:<br>68870705 |

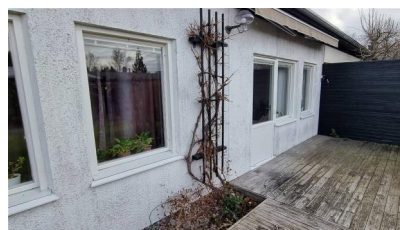
Växter finns i anslutning till grundmur.

När det finns rabatter och växter nära grundmuren finns risk att fukt stannar kvar i väggarna. Detta kan i sin tur orsaka invändiga fuktskador. Växternas rötter kan också skada grundmuren och sätta dräneringsledningen ur funktion.

Området närmast huset rekommenderas att vara fritt från växtlighet.

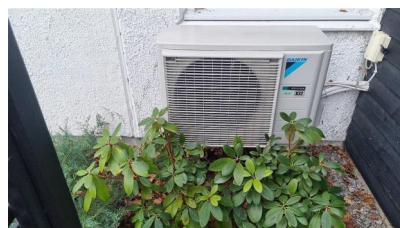
Kondensvatten från luftvärmepumpens utedel leds inte bort från husgrunden.

Detta medför ökad risk för att vatten tränger in i anslutande konstruktioner, vilket i sin tur kan leda till fuktnrelaterade skador. Observera att besiktning av byggnadens värmesystem eller värmepumpen inte har ingått i uppdraget.

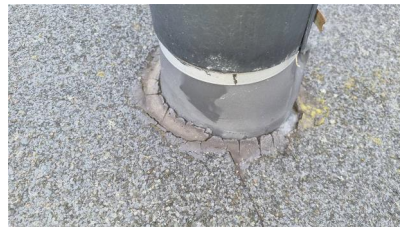
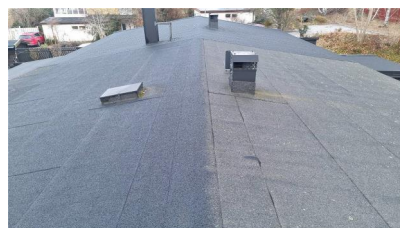
Torrspäckor finns runt avluftningsröret, i övrigt ser yttertaket bra ut.

Detta medför en ökad risk för fuktskador i underliggande konstruktioner.

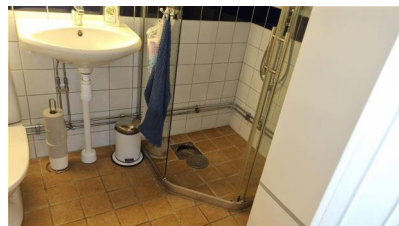
Våutrymmet har äldre yt-/tätskikt.

- Äldre golvbrunn som inte är utbytt vid senaste renoveringen och den är placerad för nära vägg.
- Rör genomföring finns i golvet.
- Mjukfog i golv/väggvinkel.
- Tät sockel på duschvägg.

Eftersom funktionen, som innebär att ytskiktet/tätskiktet ska vara vattentätt, kan vara nedsatt finns en ökad risk att vatten tränger igenom ytskiktet/tätskiktet med vattenskador i omkringliggande konstruktioner som följd.

Fuktindikering i utrymmet gav inga onormala fuktindikationer.

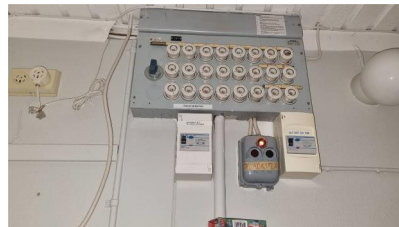
Jordfelsbrytare finns installerad vid den äldre el-centralen.

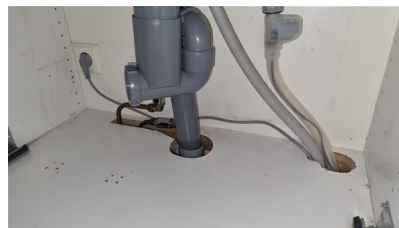
Fuktskydd saknas i diskbänksskåp samt att spilledning till diskmaskinen inte är fastsatt i skåp/vägg.

Utan fuktskydd är det svårt att upptäcka läckage från rörledningar. Vatten kan då tränga in i omkringliggande konstruktioner och orsaka fuktskador.

För att upptäcka eventuella läckage, installera ett fuktskydd samt montera fast spilledningen.

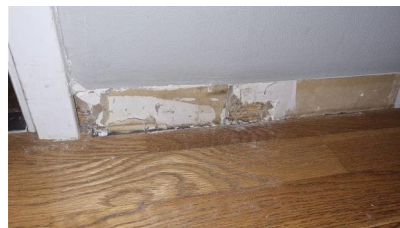
Grundläggningen består av en betongplatta på mark utan underliggande isolering och med ett flytande golv och mellanvägssyllar dikt an betongplattan.

Vid kontroll av konstruktion uppmättes fuktvärden under kritisk nivå för mikrobiell tillväxt.

Provhål ett bakom sockeln i klädkammaren där uppmättes fuktkvoten till 8% i mellanvägssyllen.

Provhål två bakom sockeln i sovrum 4 där uppmättes fuktkvoten till 8% i mellanvägssyllen.

Flytande golvkonstruktion och väggssyllar riskerar att drabbas av fuktskador på grund av naturlig fuktpåverkan. Fuktvandring kan ske från marken genom betongen till organiskt material genom så kallad kapillärsugning och diffusion. Om väggssyllarna är tryckimpregnerade kan även en kemisk lukt förekomma.
