Fastighetsuppgifter

Hean 2:2

Ryadalsvägen 78

**Besiktningssuppgifter**

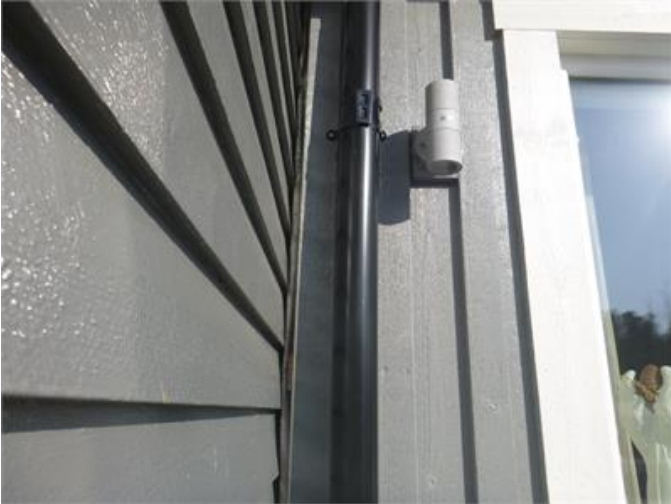
Om det förekommer otätheter/brister/rötskador i fasaden finns det en risk att vatten kan tränga in och orsaka skador som kan påverka byggnaden negativt.

Bilden visar exempel på otätheter/brister i fasaden (mellan huvudbyggnad och entrén).

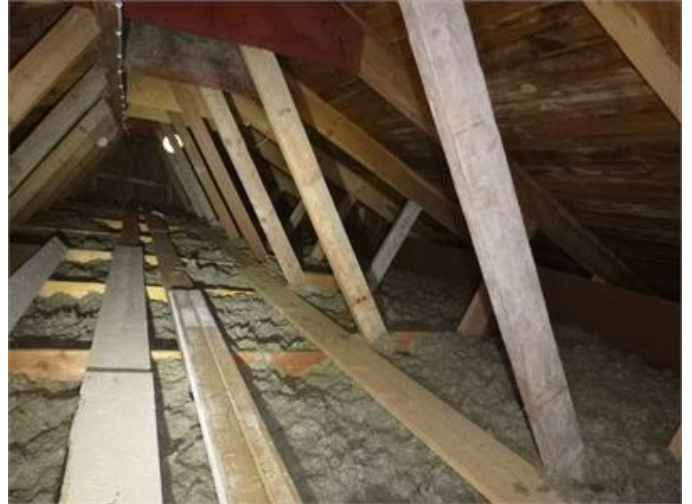
Byggnadsdel	1	2	3	4	Anmärkning
Vind		X			Mikrobiell påväxt/missfärgningar förekommer i utrymmet, se kommentar/riskanalys. Bild 2
				X	Eventuellt vindsutrymme ovan entrén var ej besiktningbart p.g.a. att lucka till utrymmet inte finns. Det rekommenderas att en lucka tas upp och besiktning av utrymmet utförs.

Om det finns brister i tätningen mellan ett kallt och ett varmt utrymme finns det en risk att relativt varm och fuktig luft kommer ut från det varma utrymmet till det angränsande kalla utrymmet och träffar en kall yta och kondenserar. Missfärgning på yttertaksstrukturen är en indikering på att inneluften har kommit ut i vinden så att ett gynnsamt klimat för en mikrobiell tillväxt har uppstått. Det kan vara en indikering på att ventilationen inomhus är undermålig. Får detta fortgå finns det en risk att man kan få skador på konstruktioner som i en förlängning påverkar byggnaden negativt. Konturerna på missfärgningarna kan t.ex. ritas in för att få en bättre kontroll över missfärgningarna, skulle de öka i omfattning bör kontakt tas med en fackman för vidare kontroll/åtgärd.

Bilden visar vy av vind.

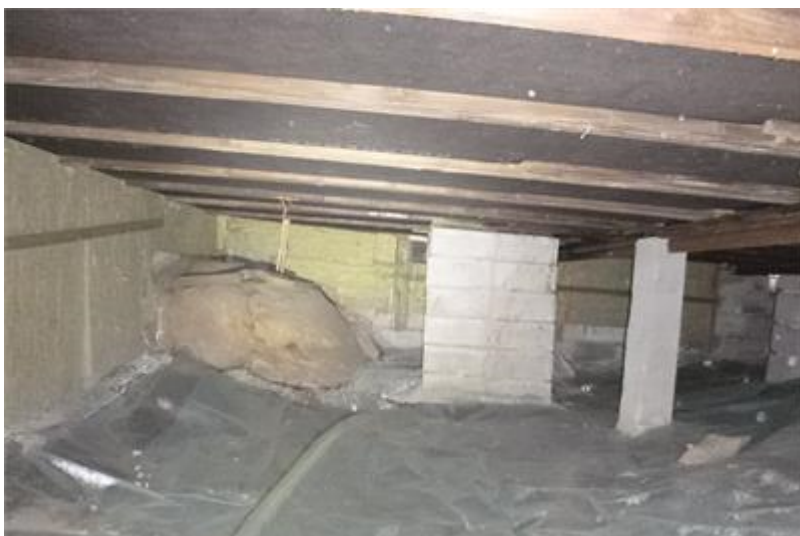
Bilaga 1 för kontroll av valda konstruktioner

Utifrån erfarenhet betraktas kryp/plintgrunder som riskkonstruktioner. På grund av förhöjd fuktstatus- dels orsakad av fuktvandring från marken och dels orsakad av uteluft som släpps in i grunden främst under den varma tiden av året – kan följskador med negativ inverkan på såväl byggnaden som inomhusmiljön uppstå i utrymmet och angränsande konstruktioner (t.ex. överliggande bjälklag och uppreglad golvkonstruktion). Vidare är det känt att träskyddsbehandlat virke användes i stor utsträckning, vilket i många fall har medfört att en besvärande lukt har upplevts i byggnader.

Byggnadsdel	Krypgrund.
Konstruktionsdel	Trossbottens undersida/bjälklaget.
Konstruktionsuppbyggnad	Grus/berg, plastfolie, murverk, bjälklag av trä.

Vid kontroll av konstruktion mättes fuktkvoter stickprovsvis i trossbottens undersida/bjälklaget till ca 17% fuktkvot. Mikrobiell påväxt, berg i dagen, träskyddsbehandlat material samt rötskador/skador i bjälklaget noterades i utrymmet. Oisolerade vattenrör/installationer förekommer i utrymmet.

Det rekommenderas att denna besiktning kompletteras med en fördjupad undersökning för att utreda orsaken till samt omfattningen av de fuktrelaterade skadorna/bristerna.

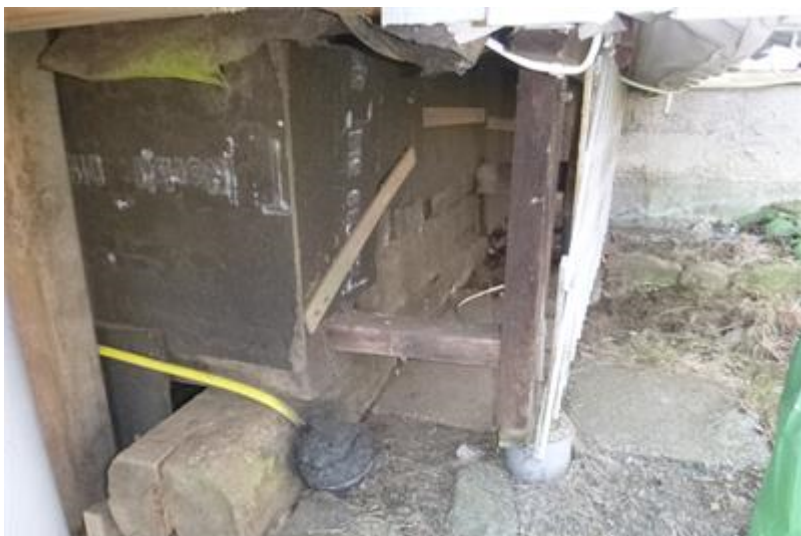
Bilaga 2 för kontroll av valda konstruktioner

Byggnadsdel	Plintgrund.
Konstruktionsdel	Trossbottens undersida/bjälklaget.
Konstruktionsuppbyggnad	Plintar, slipers, bjälklag av trä.

Vid kontroll av konstruktion mättes fuktkvoter stickprovsvis i trossbottens undersida/bjälklaget till ca 18% fuktkvot. Mikrobiell påväxt samt träskyddsbehandlat material noterades.

Det rekommenderas att denna besiktning kompletteras med en fördjupad undersökning för att utreda orsaken till samt omfattningen av de fuktrelaterade skadorna/bristerna.
