Besiktningssprotokoll

Anticimex Försäkringsbesiktning i samarbete med Fastighetsbyrån

| Fastighetsadress: Norra Skoga 141 | |

| Besiktningdatum: 2025-03-24 | Protokollnummer: 68917627 |

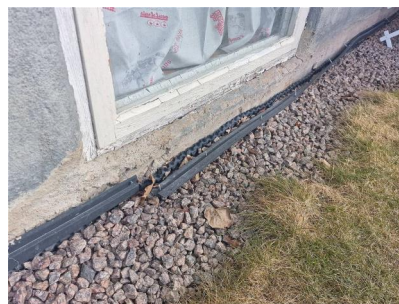
Utvändigt / Sockel

Utvändigt fuktskydd ligger oskyddat ovan mark.

Risk finns att det utvändiga fuktskyddet skadas och funktionen försämras.

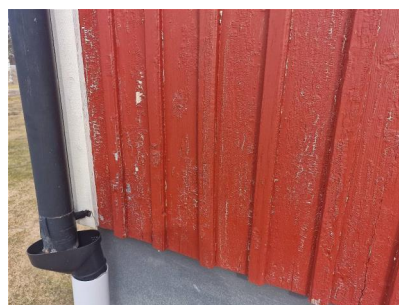
Utvändigt / Fasad

Fasadpanelen är i behov av målning/underhåll.

Fasadbeklädnad och träkonstruktioner där målningsbehov finns riskerar att få fukt- och rötskador på grund av sämre vattenavvisande förmåga. För att öka livslängden på fasadbeklädnaden rekommenderas målning och underhåll.

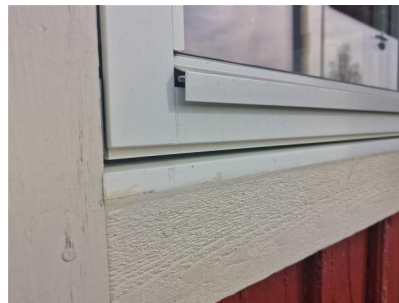
Utvändigt / Fönster

Fönsterbleck saknas på fönster.

Avsaknad av fönsterbleck medför en ökad risk för att vatten kan rinna in och orsaka fuktrelaterade skador i omkringliggande konstruktioner.

Källarfönster är i behov av underhåll.

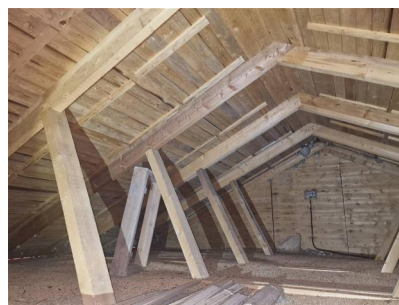
Utvändigt / Vind

Vid kontroll av vinden uppmättes fuktvärden under kritisk fuktnivå för mikrobiell tillväxt och en normal lukt upplevdes.

Fuktkvoten i underlagstak/takbjälkar uppmättes vid besiktningstillfället till ca 11 %.

Detta värde varierar dock under året beroende på årstid och utomhusklimat.

Risk för mikrobiell tillväxt föreligger om den relativa fuktigheten (RF) i den omgivande luften är över 75% vilket i furuvirke motsvarar en fuktkvot (FK) på 17%.

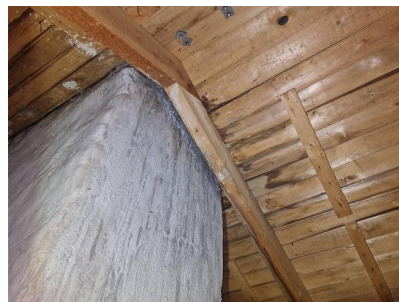
Fuktfäckar kan noteras omkring skorsten, bedöms vara äldre.

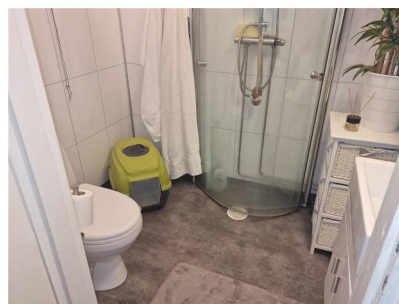
Entréplan / Dusch/Toalett

Plastmatta på golv och skivor på vägg
Rör förekommer genom golv

Fuktindikering i utrymmet gav inga förhöjda fuktindikationer.
