# Besiktningsprotokoll

Anticimex Försäkringsbesiktning i samarbete med Fastighetsbyrån

| Fastighetsbeteckning:<br>Rönnen 1 | |

| Besiktningsdatum:<br>2025-03-20 | Protokollnummer:<br>68915697 |

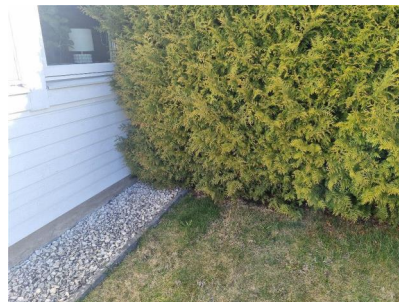
- Kondensvatten från luftvärmepumpens utedel leds inte bort från husgrunden.

Detta medför ökad risk för att vatten tränger in i anslutande konstruktioner, vilket i sin tur kan leda till fuktrelaterade skador. Observera att besiktning av byggnadens värmesystem eller värmepumpen inte har ingått i uppdraget.

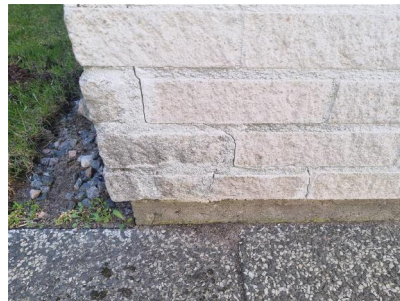
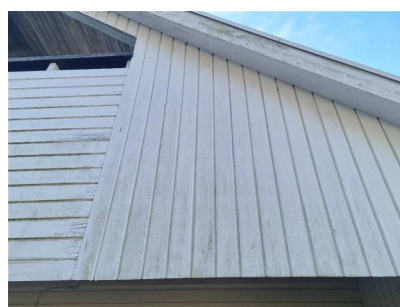
Sprickor förekommer i fasad av kalksandsten och ett mindre underhållsbehov föreligger på fasadpanel och vindskivsbrädor.

Det är känt att fasader av kalksandsten har lätt för att spricka, vilket sker på grund av att husen normalt sätter sig efter byggnationen. Dessutom har kalksandsten lätt att ta upp fukt, varvid stenarna blir speciellt känsliga för snabba temperatursänkningar med risk för frostsprängningar som följd.

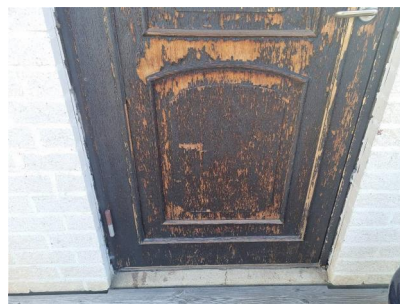
Färgsläpp finns på äldre dörr till tvättstugan och tröskelbleck saknas på båda dörrar.

Bedöms som mindre brister.

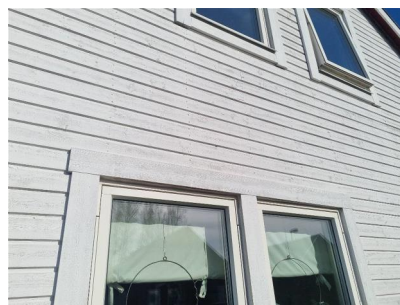
Överbleck saknas ovan fönster.

Avsaknad av bleck ovanför fönster medför en ökad risk för att vatten kan rinna in och orsaka fuktrelaterade skador i omkringliggande konstruktioner.

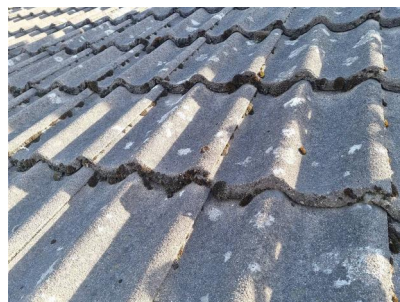
Yttertaket är äldre (från byggnadsåret) och mindre mosspåväxt förekommer på takpannor.

Takpannor, plåtdetaljer och underlagspapp har enligt vår bedömning en begränsad livslängd. Eftersom husets taktäckning är äldre har det ett minskat motstånd mot vatteninträngning. Detta i sin tur kan leda till fuktskador på träläkt och vidare ner i underliggande konstruktioner.

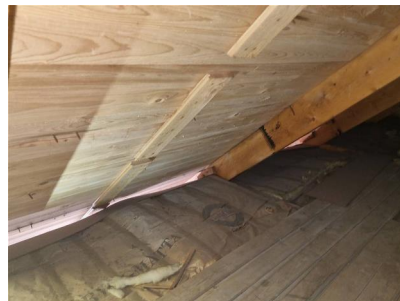
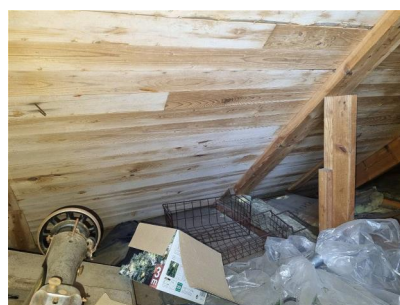
Vid kontroll av vinden uppmättes fuktvärden under kritisk fuktnivå för mikrobiell tillväxt, dock känns en kemisk lukt i utrymmen. Se notering allmänt/hela huset. Notera även att mindre mängd påväxt finns lokalt på underlagstaket som är bra att hålla under uppsikt för förändringar.

Det finns risk för mikrobiell tillväxt om den relativa fuktigheten (RF) i den omgivande luften är över 75 %. I furuvirke motsvarar det en fuktkvot (FK) på 17 %. Fuktkvoten i underlagstak/takbjälkar uppmättes vid besiktningstillfället till ca 11 %. Detta värde varierar dock under året beroende på årstid och utomhusklimat.

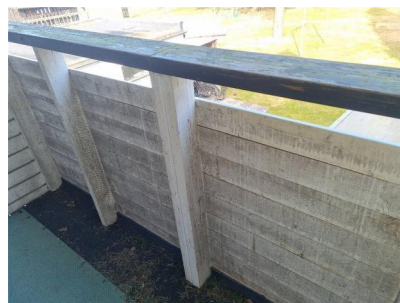
Balkongräcke och träkonstruktioner är i behov av målning/underhåll.

Balkongräcke och träkonstruktioner där målningsbehov finns riskerar att få fukt- och rötskador på grund av sämre vattenavvisande förmåga.

För att öka livslängden på balkongen rekommenderas målning och underhåll.

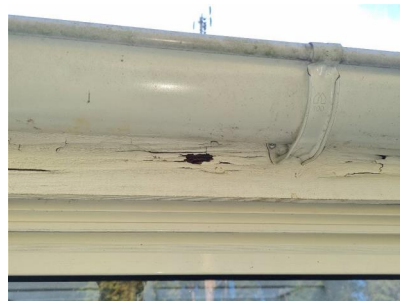
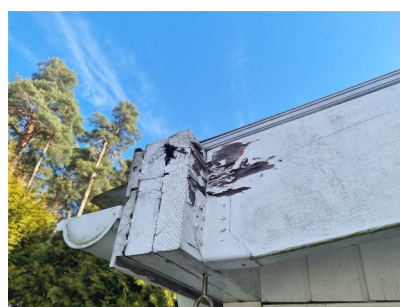
Takfotsbråda och takbjälke har lokala rötskador.

De upptäckta rötskadorna kan bero på olika saker, exempelvis bristfälligt underhåll och målning. Vilket ökar att risken för att rötskador uppstår.

Jag rekommenderar en fördjupad undersökning för att bedöma orsak och omfattning av detta då rötskadorna skulle kunna försämra bärigheten.

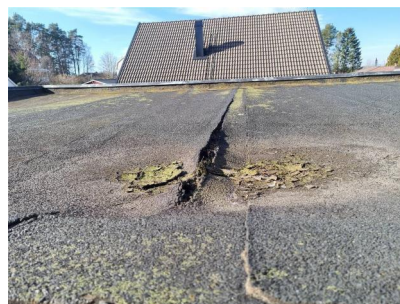
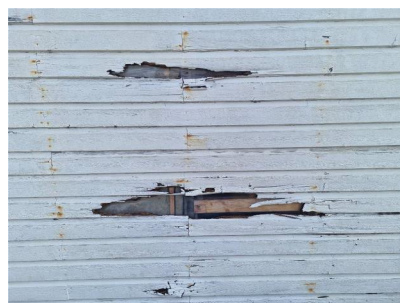
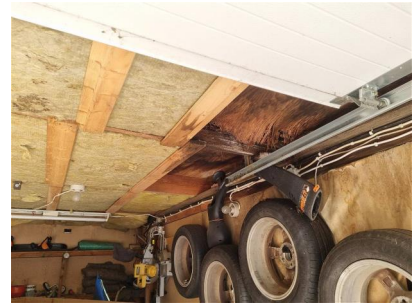
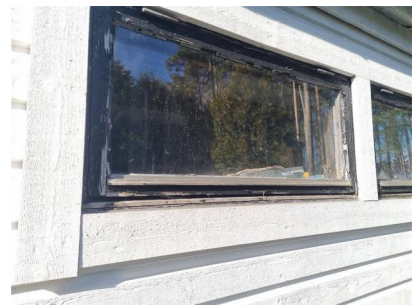
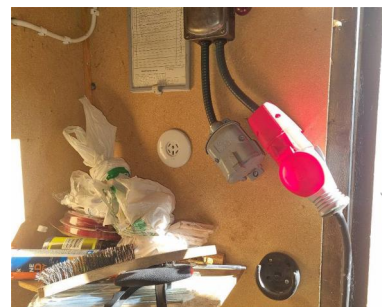
- Fuktrelaterade skador finns på garage och förrådet.
- Papptaket har sprickor och otätheter.
- Flertalet rötskador finns i fasadpanelen.
- Innertak och väggar har fuktskador.
- Fönster har ett underhållsbehov.
- 3-fasuttag i metall finns.

Med anledning av ovanstående noteringar rekommenderar jag att en fördjupad undersökning utförs för att bedöma orsak och omfattning.

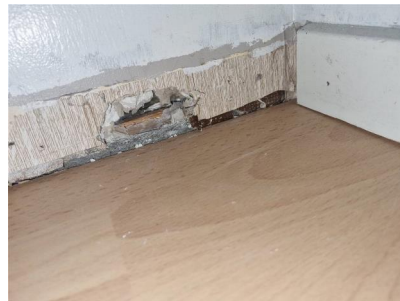
Vid kontroll av konstruktion som gjordes ytterväggssyll i hall och i sovrums 2 i innerväggsregel uppmättes fuktvärden under kritisk nivå för mikrobiell tillväxt och normal lukt upplevdes.

Grundläggningen består av en betongplatta på mark utan underliggande isolering och med ytskikt dikt an betongen. Det finns risk för mikrobiell tillväxt om den relativa fuktigheten (RF) i den omgivande luften är över 75 %. I furuvirke motsvarar det en fuktkvot (FK) på 17 %. Fuktkvoten uppmättes till 8,5 %.

Konstruktion och eventuella väggssyllar riskerar att drabbas av fuktskador på grund av naturlig fuktpåverkan om fuktskyddet är bristfälligt utfört alternativt saknas. Fuktvandring kan ske från marken genom betongen till organiskt material genom så kallad kapillärsugning och diffusion, vilket kan leda till skador med lukt av mikrobiell karaktär. Om väggssyllarna är tryckimpregnerade kan även en kemisk lukt förekomma.

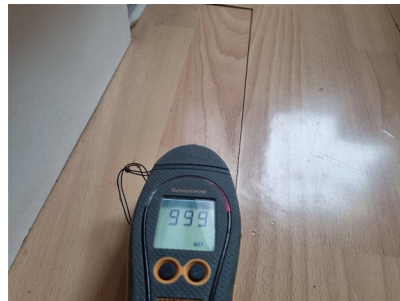
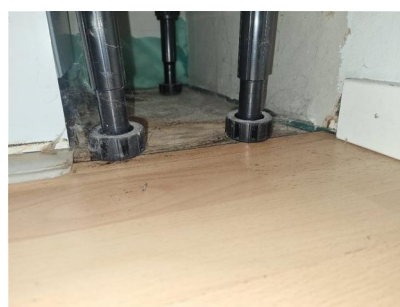
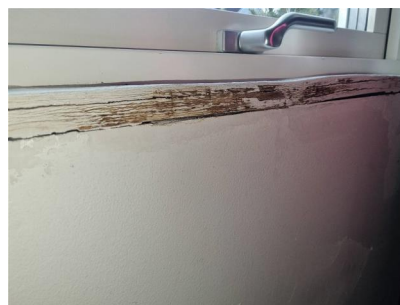
- Fuktindikering i utrymmet gav förhöjda fuktindikationer på golv där svällskador finns på klickgolv. Notera att även fönstersmygar av MDF har svällskador.

Jag rekommenderar en fördjupad undersökning för att bedöma orsak och omfattning av detta. Aktuellt försäkringsbolag för byggnaden bör även kontaktas för bedömning om skadan är ersättningsbar eller ej.

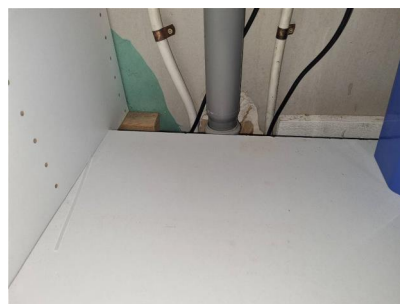
- Fuktskydd saknas i diskbänksskåp och upphängningsbygel till diskmaskinens avloppsslang saknas.

Utan fuktskydd är det svårt att upptäcka läckage från rörledningar. Vatten kan då tränga in i omkringliggande konstruktioner och orsaka fuktskador.

För att upptäcka eventuella läckage, installera fuktskydd och montera fast en upphängningsbygel.

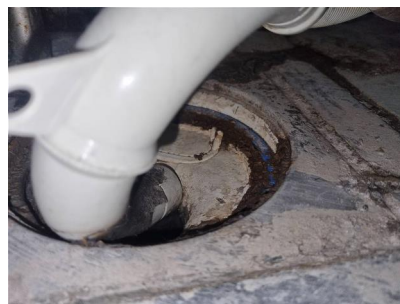
- Tätskikt finns inte under klinkerplattor eller i golvbrunn och några klinkerplattor har släppt från underlaget (bomljud).

När tätskikt saknas innebär det risk för fuktskador. Vatten kan tränga ner i omkringliggande konstruktioner med fuktrelaterade skador som följd.

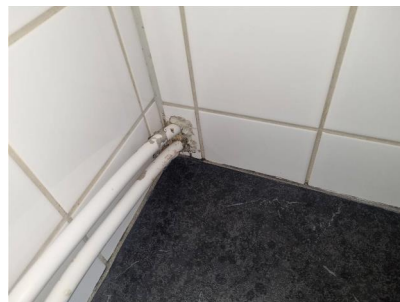
- Rör genomföringar finns i vägg.

Rör genomföringar i väggen medför en ökad risk för att vatten tränger in i omkringliggande konstruktioner och orsakar fuktskador.

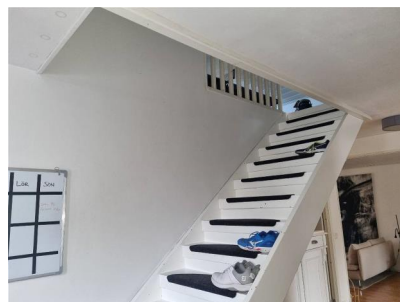
Trappräcke/skyddsräcke saknas.

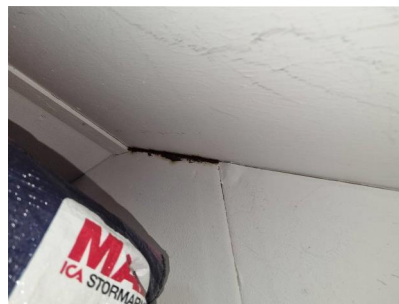
Lokalt i tak/väggvinkel finns en mjukfog som är brun då detta kan missuppfattas som en fuktfläck.

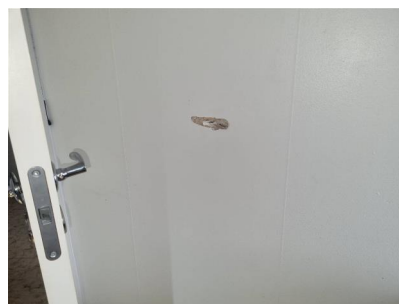
Skada på vägg från dörrhandtag.

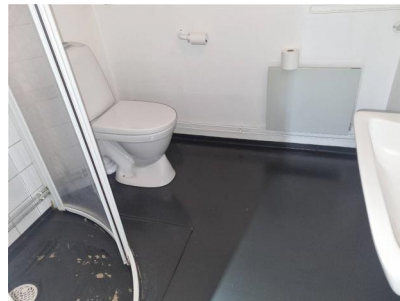
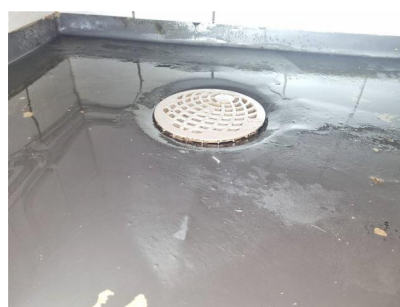
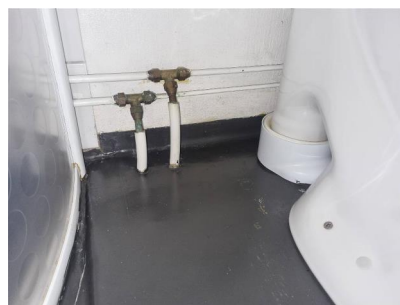
- Våtutrymmet har äldre yt-/tätskikt.
- Golvbrunn är av gjutjärn och svällskador runtom brunnen finns.
- Droppläckage från duschblandaren.
- Rör genomföringar finns i golv.
- Wc-stolen är inte tät i flottören i behållaren.
- Golvlutningen är bristfällig mot golvbrunnen då vatten blir ståendes.

Utrymmet är äldre och har passerat tiden för sin tekniska livslängd.

Renovering av utrymmet rekommenderas. Kontakta en behörig våtrumsentreprenör för en renovering. I samband med renoveringen bör omkringliggande konstruktioner kontrolleras för att upptäcka eventuella följdskador.
