Harbacken 8

Stora gatan 11

| Uppdragsnummer | C15778 |
| Besiktningsdatum | 2025-03-24 |

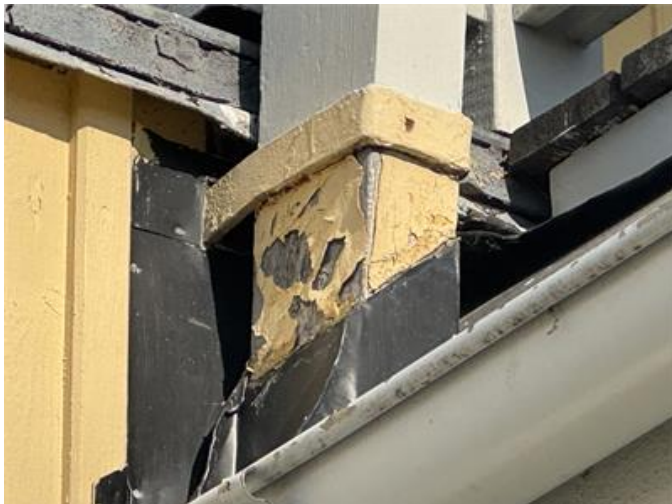
Bärande pelare till balkong som varit fuktutsatt.

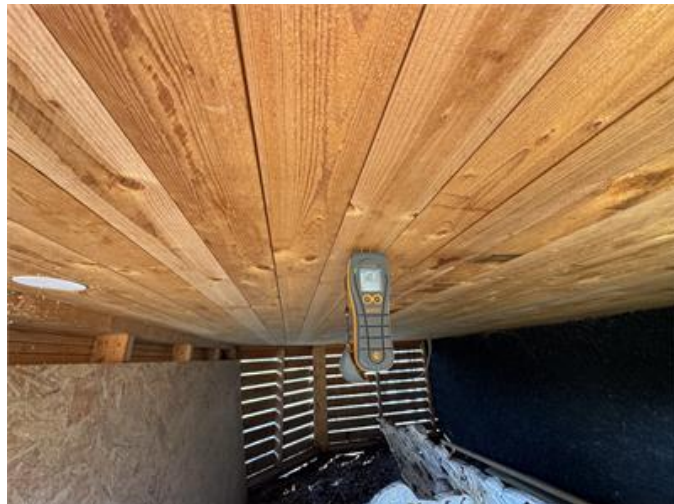
En plintgrund är en enklare grundläggning som ofta kan medföra sättningar och sprickbildningar i ovanliggande konstruktioner och byggnadsdelar. Konstruktionskontroll har utförts se vidare bilaga 1.

Fuktkvotsmätning i plintgrundens blindbottenbrädor.

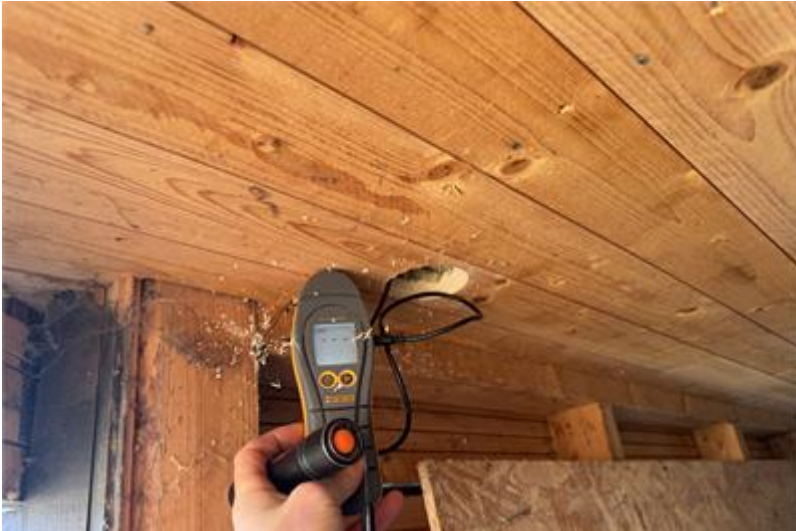
Fuktkvoten uppmättes stickprovsmässigt i golvbjälklag till 7-8% FK och till 10-11% FK i blindbottenbrädor. Det kritiska gränsvärdet för mikrobiell tillväxt brukar anges till ca 15-17% fuktkvot (FK).

Notera att stickprovsmässig undersökning är utförd samt att mätvärden normalt sett kan variera över årstiderna. För att säkert fastställa konstruktionens kondition och fuktstatus måste en mer omfattande undersökning utföras.
