Besiktningssprotokoll

Anticimex Försäkringsbesiktning i samarbete med Fastighetsbyrån

Fastighetsbeteckning: Älvbäck 1:20	
Fastighetsadress: Älvbäck 5	
Postnummer: 683 61	Ort: Ekshärad

Besiktningdatum: 2025-03-24	Protokollnummer: 68899422
Temperatur: 2 °C	Väderlek: Sol
Tekniker: Lennart Davidsson	
E-post: Lennart.Davidsson@anticimex.se	
Kontor: Karlstad	
Närvarande:

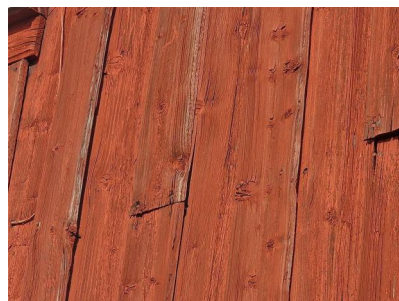
Utvändigt / Fasad

Panelbrädor speciellt södra sidan har sprickor och är uttorkade. Fasadpanelen är i behov av målning/underhåll.

Fasadbeklädnad och träkonstruktioner där målningsbehov finns riskerar att få fukt- och rötskador på grund av sämre vattenavvisande förmåga. För att öka livslängden på fasadbeklädnaden rekommenderas målning och underhåll. I samband med ommålning rekommenderas att de skadade panelbrädorna byts ut.

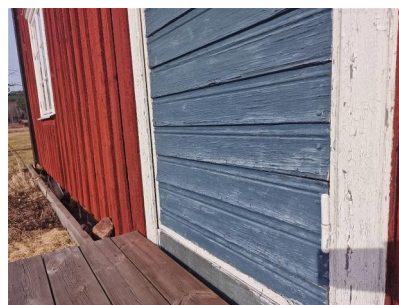
Utvändigt / Dörrar

Dörr är i behov av målning/underhåll.

Dörrar där målningsbehov finns riskerar att få fukt- och rötskador på grund av sämre vattenavvisande förmåga.

För att öka livslängden på dörr rekommenderas målning och underhåll.

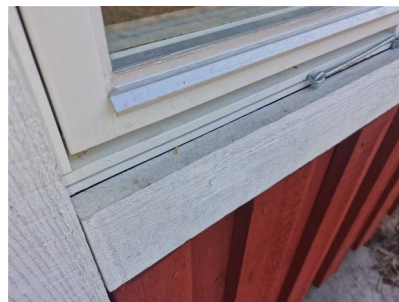
Utvändigt / Fönster

Fönsterbleck saknas på fönster.

Avsaknad av fönsterbleck medför en ökad risk för att vatten kan rinna in och orsaka fuktrelaterade skador i omkringliggande konstruktioner.

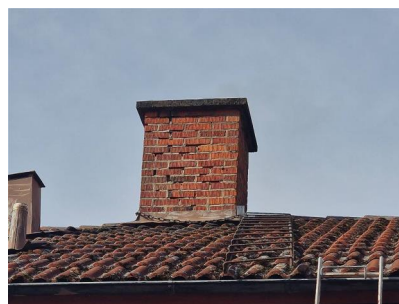
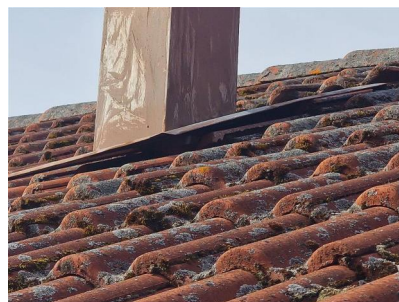
Utvändigt / Tak

Yttertaket/ underlagstak är äldre.

Taket är ojämnt och lutar.

Äldre plåtar sluter inte tätt mot ex skorsten och rör.

Takpannor, plåtdetaljer och underlagspapp har enligt vår bedömning en begränsad livslängd. Eftersom husets taktäckning/ underlagstak saknar papp har det ett minskat motstånd mot vatteninträning. Detta i sin tur kan leda till fuktskador på träläkt och vidare ner i underliggande konstruktioner.

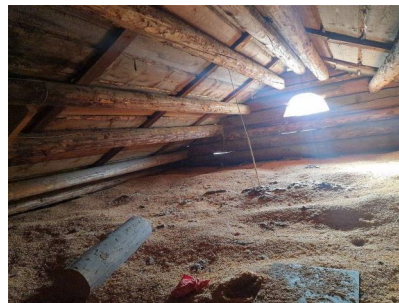
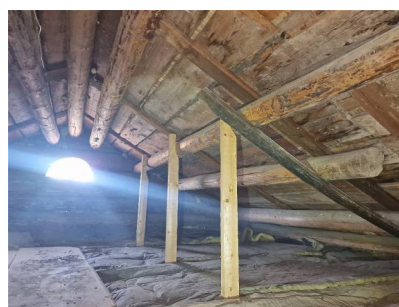
Utvändigt / Vind

Vid kontroll av vinden uppmättes fuktvärden under kritisk fuktnivå för mikrobiell tillväxt och en normal lukt upplevdes.

Underlagstak består av brädor och sticktak. Isolering är till största delen sågspån.

Fuktkvoten i underlagstak/takbjälkar uppmättes vid besiktningstillfället till ca 11 %.

Risk för mikrobiell tillväxt föreligger om den relativa fuktigheten (RF) i den omgivande luften är över 75% vilket i furuvirke motsvarar en fuktkvot (FK) på 17%.

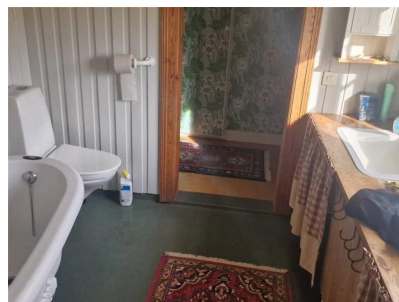
Entréplan / Badrum/Wc

Våtutrymmet har äldre yt-/tätskikt med plastmatta på golv och träpanel på väggar.
- Äldre golvbrunn
- Rör genom vägg i våtzone

Eftersom funktionen, som innebär att ytskiktet/tätskiktet ska vara vattentätt, kan vara nedsatt finns en ökad risk att vatten tränger igenom ytskiktet/tätskiktet med vattenskador i omkringliggande konstruktioner som följd.

Fuktindikering i utrymmet gav inga förhöjda fuktindikationer.

Utrymmet kan med fördel renoveras och då rekommenderas att branschregler följs.

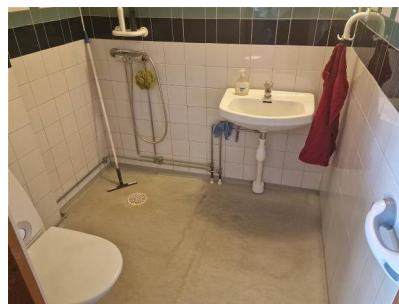
Övre plan / Dusch/Toalett

Plastmatta på golv kakel på vägg

- Rör förekommer genom golv
- Frånluftsfläkt saknas

Fuktindikering i utrymmet gav inga förhöjda fuktindikationer.
