Besiktningssprotokoll

Anticimex Försäkringsbesiktning i samarbete med Fastighetsbyrån

Fastighetsbeteckning: Sundbacka 3:7	
Fastighetsadress: Kapellvägen 5	
Postnummer: 812 41	Ort: Gästrike-Hammarby

Besiktningdatum: 2025-03-19	Protokollnummer: 68914852
Temperatur: 3 °C	Väderlek: Halvklart
Tekniker: Leif Lindgren	
E-post: leif.lindgren@anticimex.se	
Kontor: Gävle	
Närvarande: Fastighetsägarens representant

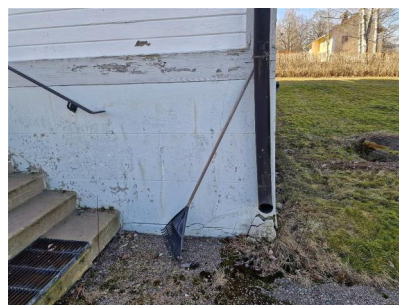
Utvändigt / Sockel

Liten del av sockelputsens har lossnat på hörnet vid entrétrappan.

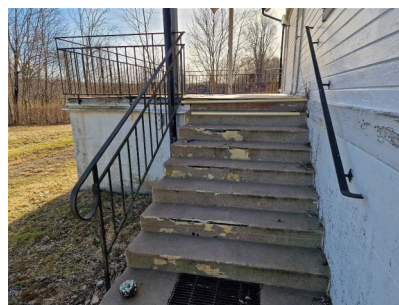
Utvändigt / Entrébro

Ytskiktet, som även är ett tätskikt, på entrébron har börjat lossna.

Det syns även i taket i garaget som är under att färgen lossnat på grund av genomfuktning. Nu kan det vara gammalt men att ytskiktet börjat lossna på bron betyder att det kan tränga ner fukt i garagetaket.

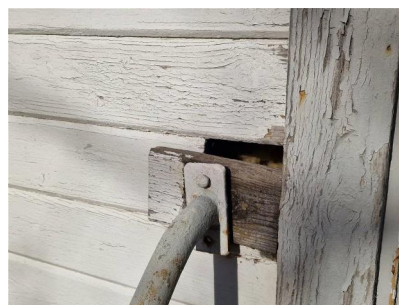
Utvändigt / Fasad

Fasaden är rent generellt i behov av målningsunderhåll.

Dessutom finns en mindre otäthet vid ledstången bredvid altandörren på den sydöstra gaveln.

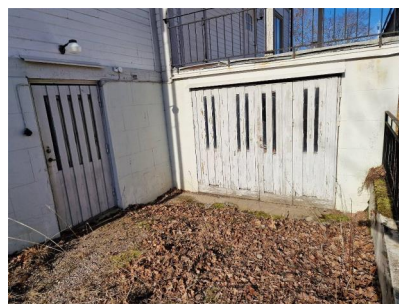
Utvändigt / Dörrar

Garageportarna och vissa gångdörrar är i något sämre skick.

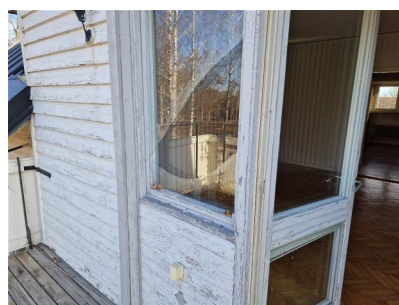
Utvändigt / Fönster

Det finns en trasig glasruta i fönstret på balkongen.

Eftersom det kan regna in genom den trasiga glasrutan så riskerar fönstret och underliggande vägg att drabbas av fuktskador.

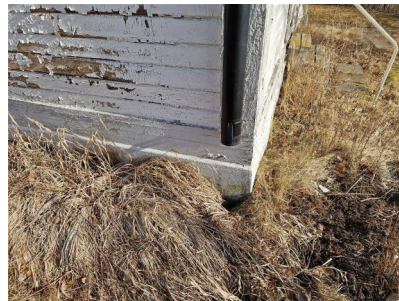
Utvändigt / Hängrännor / Stuprör

Stuprören mynnar ut precis vid husgrunden.

Stuprör som avslutas invid huslivet (ovan mark) kan medföra en ökad fuktbelastning på grundmur/sockel med fuktskador som följd.

En rekommendation är att leda bort vattnet från stuprören från husgrunden på något sätt.

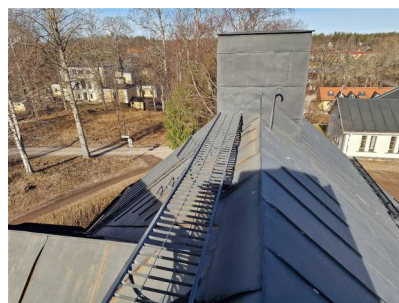
Utvändigt / Tak

Färgen har börjat flagna från takplåten och det finns en del angrepp av ytrost på plåtarna också.

En målare eller plåtslagare bör kontaktas för åtgärdsförslag.

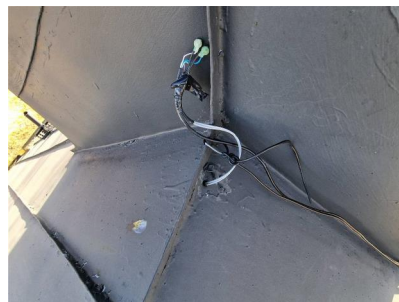
Det finns även ett litet hål i takplåten mot den södra skorstenen där det går ner några kablar.

Om det är kablar som inte används till någonting så bör de tas bort och hålet tätas. Om kablarna används så bör hålet ändå tätas fast kablarna sitter kvar.

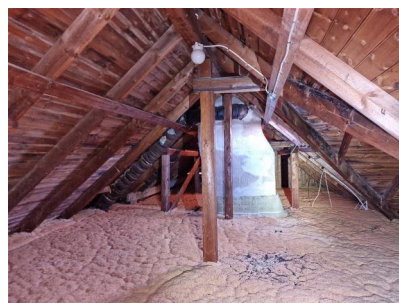
Utvändigt / Vind

Vinden har besiktigats från trappan eftersom vinden är tilläggsisolerad och det finns ingen landgång. Vid kontroll av vinden uppmättes fuktvärden under kritisk fuktnivå för mikrobiell tillväxt och en normal lukt upplevdes.

Risk för mikrobiell påväxt finns om den relativa fuktigheten i den omgivande luften är över 75 % vilket i furuvirke motsvarar en fuktkvot på 17 %. Fuktkvoten i underlagstak/takbjälkar uppmättes vid besiktningstillfället till 7 %.

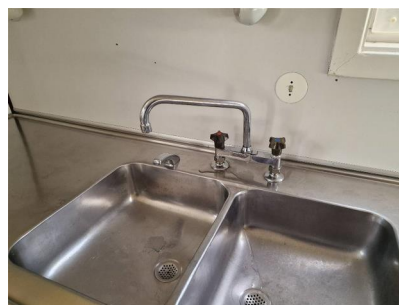
Entréplan / Kök

Det är läckage på diskbänksblandaren.

Antingen bör den packas om eller bytas ut.

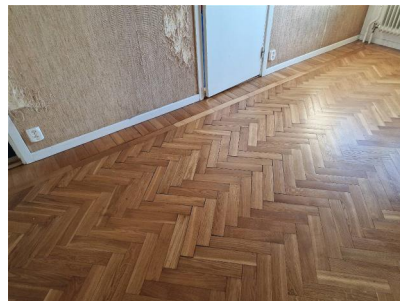
Övre plan / Hall

Glipor finns mellan ett antal parkettstavar utanför tvättstugan.

Det är möjligt att det har läckt ut vatten en gång i tiden, men parkettstavarna sitter fast och det är ingen förhöjd fuktighet i golvet.

Enligt fastighetsägarens representant som skött om huset i 20 års tid så är det inget som inträffat under den tiden.

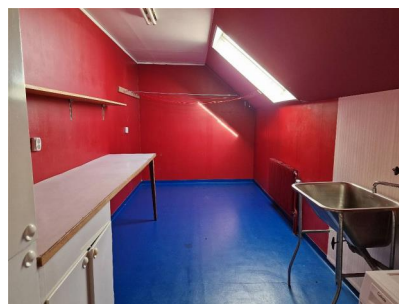
Övre plan / Tvättstuga

- Utrymmet har en äldre våtrumsmatta och underlaget har svällt under mattan runt golvbrunnen.

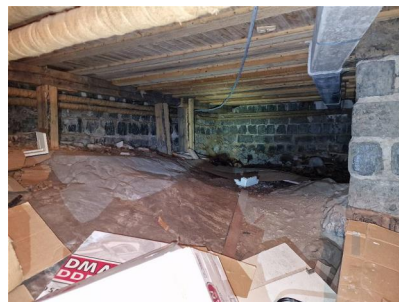
Källarplan / Outgrävt utrymme

- ✗ Det ligger en del bråte på marken och det finns berg i dagen i utrymmet. Vid fuktkontroll uppmättes även en något hög fuktighet i golvbjälklagets undersida.

Risk för mikrobiell påväxt finns om den relativa fuktigheten i luften är över 75 % vilket i furuvirke motsvarar en fuktkvot på 17 %. Fuktkvoten uppmättes i golvbjälklagets undersida till mellan 17-19 %.

Berget i grunden gör så att temperaturen sjunker eftersom det kyls underifrån, och det bidrar till en högre relativ fuktighet. För att sänka fuktigheten i utrymmet kan man antingen höja temperaturen eller sänka fuktigheten med hjälp av plastfolie på marken och en avfuktare. Dessutom bör bråtet på marken plockas ut för att inte riskera påväxt på detta.

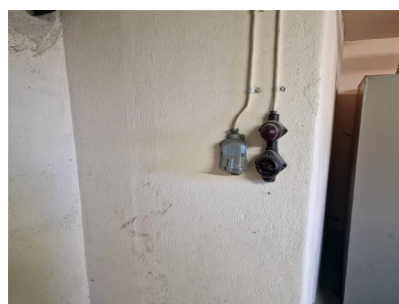
Källarplan / Förråd med oljetank

- 🔍 3-fasuttag i metall finns.

Denna typ av uttag tillverkas inte längre då de anses medföra en stor risk för personskada.

Kontakta en elektriker för kontroll och åtgärd.
