**Fastighetsuppgifter**

Landvetter 6:719

Slättåsvägen 18

| Besiktningsdatum | 2025-03-24 |

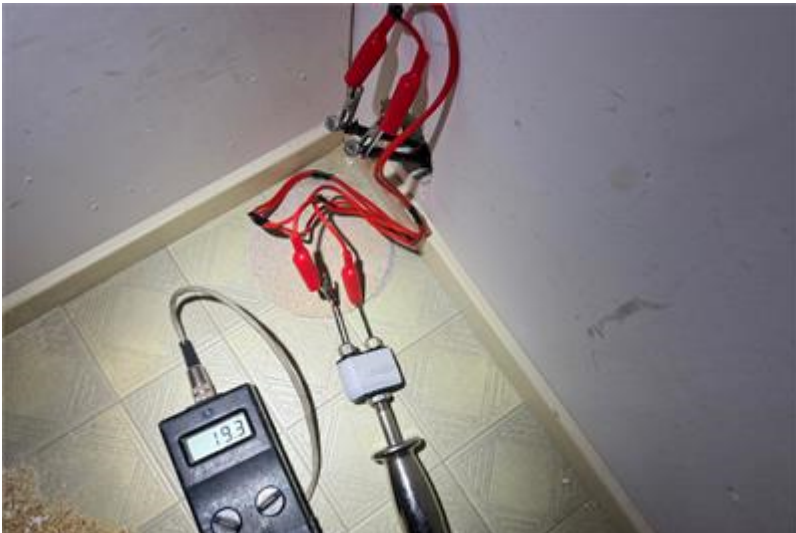
Provhål togs upp i golv och yttervägg i förråd och där fuktkvoten uppmättes till 19% i en ytterväggssyll.  
Provhål togs upp i yttervägg i sovrum 1 och där fuktkvoten uppmättes till 16% i en ytterväggssyll.

Vid stickprovskontroll av konstruktion uppmättes fuktkvoten till 19% som mest vilket ligger över kritiskt gränsvärde för mikrobiell tillväxt. För att utreda orsak/omfattning samt lämpliga åtgärder rekommenderas att kontakt tas med en fackman för att utföra en fördjupad undersökning.
