Smultronet 6

Blåbärsstigen 16

| Uppdragsnummer | SP25093 |
| Besiktningsdatum | 2025-03-24 |

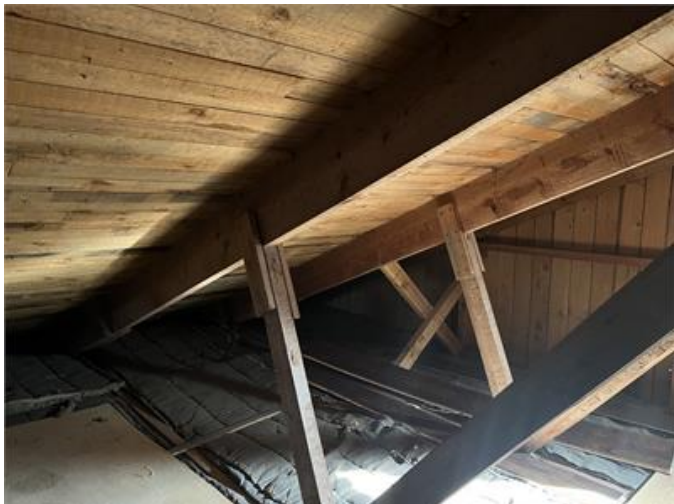
| Besiktningsresultat | | | | | |
|---|---|---|---|---|---|
| Nockvind | | X | | | Fuktfläckar förekommer delvis på underlagstak, vilket bör kontrolleras regelbundet för att fastställa om åtgärdsbehov föreligger. |
| | | X | | | Mikrobiell påväxt förekommer delvis på underlagstakets undersida, vilket bör kontrolleras regelbundet och åtgärdas i erforderlig omfattning om så anses nödvändigt. |

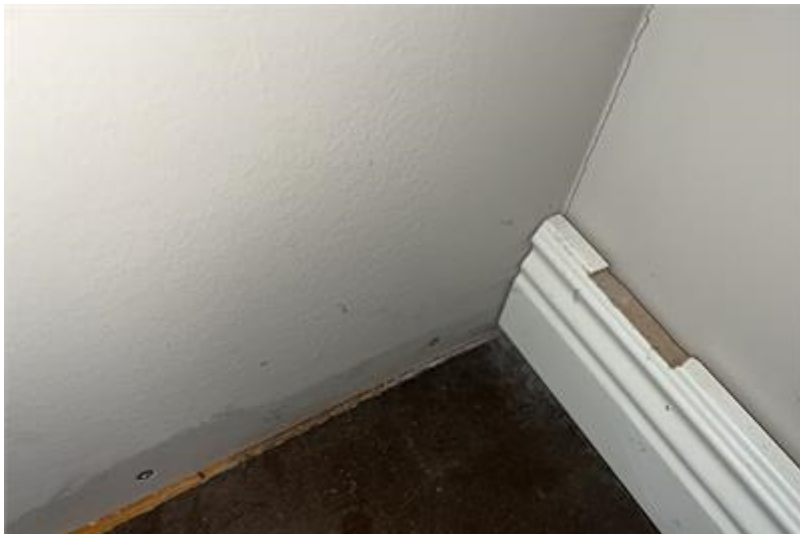
| Byggnadsdel | Uppreglat golv i Vardagsrum |

Den relativa fuktigheten i luft uppmättes till 45% RF vid en temperatur på 18°C

Det kritiska gränsvärdet för mikrobiell tillväxt brukar anges till ca 70-75% relativ fuktighet (RF).

Uppmätt värde ligger under gränsvärdet för mikrobiell påväxt.

För att säkert fastställa konstruktionens kondition och fuktstatus måste en mer omfattande undersökning utföras.
