Besiktningssprotokoll

Anticimex Försäkringsbesiktning i samarbete med Fastighetsbyrån

Fastighetsbeteckning: Berget 20	
Fastighetsadress: Höglandsvägen 17	
Postnummer: 152 70	Ort: Södertälje

Besiktningdatum: 2025-03-24	Protokollnummer: 68908688
Temperatur: 9 °C	Väderlek: Sol
Tekniker: Daniel de Luca	
E-post: Daniel.De.Luca@anticimex.se	
Kontor: Stockholm Syd	
Närvarande: Hyresgäster

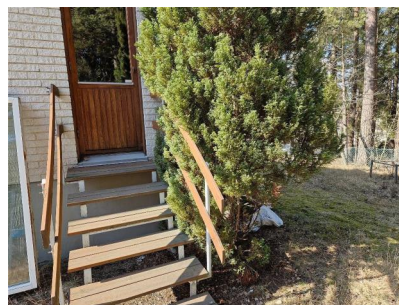
Växter finns i anslutning till grundmur.

När det finns rabatter och växter nära grundmuren finns risk att fukt stannar kvar i väggarna. Detta kan i sin tur orsaka invändiga fuktskador. Växternas rötter kan också skada grundmuren och sätta dräneringsledningen ur funktion.

Området närmast huset rekommenderas att vara fritt från växtlighet.

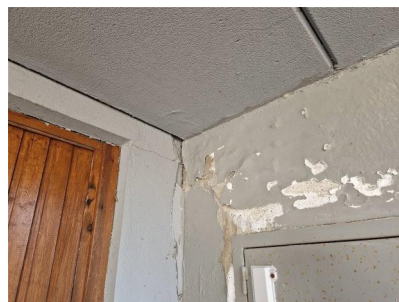
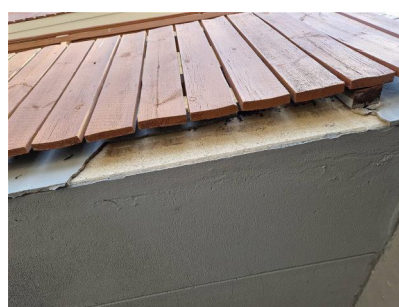
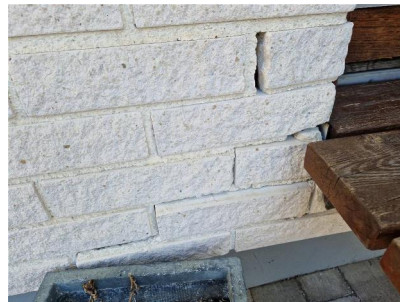
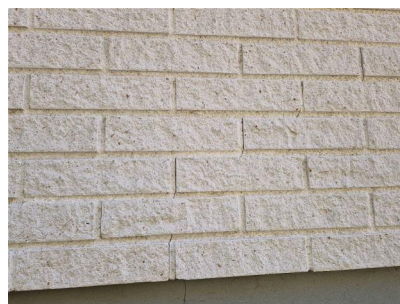
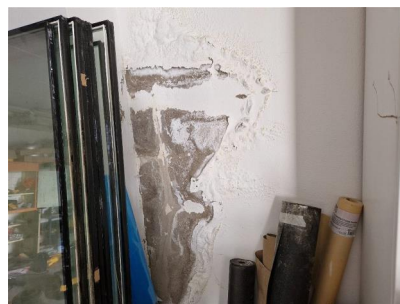
Lösa tegel finns vid entrédörr, putssläpp och sprickor finns på sockel och vid balkong.

Mindre sprickor finns i tegelfasad.

Missfärgningar och puts/färgsläpp finns på insida i garaget.

Det rekommenderas att fackman kontaktas för vidare kontroll och åtgärd.

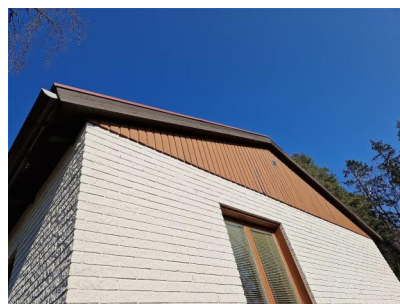
Fasadpanelen, vindskivor och takfot/gavelsprång är i behov av målning/underhåll.

Fasadbeklädnad och träkonstruktioner där målningsbehov finns riskerar att få fukt- och rötskador på grund av sämre vattenavvisande förmåga. För att öka livslängden på fasadbeklädnaden rekommenderas målning och underhåll.

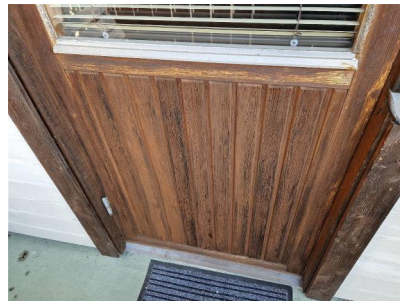
Dörr är i behov av målning/underhåll.

Dörrar där målningsbehov finns riskerar att få fukt- och rötskador på grund av sämre vattenavvisande förmåga.

För att öka livslängden på dörr rekommenderas målning och underhåll.

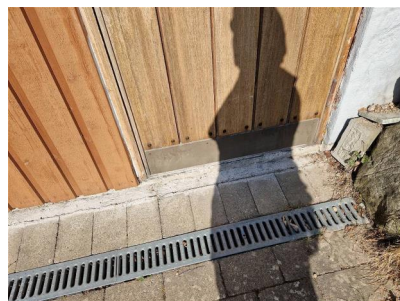
Tröskelbleck saknas under källardörr.

Avsaknad av tröskelbleck medför att det finns risk för att vatten kan rinna in och orsaka fuktskador på tröskel och/eller i kringliggande vägg och bjälklag.

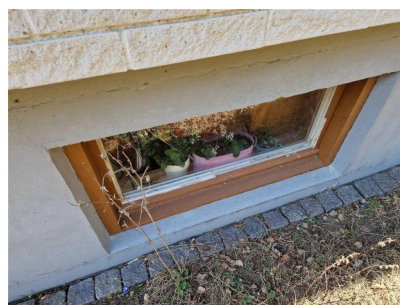
Fönsterbleck saknas på källarfönster.

Avsaknad av fönsterbleck medför en ökad risk för att vatten kan rinna in och orsaka fuktrelaterade skador i omkringliggande konstruktioner.

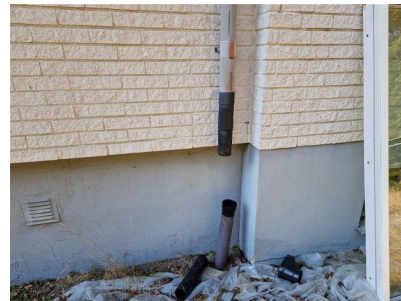
Stuprör är inte anslutet till markledning.

Stuprör som inte är anslutet till markledning kan medföra en ökad fuktbelastning på grundmur/sockel som i sin tur kan leda till fuktrelaterade skador.

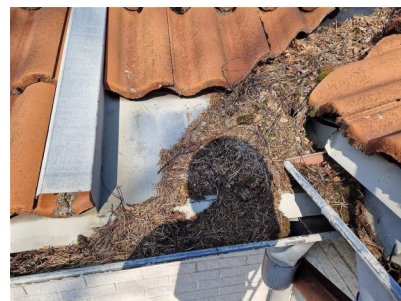
Hängrännor och rännal är skräpfyllda.

Eftersom hängrännor är fulla med skräp finns risk för fuktskador på fasad och sockel då vatten kan svämma över.

För att förhindra översvämning rekommenderas rensning av hängrännor.

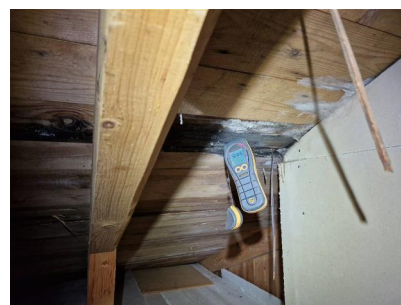
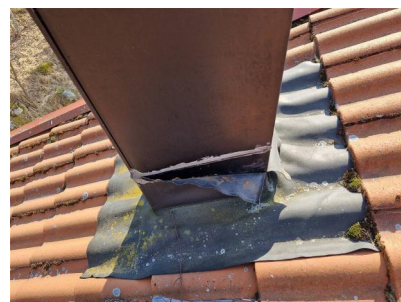
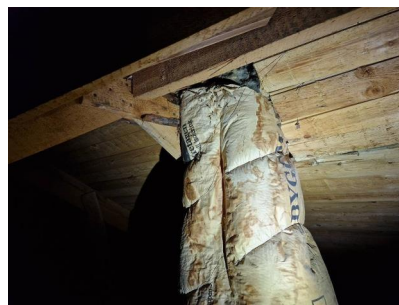
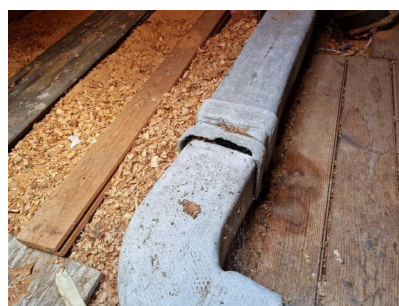
På taket noteras att plåtdetaljer ej är utbytta i samband med takrenovering.
Nockpannor överlappar för kort och nockband saknas.
Mossa finns på takpannor.
Otätheter finns vid genomföringar.

Vid kontroll av vinden uppmättes fuktvärden över kritisk fuktnivå för mikrobiell tillväxt.

Fuktfläckar och mikrobiell påväxt finns på underlagstaket.

Pågående läckage noteras vid genomföring vid gavel.

Rinnspår finns på isolering.

Ventilationskanal är otät.

Fuktkvoten i underlagstak/takbjälkar uppmättes till 43 % vid genomföring och till mellan 13-17% allmänt

Risk för mikrobiell tillväxt föreligger om den relativa fuktigheten (RF) i den omgivande luften är över 75 % vilket i furuvirke motsvarar en fuktkvot (FK) på 17 %.

Vi rekommenderar en fördjupad undersökning för att bedöma orsak och omfattning.

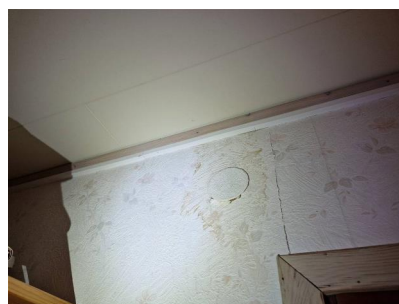
Fuktfäckar/missfärgning finns i vägg/takvinkel.

Fuktfäckar kan bero på olika saker, och kan vara ett tecken på en tidigare eller en pågående fuktskada.

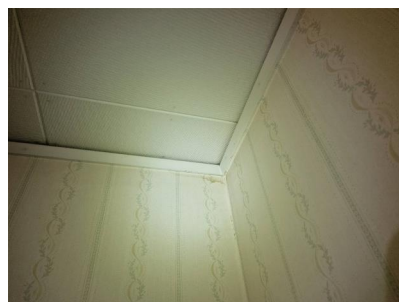
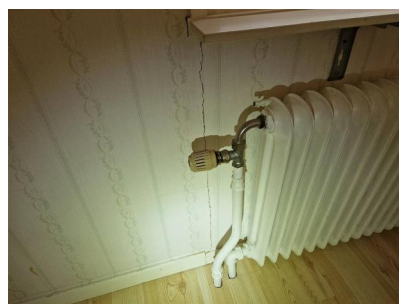
Taket har fuktfläckar vid hörn (se även under tak/vind) och sprickor finns i vägg vid fönster.

Vi rekommenderar en fördjupad undersökning för att bedöma orsak och omfattning.

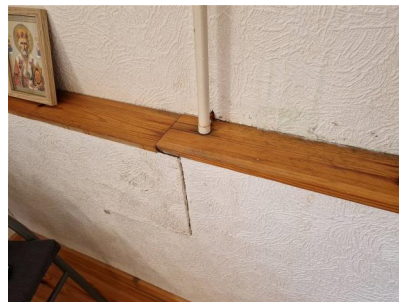
Missfärgningar finns på vägg.

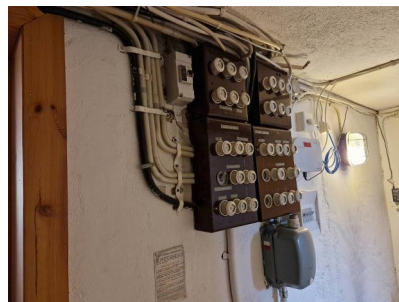
Elanläggningen i huset är äldre.

Kontakta en elektriker för kontroll och åtgärd.

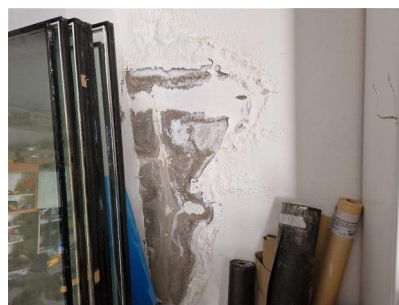
Spricka och missfärgning/puts/färgsläpp finns på vägg.
