Besiktningssprotokoll

Anticimex Försäkringsbesiktning i samarbete med Fastighetsbyrån

Fastighetsbeteckning: Stenbrottet 5	
Fastighetsadress: Trekantsvägen 8	
Postnummer: 15371	Ort: Hölö

Besiktningdatum: 2025-03-24	Protokollnummer: 68900538
Temperatur: 9 °C	Väderlek: Sol
Tekniker: Peter Hilmgård	
E-post: peter.hilmgard@anticimex.se	
Kontor: Stockholm Syd	
Närvarande: Säljare

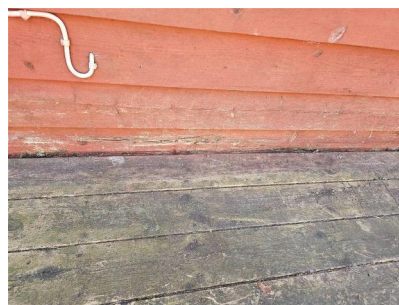
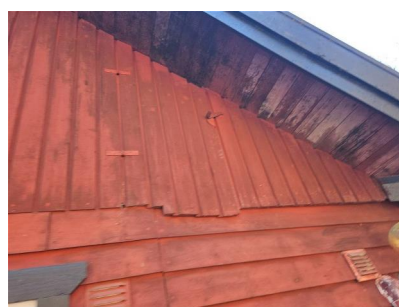
Fasadpanelen är i behov av målning/underhåll enstaka fasad är rötskadad.

Fasadbeklädnad och träkonstruktioner där målningsbehov finns riskerar att få fukt- och rötskador på grund av sämre vattenavvisande förmåga. För att öka livslängden på fasadbeklädnaden rekommenderas målning och underhåll.

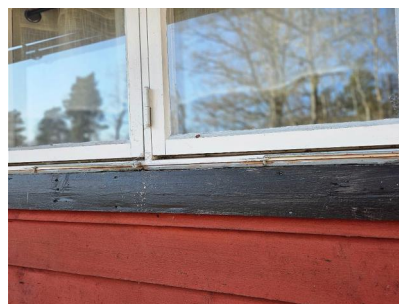
Fönsterbleck saknas på fönster samt förekommer fönster med bleck som lutar fel.

Avsaknad av fönsterbleck medför en ökad risk för att vatten kan rinna in och orsaka fuktrelaterade skador i omkringliggande konstruktioner.

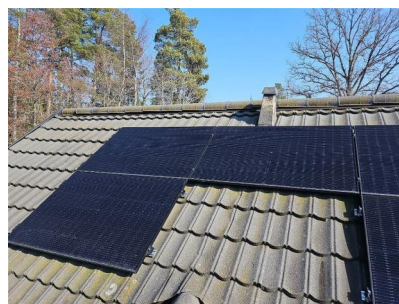
Plåttaket är äldre.
Förekommer enstaka bucklor.

Brister i taktäckningen kan leda till att regn- eller smältvatten tränger ner i underliggande takkonstruktion och orsakar fuktskador.

Delar av tak är dolda av solceller.

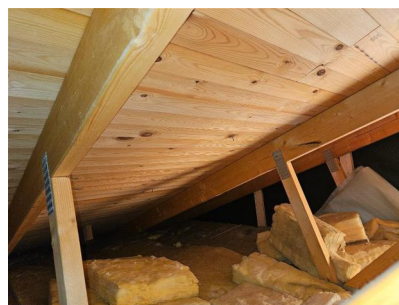
Vid kontroll av vinden har fuktvärden under kritisk fuktnivå för mikrobiell tillväxt uppmätts, dock finns mikrobiell påväxt på underlagstak.

Fuktkvoten i underlagstak/takbjälkar uppmättes till 12%.

Den upptäckta mikrobiella påväxten på underlagstaket är ett tecken på att vinden har tillförd eller tillförd fukt inifrån bostaden. Observera att besiktning av bostadens ventilationssystem inte har ingått i uppdraget.

För att komma tillrätta med detta kan fuktillförseln inifrån bostaden behöva minskas. Det kan göras genom att ventilationen i bostaden förbättras samt att eventuella otätheter i vindsbjälklaget (tak-/väggvinklar, taklucka med mera) tätas. Läs Anticimex faktablad om oppvärmda vindsutrymmen för tips och råd.
