# Besiktningssprotokoll

Anticimex Försäkringsbesiktning i samarbete med Fastighetsbyrån

Fastighetsbeteckning: Lyngås 3:165	
Fastighetsadress: Skonarevägen 44	
Postnummer: 43935	Ort: Onsala

Besiktningdatum: 2025-03-19	Protokollnummer: 68902407
Temperatur: 5 °C	Väderlek: Mulet
Tekniker: Tobias Larsson	
E-post: tobias.larsson@anticimex.se	
Kontor: Göteborg	
Närvarande: Fastighetsägare

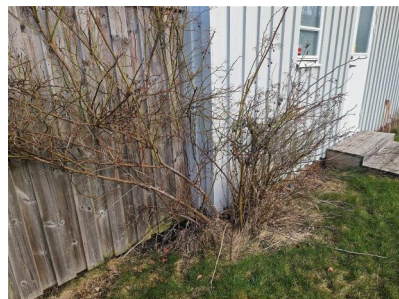
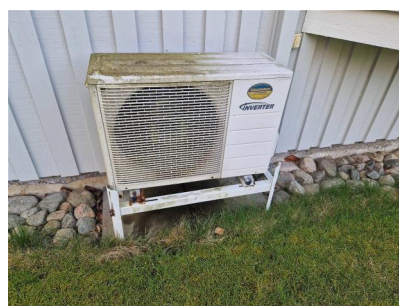
Enstaka växter finns i anslutning till byggnaden.

När det finns rabatter och växter nära byggnaden finns risk att fukt stannar kvar i väggarna. Detta kan i sin tur orsaka invändiga fuktskador. Växternas rötter kan också skada grundmuren och sätta dräneringsledningen ur funktion. Området närmast huset rekommenderas att vara fritt från växtlighet.

Vidare noteras att kondensvatten från luftvärmepumpens utedel inte leds bort från husgrunden.

Detta medför ökad risk för att vatten tränger in i anslutande konstruktioner, vilket i sin tur kan leda till fuktrelaterade skador. Observera att besiktning av byggnadens värmesystem eller värmepumpen inte har ingått i uppdraget.

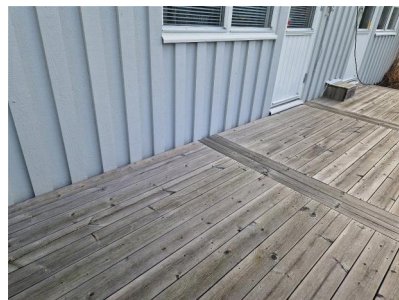
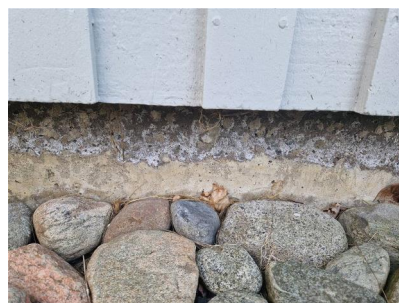
Delar av sockeln är obesiktad då altanen döljer den bakomliggande konstruktionen.

Gällande synliga delar som gått att kontrollera noteras lokala putssläpp. Dessa bedöms inte ha lett till bakomliggande skador.

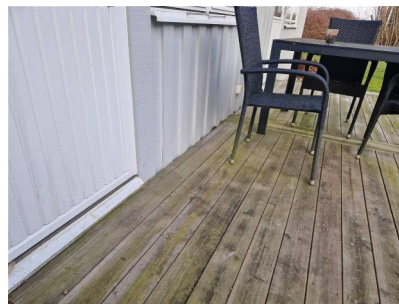
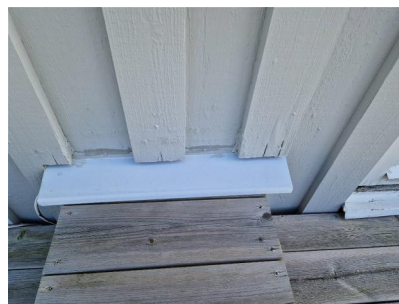
- ⚠ Fasadpanel avslutas bakom trall lokalt. Vidare noteras enstaka rötskadad panelbräda i behov av byte.

Att fasadpanel avslutas bakom trall medför en risk att vatten blir stående mellan fasadpanelen och trall med fuktrelaterade skador som möjlig följd. Vidare försvårar det framtida underhåll och ökar risk för fuktuppsug i fasadpanelens ändträ.

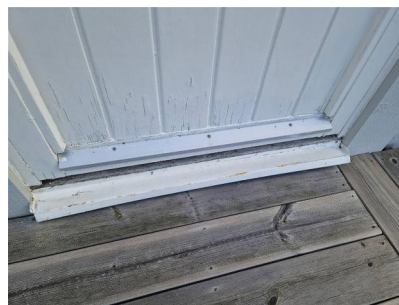
- ⚠ Dörrar är i visst behov av målning/underhåll (främst altandörrar på baksida). Vidare noteras att ena tröskelblecket på altandörr lutar fel.

Dörrar där målningsbehov finns riskerar att få fukt- och rötskador på grund av sämre vattenavvisande förmåga. För att öka livslängden på dörr rekommenderas målning och underhåll.

Eftersom tröskelblecken lutar åt fel håll finns risk att vatten tränger in i väggen vilket i sin tur kan leda till fuktskador i väggkonstruktionen.

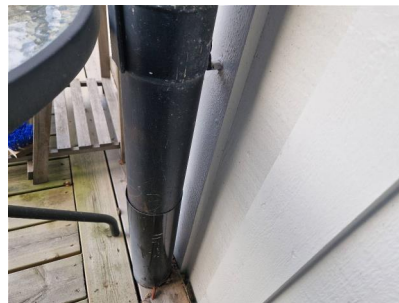
Lövsilar finns inte på enstaka stuprör.

När det saknas lövsilar så finns det risk att det blir stopp i dagvattenledningen. För att hindra stopp i dagvattenledningar rekommenderas komplettering av lövsilar.

Vidare noteras att fals på stuprör är vänd mot fasad.

Falsen på stuprören kan med fördel vändas ut från fasaden för att lättare se om röret blivit skadat efter vinterns påfrestningar samt för att undvika skador på fasad vid ett eventuellt läckage.

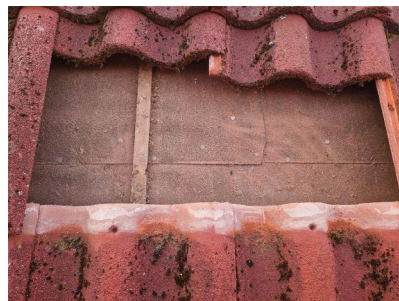
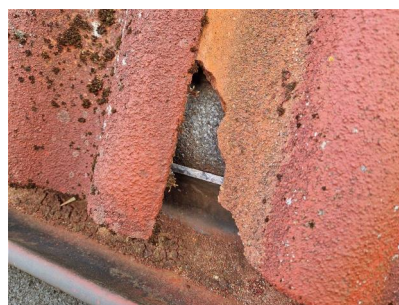
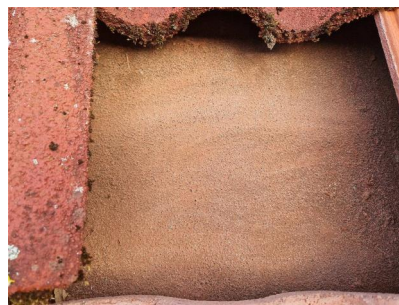
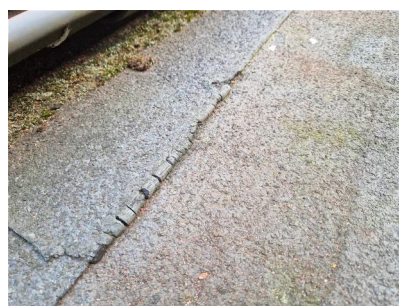
Yttertaket som är äldre påvisar anmärkningar gällande:

- Enstaka skadade takpannor där nedersta pannraden ligger dikt an underlagspappen.
- Underlagspappen har krackeleringar och är skör/trasig.
- Mindre färgsläpp finns lokalt på plåtdetaljer.
- Mosspåväxt finns på takpannor.
- Lokala sprickor noteras på ytpappen ovan entré.

Takpannor, plåtdetaljer och underlagspapp har enligt vår bedömning en begränsad livslängd. Eftersom husets taktäckning är äldre med noterade brister har det ett minskat motstånd mot vatteninträning. Detta i sin tur kan leda till fuktskador på träläkt och vidare ner i underliggande konstruktioner.

Det rekommenderas att kontakt tas med takläggare för bedömning av orsak och omfattning samt framtagande av åtgärd.

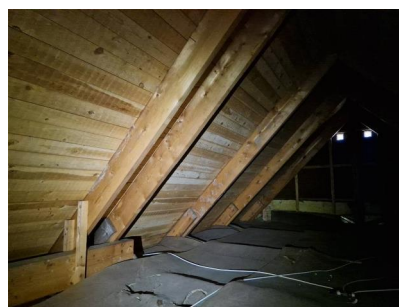
Viss mikrobiell påväxt finns lokalt på underlagstaket (nockvind samt kontrollerade sidovindar).

Detta kan vara ett tecken på att vinden tillförs fukt inifrån bostaden. Observera att besiktning av bostadens ventilationssystem inte har ingått i uppdraget.

För att komma tillrätta med detta kan fuktillförseln inifrån bostaden behöva minskas. Det kan göras genom att ventilationen i bostaden förbättras samt att eventuella otätheter i vindsbjälklaget (tak-/väggvinklar, taklucka med mera) tätas. Läs Anticimex faktablad om ouppvärmda vindsutrymmen för tips och råd.

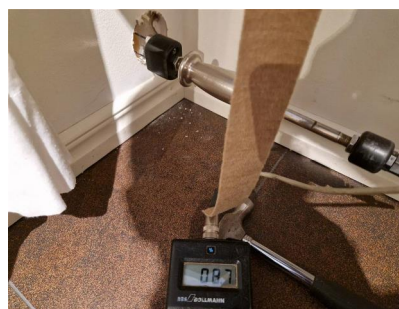
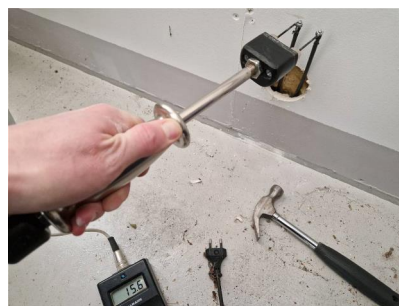
Undertrycksventilerad golvkonstruktion  
(se vidare text: muntliga upplysningar).

Vid kontroll av konstruktion uppmättes fuktvärden under nivå för mikrobiell tillväxt och normal lukt upplevdes.

- Kontroll 1 utfördes via provhål i entréhallens yttervägg. Fuktkvoten uppmättes till 8,7 % i väggregel och en normal lukt upplevdes i provhålet.
- Kontroll 2 utfördes via provhål i garagets yttervägg. Fuktkvoten uppmättes till 15,6 % i regel och en normal lukt upplevdes i provhålet.
- Kontroll av golvkonstruktion har ej utförts då delar består av ett mekaniskt ventilerat golv samt att övriga ytskikt består av klinker/tätskikt.

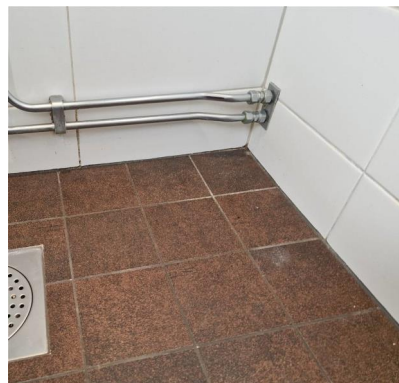
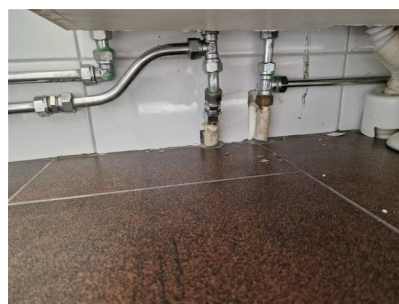
- ⚠ Rörgenomföring finns i vägg i plats för dusch samt för nära vägg/ golv. Vidare noteras enstaka bom i klinkerplattor.

Vid plats för bad eller dusch får inga rörgenomföringar finnas i vägg förutom direkt anslutning till duschblandare om det ska följa branschreglerna. Rörgenomföringar i vägg samt golv medför en ökad risk för att vatten tränger ner i omkringliggande konstruktioner och orsakar fuktskador.

Felet som uppstått är att vidhäftningen mellan klinker och underlag har upphört. Sk "bom/ bomljud". Det kan vid hög punktbelastning medföra att klinker spricker.

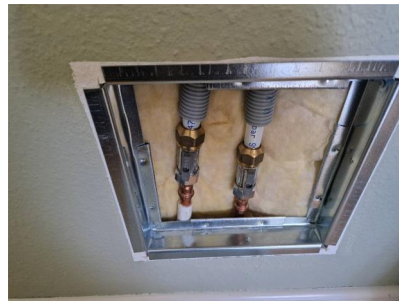
Rörkopplingar saknar vattentät botten.

En sådan koppling bör ha en vattentät botten och vara försedd med skvallerrör. När det saknas ökar risken för att ett läckage inte upptäcks i tid. Det kan leda till fuktskador i omkringliggande konstruktioner.

Förslagsvis kan ett vattenlarm installeras i utrymmet för att underlätta upptäckten av eventuella läckage.
