**Fastighetsuppgifter**

Öbolandet 25:2

Rävuddsvägen 32

| Uppdragsnummer | A32143 |

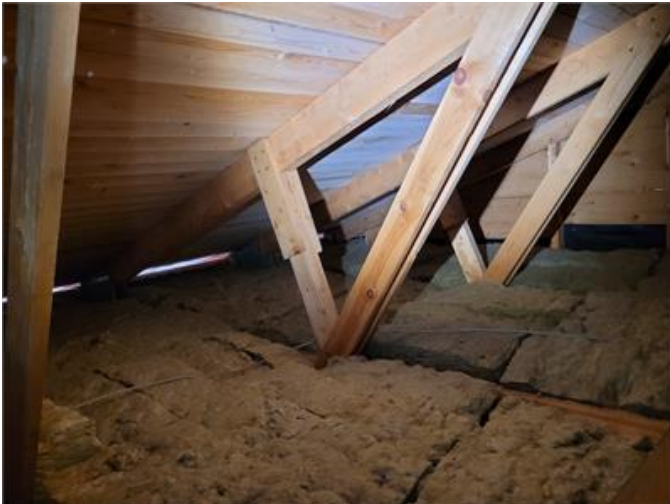
| Besiktningsresultat | | | | | |
|---|---|---|---|---|---|
| Vind | | X | | | <ul style="list-style-type: none"> <li>- Mikrobiell påväxt förekommer på underlagstakets undersida, vilket bör kontrolleras regelbundet.</li> <li>- Vindsbjälklagets isolering behöver justeras och kompletteras.</li> <li>- Besiktat från landgång.</li> <li>- Se bilder.</li> </ul> |

Mikrobiell påväxt på underlagstak

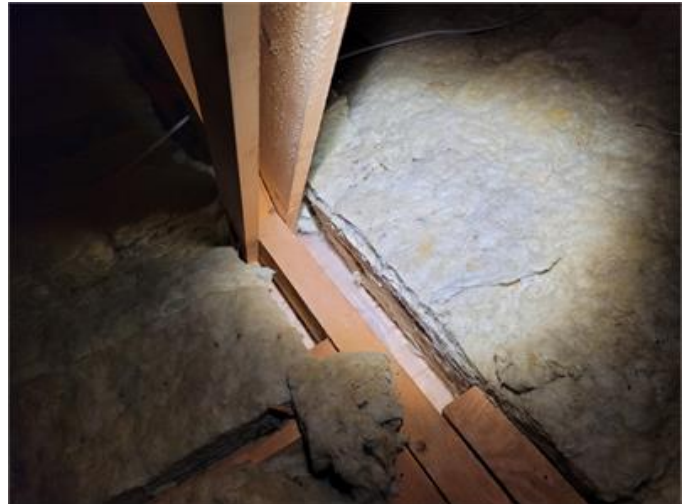
Isolering med justeringsbehov

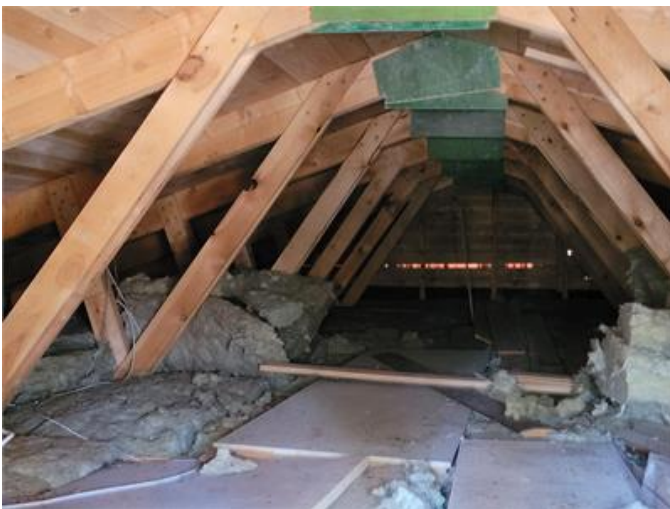
Isolering med justeringsbehov

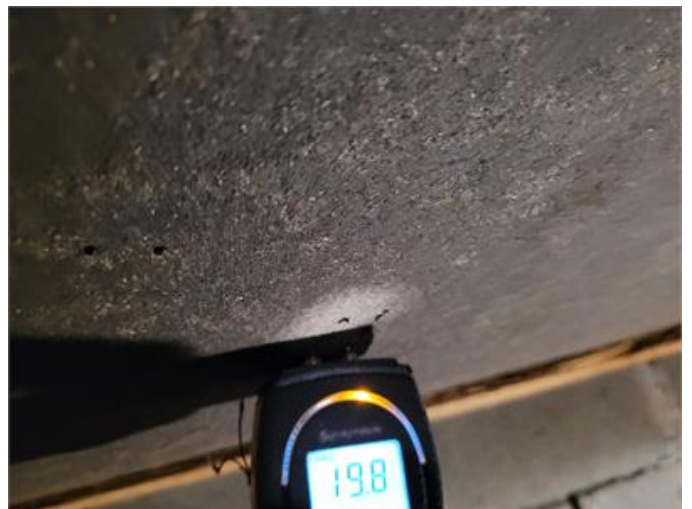
| Besiktningsresultat | | | | | |
|---|---|---|---|---|---|
| Krypgrund | | | X | | <ul style="list-style-type: none"> <li>- Grundens utformning betecknas som en riskkonstruktion, se därför kommentar/ riskanalys på nästa sida.</li> <li>- Både mikrobiell påväxt och förhöjd fuktindikation förekommer på blindbotten.</li> <li>- Berg i dagen noterades.</li> <li>- Plast på mark saknas.</li> <li>- Tryckimpregnerat virke förekommer i golvbjälklaget.</li> </ul> |

Förhöjd fuktkvot uppmätt i blindbotten

En krypgrund är en riskkonstruktion med avseende på fukt- och mikrobiella skador. Mikrobiell påväxt samt förhöjd fuktindikation har noterats och en fortsatt teknisk undersökning rekommenderas därför, se även info på protokollets sista sida Pos. 10.

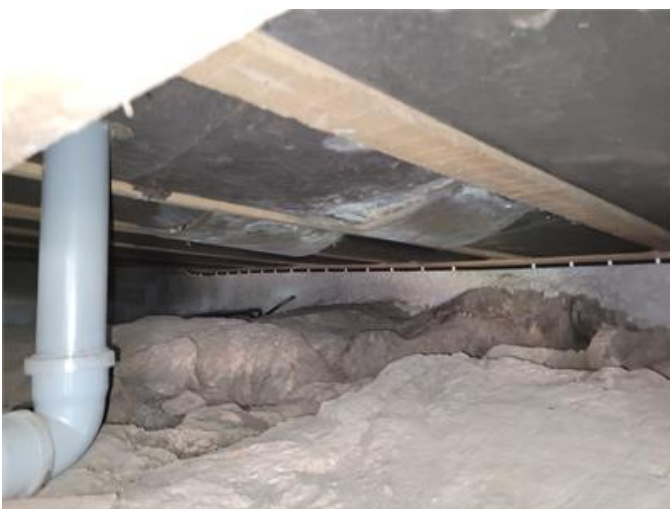
Mikrobiell påväxt på blindbotten
