Fänsåker 1:44

Herberts väg 17

| Uppdragsnummer | A32141 |
| Besiktningsdatum | 2025-03-24 |

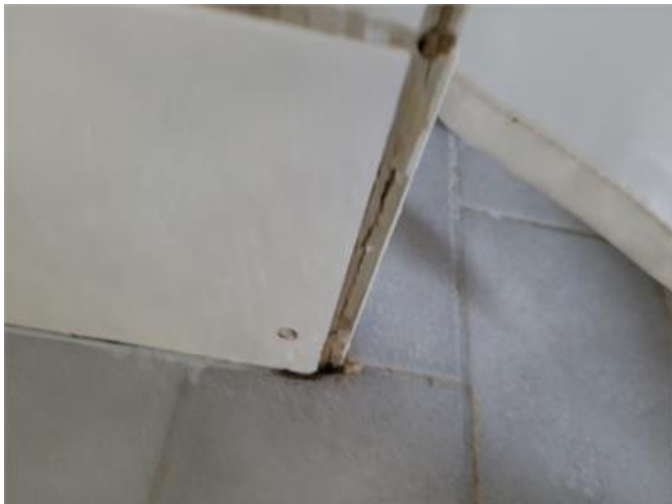
| Besiktningsresultat | | | | | |
|---|---|---|---|---|---|
| Dusch/wc | | X | | | <ul style="list-style-type: none"> <li>- Avloppsstos till handfat är ej uppdragen över golvnivå.</li> <li>- Rörmanschetter saknas på rör genomföring i vägg invid komod.</li> <li>- Äldre golvbrunn förekommer i renoverat utrymme, vilket är ett avsteg från branschstandard, se därför info på protokollets sista sida pos. 14.</li> <li>- Sprickor förekommer i klinkersgolv och kakelgog huruvida bacomvarande tätskikt är intakt eller inte kan ej bedömas, se även info på protokollets sista sida pos. 13.</li> <li>- Äldre pvc ytskikt utgör fuktisolering under klinkers, detta kan medföra alkalisk nedbrytning av densamma med ökad risk för fuktskador som följd.</li> <li>- Hela golvet lutar ej mot golvbrunn.</li> <li>- Se bilder.</li> </ul> |

Sprickor i kakelfog.

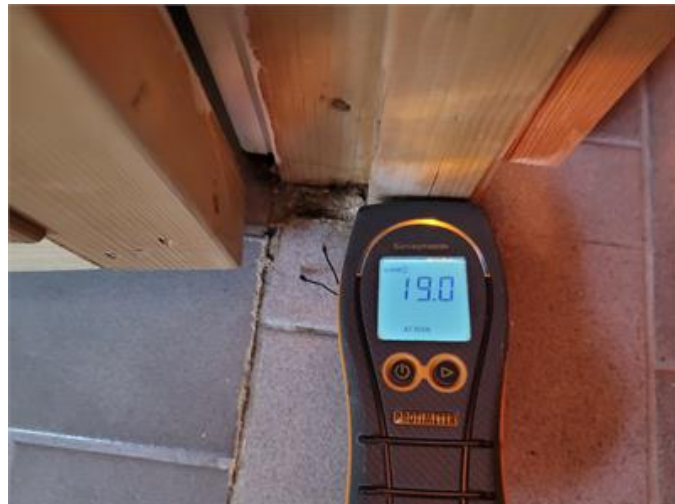
| Besiktningsresultat | | | | | |
|---|---|---|---|---|---|
| Bastu | | X | | | <ul style="list-style-type: none"> <li>- Manschett i golvbrunn saknas.</li> <li>- Äldre pvc ytskikt utgör fuktisolering under klinkers, detta kan medföra alkalisk nedbrytning av densamma med ökad risk för fuktskador som följd.</li> <li>- Förhöjd fuktkvot mättes upp i dörrkarm. Se bild</li> </ul> |

Förhöjd fuktkvot i dörrkarm.

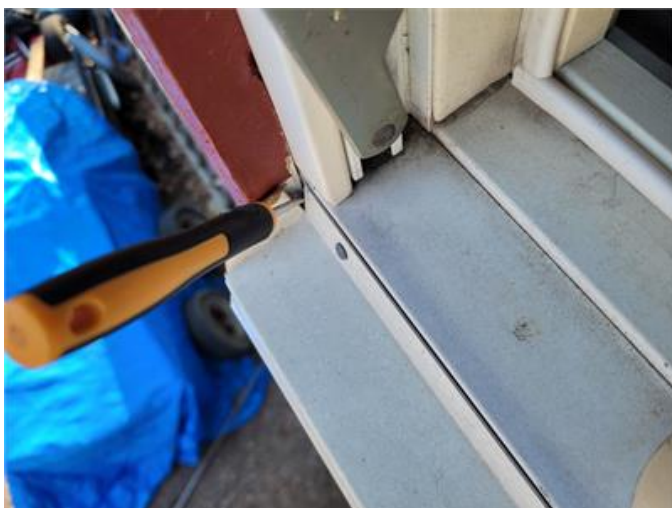
| Besiktningsresultat | | | | | |
|---|---|---|---|---|---|
| Fönster | | X | | | Otäta fönsterbleck noterades. Se bild. |

Otätt fönsterbleck.

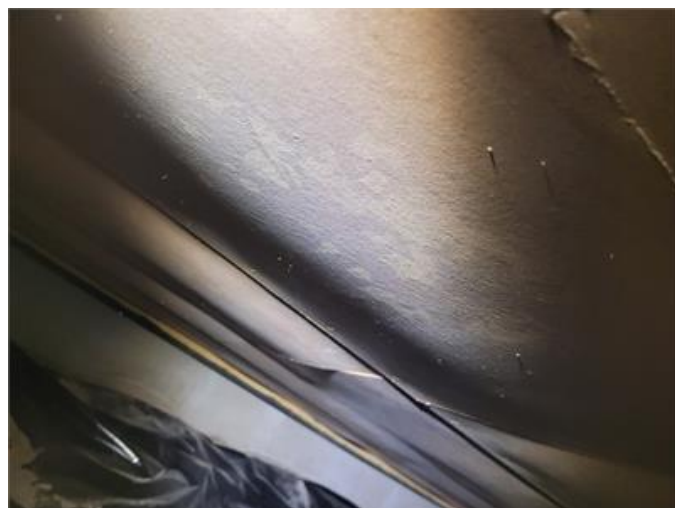
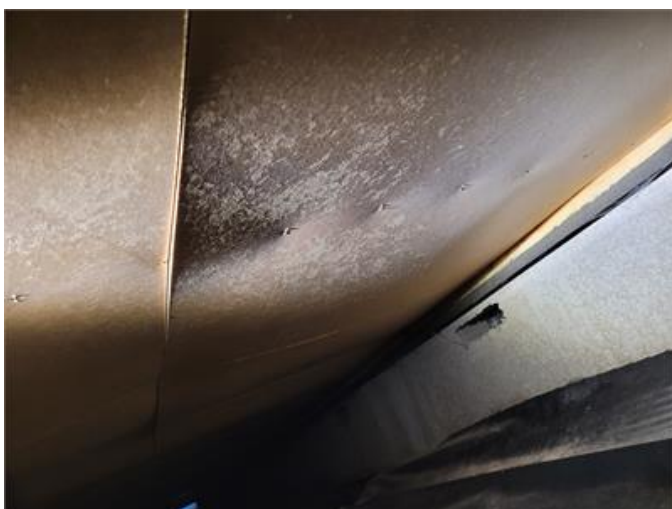
| Besiktningsresultat | | | | | |
|---|---|---|---|---|---|
| Krypgrund | | | X | | Mikrobiell påväxt förekommer på blindbotten, se kommentar/riskanalys. |

En krypgrund är en riskkonstruktion med avseende på fukt- och mikrobiella skador. Mikrobiell påväxt har noterats och en fortsatt teknisk undersökning rekommenderas därför, se även info på protokollets sista sida Pos. 10.

Mikrobiell påväxt på blindbotten.
