# Besiktningsprotokoll

Anticimex Försäkringsbesiktning i samarbete med Fastighetsbyrån

| Fastighetsadress:<br>Broby Sandbäcken 1 | |

| Besiktningsdatum:<br>2025-03-24 | Protokollnummer:<br>68924930 |

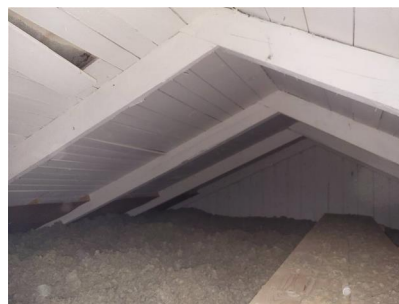
Vid kontroll av vinden uppmättes fuktvärden under kritisk fuktnivå för mikrobiell tillväxt och en normal lukt upplevdes.

Risk för mikrobiell tillväxt föreligger om den relativa fuktigheten (RF) i den omgivande luften är över 75 % vilket i furuvirke motsvarar en fuktkvot (FK) på 17 %. Fuktkvoten uppmättes till 12%.

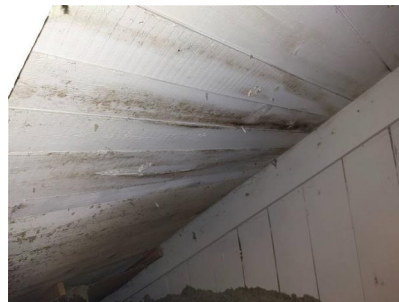
Missfärgningar/mikrobiell påväxt förekommer lokalt.

Bedöms vara av mindre omfattning och inte lett till några följdskador.

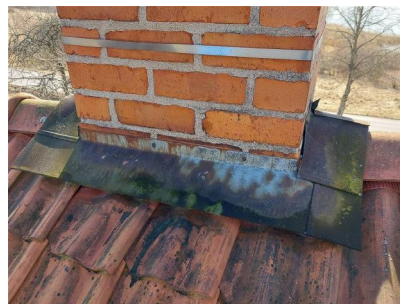
Äldre plåtdetaljer runt skorstenen, är inte utbytta i samband med takrenoveringen.

Detta kan leda till fuktskador i bakomliggande konstruktioner.

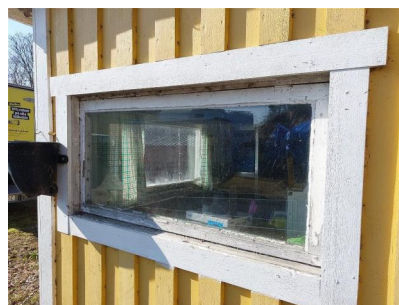
Fönster är i behov av målning/underhåll.

Fönster där målningsbehov finns riskerar att få fukt- och rötskador på grund av sämre vattenavvisande förmåga.
