# Besiktningsprotokoll

## Anticimex Överlåtelsebesiktning av småhus - nivå 2

| Fastighetsadress:<br>Sännavägen 9 | |

| Besiktningsdatum:<br>2025-03-24 | Protokollnummer:<br>68905420 |

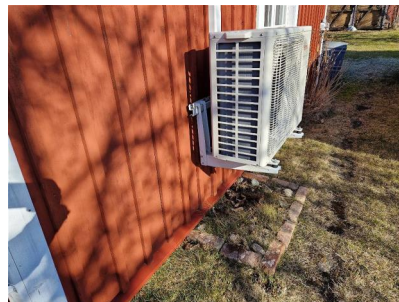
Kondensvatten från luftvärmepumpens utedel leds inte bort från husgrunden.

Detta medför ökad risk för att vatten tränger in i anslutande konstruktioner, vilket i sin tur kan leda till fuktrelaterade skador. Observera att besiktning av byggnadens värmesystem eller värmepumpen inte har ingått i uppdraget.

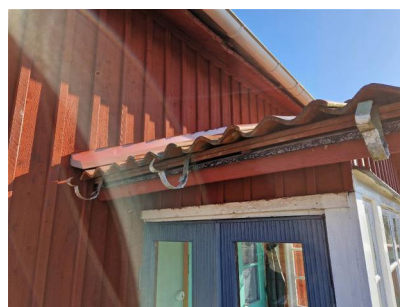
- Hängränna och stuprör saknas på farstutak.

När hängrännor och stuprör saknas utsätts fasad och grund för ökad fuktbelastning, vilket i sin tur kan leda till fuktskador i bakomliggande konstruktioner.

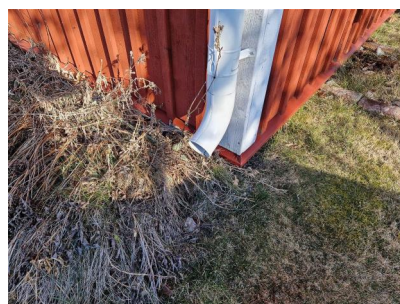
- Stuprör avslutas nära husliv.

Stuprör som avslutas intill husliv (ovan mark) kan medföra en ökad fuktbelastning på grundmur/sockel med fuktrelaterade skador som följd.

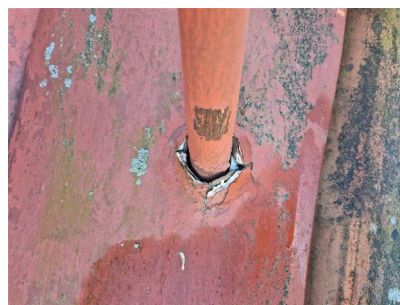
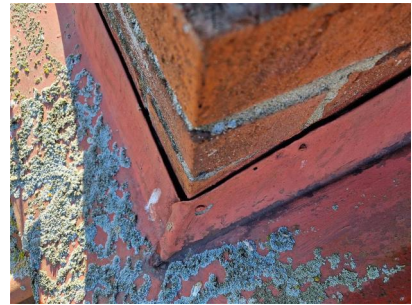
- Yttertaket är äldre.
- Lokala otätheter noterades runt rörgenomföring och skorsten.

Takpannor, plåtdetaljer och underlagspapp har enligt vår bedömning en begränsad livslängd. Eftersom husets taktäckning är äldre har det ett minskat motstånd mot vatteninträngning. Detta i sin tur kan leda till fuktskador på träläkt och vidare ner i underliggande konstruktioner.

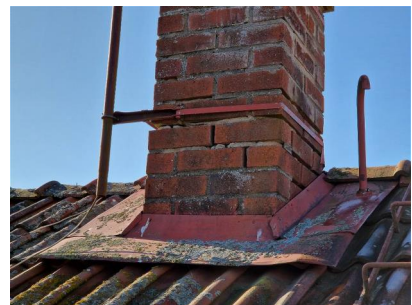
- Skorstenen saknar väderskydd.
- Bruk saknas mellan tegelstenar.

Väderskydd kan monteras för att skydda mot nederbörd som annars kan orsaka fuktskador och frostsprängning i skorstenen/ murstocken.

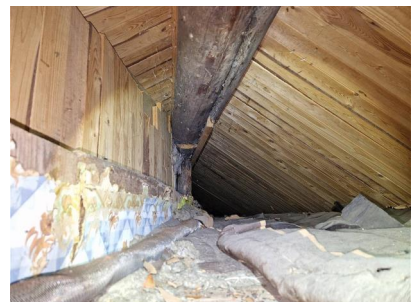
- Vindsutrymmet kunde inte besiktigas i sin helhet pga begränsad framkomlighet.

- Vid kontroll av vinden från inspektionslucka uppmättes fuktvärden under kritisk fuktnivå för mikrobiell tillväxt och en normal lukt upplevdes. Fuktkvoten i underlagstak/takbjälkar uppmättes vid besiktningstillfället till ca 9,8 %. Detta värde varierar dock under året beroende på årstid och utomhusklimat.

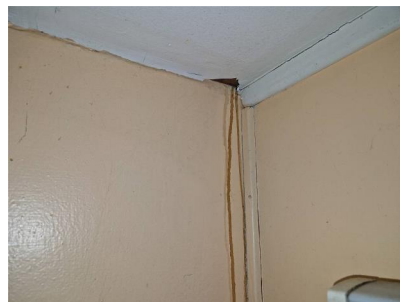
- Rinnmärken noterades på vägg.  
(Skall enligt uppgift ha uppstått pga tidigare rostigt vattenrör som numera är utbytt).

Rinnmärken kan bero på olika saker, och kan vara ett tecken på en tidigare eller en pågående fuktskada.

Vi rekommenderar en fördjupad undersökning för att bedöma orsaken till och omfattningen av detta.

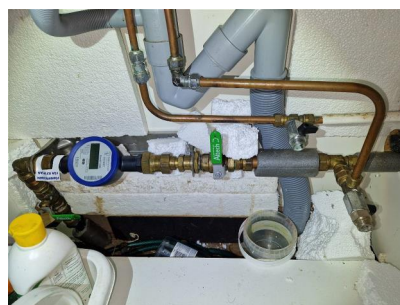
- Fuktskydd saknas under kyl och i diskbänksskåp.

Utan fuktskydd är det svårt att upptäcka läckage. Vatten kan då tränga in i omkringliggande konstruktioner och orsaka fuktskador.

För att upptäcka eventuella läckage, installera fuktskydd.

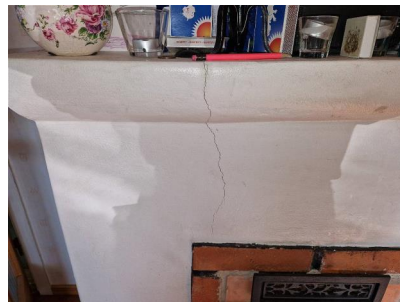
- Sprickor noterades i murstock.

Dessa bedöms inte ha lett till bakomliggande skador.

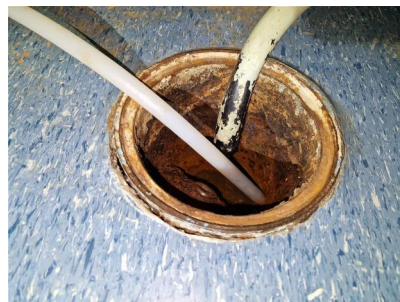
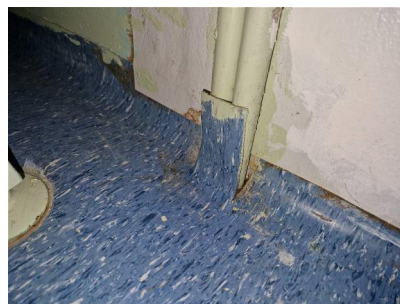
- Badrummet har äldre ytskikt.
- Flera otätheter noterades i ytskiktet.
- Golvet sviktat.
- Rörgenomföring finns i golv och vägg i anslutning till badkar.
- Golvmattan är otät runt golvbrunn.
- Golvbrunnen är gjord av gjutjärn och är placerad högre än plastmattan.
- Porlande ljud noterades från radiator.
- Fuktindikering utan anmärkning vid besiktningstillfället.

Utrymmet är äldre, har passerat tiden för sin tekniska livslängd och har noterade brister.

Renovering av utrymmet rekommenderas innan fortsatt användning. Kontakta en behörig våtrumsentreprenör för en renovering. I samband med renoveringen bör omkringliggande konstruktioner kontrolleras för att upptäcka eventuella följdskador.

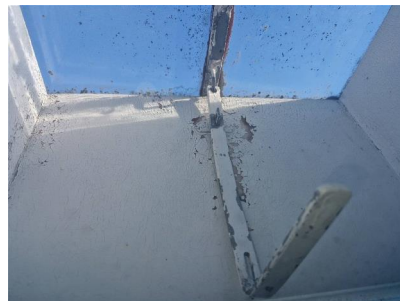
- Färgsläpp och missfärgningar noterades i takfönster.

Detta kan bero på olika saker, och kan vara ett tecken på en tidigare eller en pågående fuktskada.

Vi rekommenderar en fördjupad undersökning för att bedöma orsaken till och omfattningen av detta.

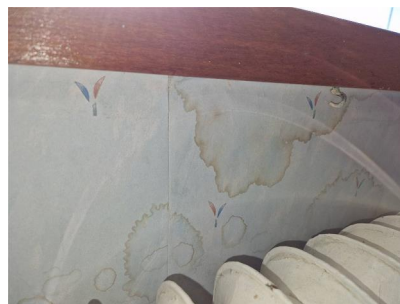
- Fuktfläckar noterades på vägg under fönster.
- Fuktindikering utan anmärkning vid besiktningstillfället.

Fuktfläckar kan bero på olika saker, och kan vara ett tecken på en tidigare eller en pågående fuktskada.

Vi rekommenderar en fördjupad undersökning för att bedöma orsaken till och omfattningen av detta.
