# Besiktningssprotokoll

Anticimex Försäkringsbesiktning i samarbete med Fastighetsbyrån

| Fastighetsadress:<br>Myrstigen 6 | |

| Besiktningdatum:<br>2025-03-13 | Protokollnummer:<br>68884439 |

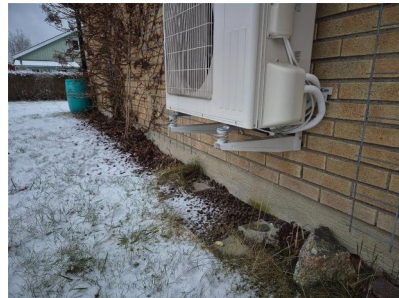
- Marklut förekommer mot tomten på husets baksida.
- Växtlighet/rabatter förekommer mot husgrunden.
- Kondensvatten från luft/luftvärmepumpens utedel leds ej bort från husgrunden.

Ovanstående noteringar kan innebära en ökad fuktbelastning mot husgrunden.

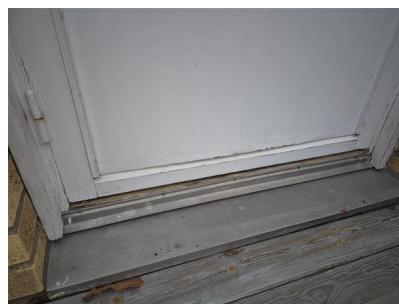
-Altandörrar har visst målning/underhållsbehov.

För att förlänga livslängden på dörrar rekommenderas målning/underhåll där behov finns.

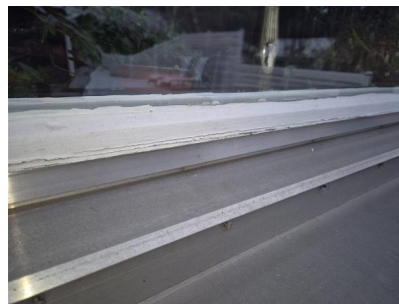
-Enstaka fönster har visst målning/underhållsbehov.

För att förlänga livslängden på fönster rekommenderas målning/underhåll där behov finns.

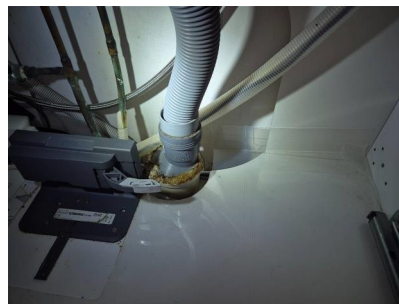
-Diskbänksskåpets fuktskydd är bristfälligt.  
-Fuktskydd saknas under kyl och frys.

Ovanstående noteringar kan innebära en ökad risk för fuktrelaterade skador i omkringliggande konstruktioner.

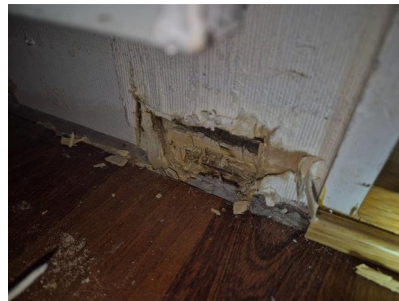
-Vid kontroll med fuktmätning av ytterväggsyllar uppmättes fuktvärden under kritisk nivå för mikrobiell tillväxt.  
Fuktkvoten i ytterväggsyll uppmättes till 9%Fk.  
Det finns risk för mikrobiell tillväxt om den relativa fuktigheten (RF) i den omgivande luften är över 75 %. I furuvirke motsvarar det en fuktkvot (FK) på 17 %.  
Kontrollen utfördes bakom golvlister.

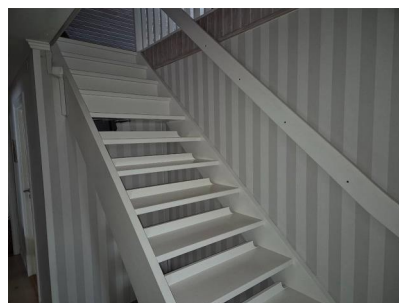
-Fallskydd saknas.
