Besiktningssprotokoll

Kompletterande besiktning
Anticimex Försäkringsbesiktning i samarbete med Fastighetsbyrån

Fastighetsbeteckning: Ås-Gärde 1:19	
Fastighetsadress: Tängvägen 138	
Postnummer: 836 95	Ort: Ås

Besiktningdatum: 2025-03-24	Protokollnummer: 68923779
Temperatur: 2°C	Väderlek: Sol
Tekniker: Evelina von Sneidern	
E-post: evelina.von.sneidern@Anticimex.se	
Kontor: Sundsvall	
Närvarande: Ingen närvarande

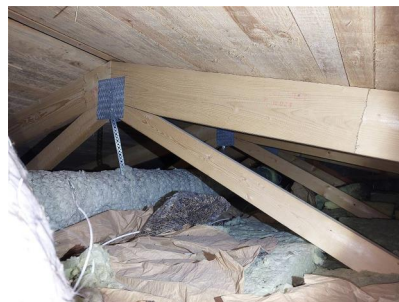
Vindsutrymmet saknar landgångar och är för trångt att krypa.

Vindsutrymmet kunde inte besiktas eftersom landgångar saknas och utrymmet är för trångt.
