Besiktningssprotokoll

Anticimex Försäkringsbesiktning i samarbete med Fastighetsbyrån

Fastighetsbeteckning: Stamnared 10:5	
Fastighetsadress: Stamnared 101, Snickras	
Postnummer: 43268	Ort: Veddige

Besiktningdatum: 2025-03-17	Protokollnummer: 68899360
Temperatur: 2 °C	Väderlek: Sol
Tekniker: Sofia Gunnarsson	
E-post: sofia.gunnarsson@Anticimex.se	
Kontor: Halmstad	
Närvarande: Fastighetsägaren

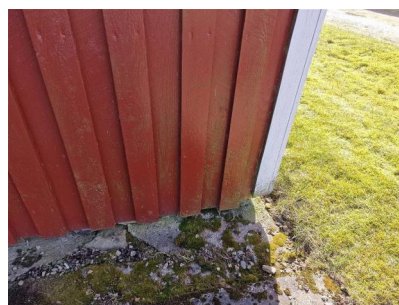
Algpåväxt finns lokalt på fasaden.
Torrspäckor förekommer på några ställen i fasaden.

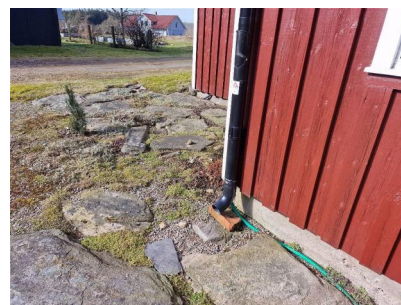
Stupröret är inte kopplat till markledning.

Det är viktigt att alltid se till att vattnet från taket leds långt bort från huset så inte husets betongplatta utsätts för onödigt mycket fukt.

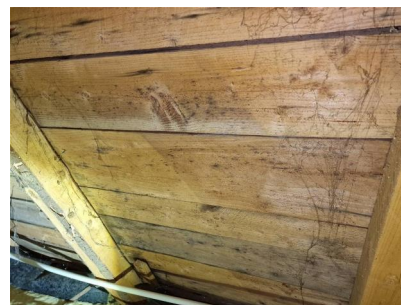
Vid kontroll av vinden har fuktvärden under kritisk fuktnivå för mikrobiell tillväxt uppmätts, dock finns mikrobiell påväxt på underlagstak.

Fuktkvoten i underlagstak/takbjälkar uppmättes till 10-12 %.

Den upptäckta mikrobiella påväxten på underlagstaket är ett tecken på att vinden har tillförts eller tillförs fukt inifrån bostaden. Observera att besiktning av bostadens ventilationssystem inte har ingått i uppdraget.

För att komma tillrätta med detta kan fukttillförseln inifrån bostaden behöva minskas. Det kan göras genom att ventilationen i bostaden förbättras samt att eventuella otätheter i vindsbjälklaget (tak-/väggvinklar, taklucka med mera) tätas. Läs Anticimex faktablad om uppvärmda vindsutrymmen för tips och råd.

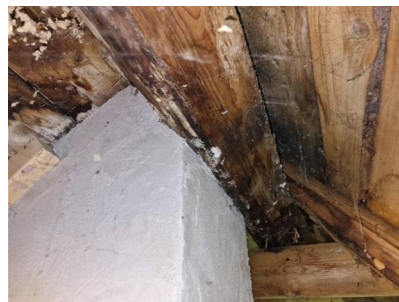
Missfärgningar finns i underlagstaket runt murstocken.

Förhöjda fuktvärden uppmättes i balken i nocken som ligger nära murstocken.

Murstocken är oftast fuktig även om skorstenen används och den är inklädd i plåt. Det är svårt att undvika att virke som ligger helt intill murstocken fuktas upp.

Kontakta fackman för kontroll av orsak och omfattning samt för bedömning av lämpliga åtgärder.

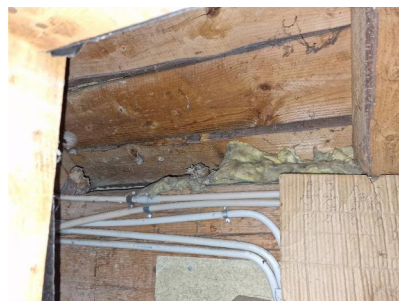
Vid kontroll av vinden uppmättes fuktvärden under kritisk fuktnivå för mikrobiell tillväxt och en normal lukt upplevdes.

Fuktkvoten i underlagstak/takbjälkar uppmättes till 10 %.

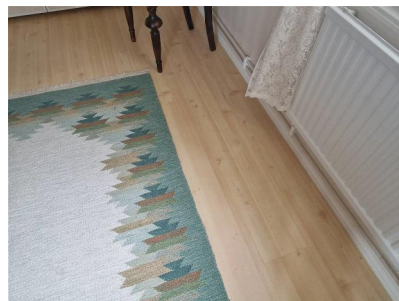
Delar av husets grundläggning är torpargrund.

Under kök, vardagsrum och sovrum 3 är det troligtvis torpargrund.

Uteluftsventilerade krypprunder med bjälklag av organiskt material har ofta fuktskador, som kan resultera i mikrobiella skador (angrepp av mikroorganismer) och i värsta fall rötskador. Krypprunden har inte kunnat besiktigas eftersom det inte finns någon inspektionslucka in till krypprunden.

Vi rekommenderar en kompletterande besiktning när en inspektionslucka installerats.

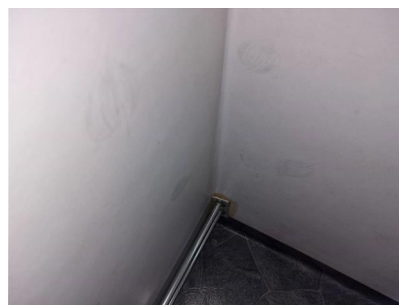
- ⚠ -Rör genomföringar finns i väggen i duschzonen.
Rör genomföringar i väggen i duschzonen medför en ökad risk för att vatten tränger in i omkringliggande konstruktioner och orsakar fuktskador.
-Rör genomföringar finns i golvet.
Rör genomföringar i golvet medför en ökad risk för att vatten tränger ner i omkringliggande konstruktioner och orsakar fuktskador. Vid uppbyggnaden av utrymmet var detta tillåtet och utförandet anses därför vara fackmässigt utfört. I dagens branschregler är detta inte längre tillåtet.
Vid fuktindikering i utrymmet kunde inga förhöjda indikationer påvisas.

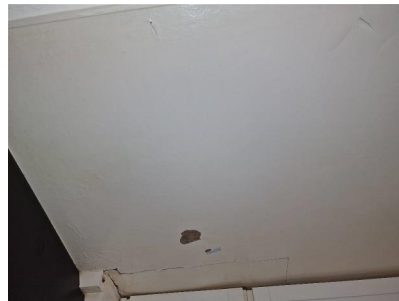
2024 läckte ett rör i duschutrymmet på övre plan och vatten läckte ned i köket. Därför finns färgsläpp i taket i köket. Det läckande röret lagades.

Färgsläpp finns i taket.

Vid fuktindikering på färgsläppet kunde inga förhöjda indikationer påvisas.

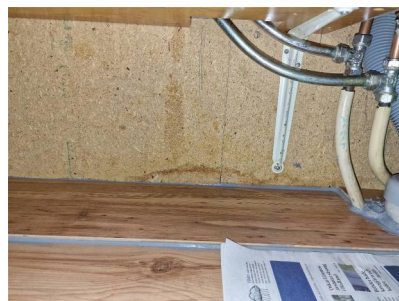
Missfärgningen i diskbänksskåpet uppstod på 1970-talet.

Missfärgningar finns på väggen i diskbänksskåpet.

Vid fuktindikering på missfärgningen kunde inga förhöjda indikationer påvisas.

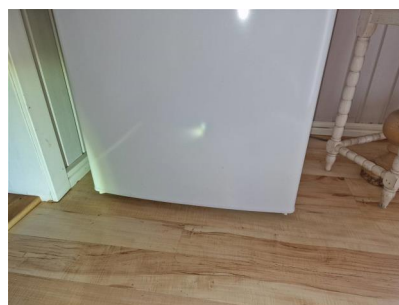
Fuktskydd finns inte under kyl/frys.

Utan fuktskydd är det svårt att upptäcka läckage från ledningar. Vatten kan då tränga in i omkringliggande konstruktioner och orsaka fuktskador.

Vid fuktindikering mot golvytan framför samt kyl och frys kunde inga förhöjda indikationer påvisas

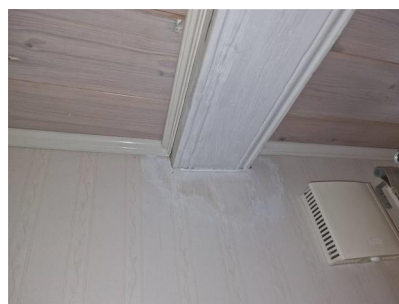
Missfärgning finns i taket.
Inga förhöjda fuktindikationer påvisades.

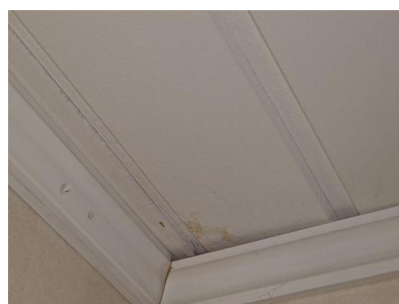
Missfärgning finns i taket.
Inga förhöjda fuktindikationer påvisades.

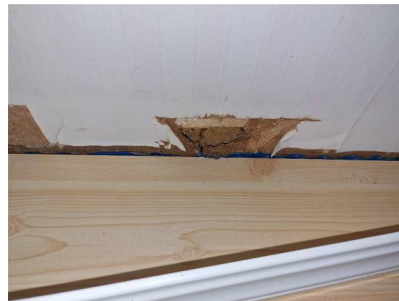
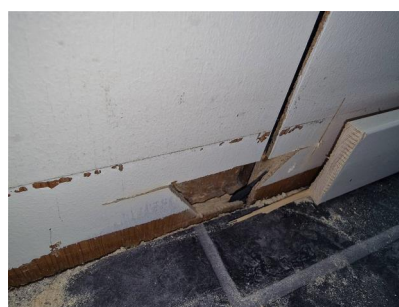
Ett provhål togs upp i nederkant av ytterväggen åt väster i entréhallen. Syllen är obehandlad .

Fuktkvoten mättes i syllen till 12 %.

En kemisk lukt kändes då provhålet öppnades.

Ett provhål togs upp i nederkant av ytterväggen åt söder i entréhallen. Syllen är obehandlad .

Fuktkvoten mättes i syllen till 14 %.

Grundläggningen består av betongplattor på mark utan underliggande isolering. Denna konstruktion får ofta skador på grund av naturlig fuktvandring.

Vi rekommenderar en fördjupad undersökning för att bedöma orsak och omfattning till den kemiska lukt som känns i ett utav provhålen. Det är viktigt att tänka på att denna rekommendation om fördjupad undersökning gäller hela grundläggningen.

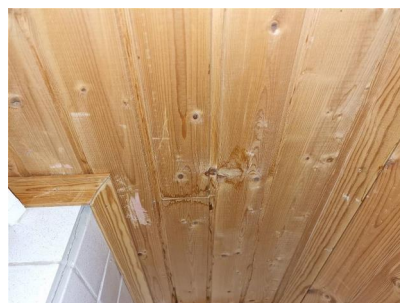
Missfärgningarna i taket på dusch/toalett på övre plan uppstod innan takomläggningen.

Missfärgningar finns i taket.

Vid fuktindikering på missfärgningarna kunde inga förhöjda indikationer påvisas.

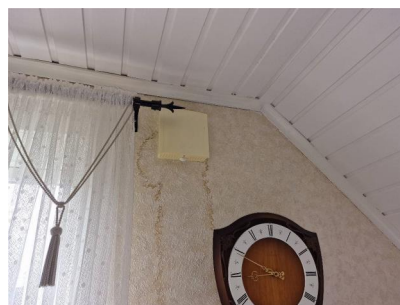
Missfärgningar finns på väggen under tilluftsventil.

Vid fuktindikering på missfärgningarna kunde inga förhöjda indikationer påvisas.

Missfärgningar kan bero på olika saker och kan vara ett tecken på en tidigare eller en pågående fuktskada.

Vi rekommenderar en fördjupad undersökning för att bedöma orsak och omfattning.
