**Fastighetsuppgifter**

Hanviken 2:83

Kämpavägen 2

| Besiktningsdatum | 2025-03-25 |

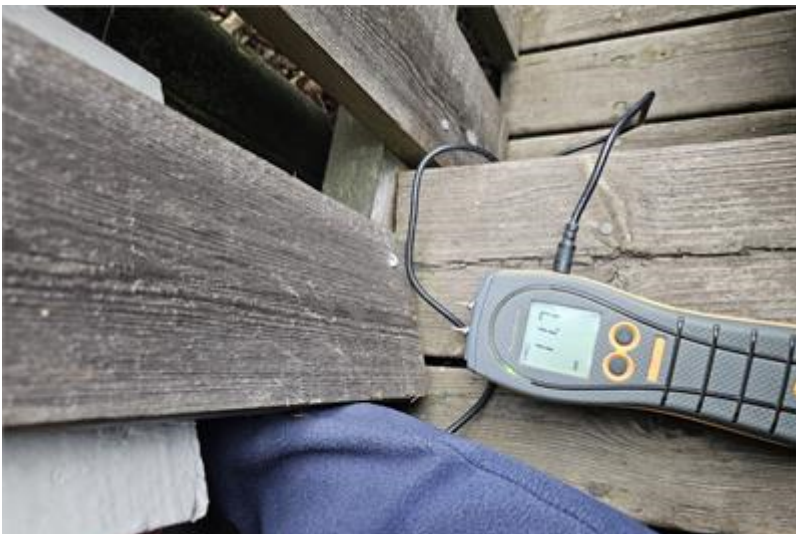
Byggnadsdel Flytande/uppreglade golv  
Konstruktionsdel  
Konstruktionsuppbyggnad

- I syll/regel uppmättes utifrån en Fuktkvot (FK) på ca 12%. Det kritiska gränsvärdet för mikrobiell tillväxt brukar anges till ca 15-17% fuktkvot (FK).
- Konstruktionskontroll i konstruktionen invändigt gjordes ej då ett borrhål i värme-delen av golvet riskerar att försämra dess funktion.

Notera att stickprovsmässig undersökning är utförd samt att mätvärden normalt sett kan variera över årstiderna. För att säkert fastställa konstruktionens kondition och fuktstatus måste en mer omfattande undersökning utföras.

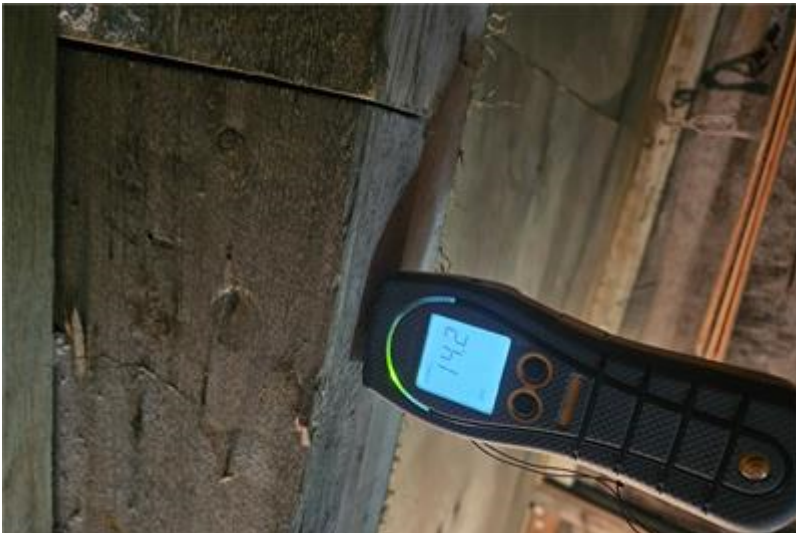
Byggnadsdel                      Krypgrund  
Konstruktionsdel  
Konstruktionsuppbyggnad

- I regel under trossbotten uppmättes en Fuktkvot (FK) på ca 14%. Det kritiska gränsvärdet för mikrobiell tillväxt brukar anges till ca 15-17% fuktkvot (FK).
- En begränsad och yttlig mängd mikrobiell påväxt noterades i delar av skivorna av plywood i trossbotten.
- Berg i dagen.
- Avfuktare fanns i utrymmet.

Notera att stickprovsmässig undersökning är utförd samt att mätvärden normalt sett kan variera över årstiderna. För att säkert fastställa konstruktionens kondition och fuktstatus måste en mer omfattande undersökning utföras.
