# Besiktningsprotokoll

Anticimex Försäkringsbesiktning i samarbete med Fastighetsbyrån

| Fastighetsadress:<br>Svanvik 137 | |

| Besiktningsdatum:<br>2025-03-12 | Protokollnummer:<br>68884357 |

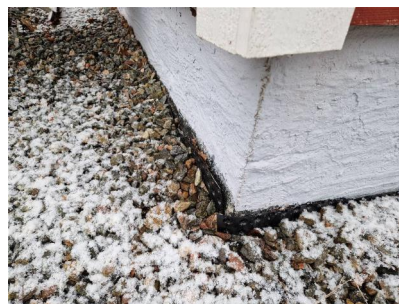
#### Utvändigt / Markförhållanden

- Berggrunden lutar lokalt mot husgrunden.
- Utvändigt fuktskydd saknar övre täcklist.

Dessa bedöms som mindre brister då risk för skada bedöms som liten då krypgrundsavfuktare finns installerad i grundläggningen.

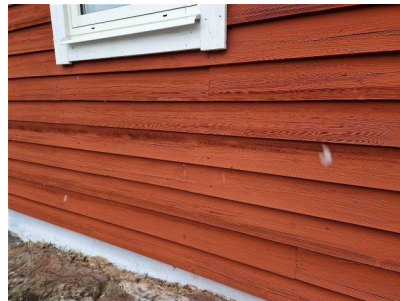
### Utvändigt / Fasad

Fasadpanel har torrsprickor och är i behov av målning.

Risk för fuktrelaterade skador på grund av sämre vattenavvisande förmåga.

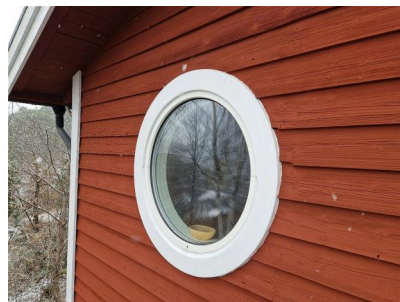
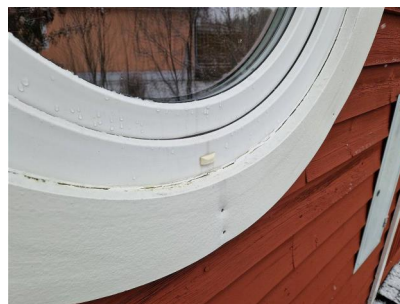
### Utvändigt / Dörrar och Fönster

- Över- och underbleck saknas till runt fönster mot väster samt underbleck till runt fönster mot öster.
- Fönsterfoder vid runt fönster mot öster är något formförändrat.
- Underbleck finns inte vid veranda, dock är dessa skyddade av verandatak.

Risk för fuktrelaterade skador på grund av sämre vattenavvisande förmåga.

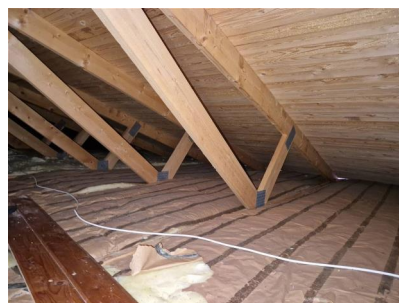
### Utvändigt / Vind

Inget att notera.

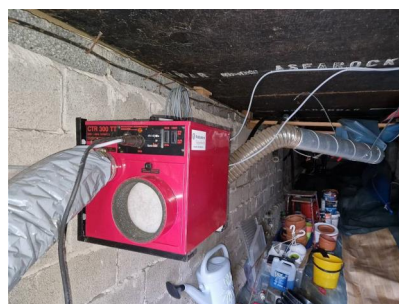
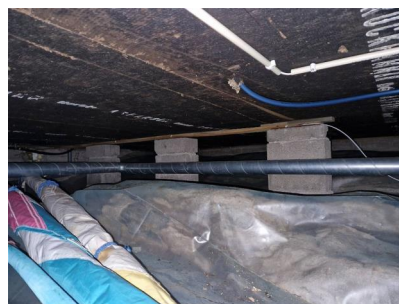
### Utvändigt / Krypgrund

- Krypgrundsavfuktare finns installerad i grundläggningen.
- Kontroll av konstruktion utfördes genom okulär kontroll av och fuktkvotsmätning i bjälklag/blindbotten. Vid kontroll av konstruktion uppmättes fuktvärden under kritisk fuktnivå för mikrobiell tillväxt.

Fuktkvoten uppmättes till 12 %. Risk för mikrobiell tillväxt föreligger om fuktkvoten överstiger 17 %.

Syftet med installerad krypgrundsavfuktare är att genom avfuktning hålla fuktigheten i krypgrunden på en så låg nivå att ingen tillväxt av mikroorganismer är möjlig. För att detta ska fungera är det viktigt att installationen servas årligen med bland annat filterbyte och kontroll av inställningar så att fuktigheten inte stiger.

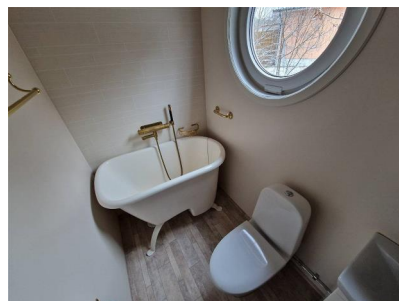
### Entréplan / Badrum och WC

Fönster är placerat i närheten av duschzonen. Skydda från vattenbegjutning.

Vid fuktindikering som utfördes i utrymmet noterades inga förhöjda fuktindikationer.

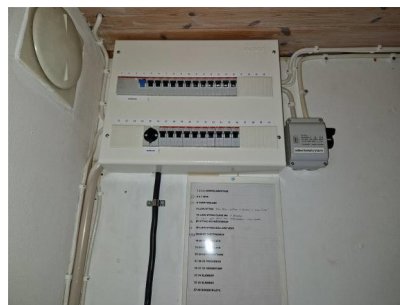
### Hela huset / EI

- Gruppförteckning och jordfelsbrytare finns till elcentralen.
- Vid stickprovsvis funktionskontroll av jordade eluttag i bostaden noterades inga avvikelser.
