# Besiktningssprotokoll

Anticimex Försäkringsbesiktning i samarbete med Fastighetsbyrån

Fastighetsbeteckning: Speke 1:68	
Fastighetsadress: Speke Björkliden 1	
Postnummer: 671 92	Ort: Arvika

Besiktningdatum: 2025-03-24	Protokollnummer: 68862456
Temperatur: 4 °C	Väderlek: Halvklart
Tekniker: Joakim Hellblad	
E-post: joakim.hellblad@Anticimex.se	
Kontor: Karlstad	
Närvarande: Fastighetsägaren.

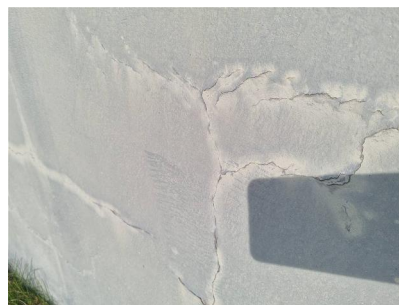
Sprickor finns i sockel.

Dessa bedöms inte ha lett till bakomliggande skador.

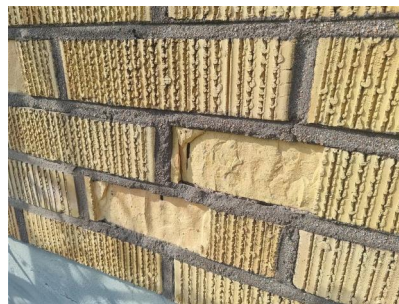
Frostsprängning finns i tegelfasaden.

Frostsprängda fasader kan orsaka fuktskador i bakomliggande konstruktioner.

Vi rekommenderar en fördjupad undersökning för att bedöma orsak och omfattning.

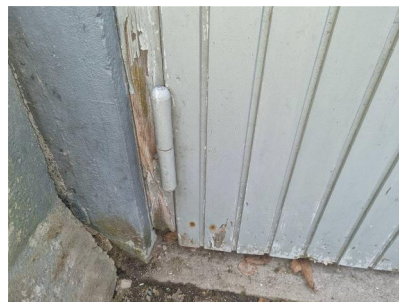
Garagedörrar på huset har färgsläpp och torrspäckor.

Dörrar där målningsbehov finns riskerar att få fukt- och rötskador på grund av sämre vattenavvisande förmåga.

För att öka livslängden på dörr rekommenderas målning och underhåll.

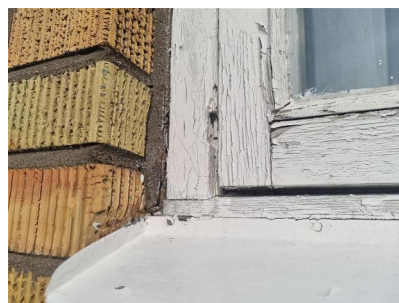
Fönster har färgsläpp och torrspäckor.

Fönsterbågar och fönsterkarmar där målningsbehov finns riskerar att få fukt- och rötskador på grund av sämre vattenavvisande förmåga.

För att öka livslängden på fönster rekommenderas målning och underhåll.

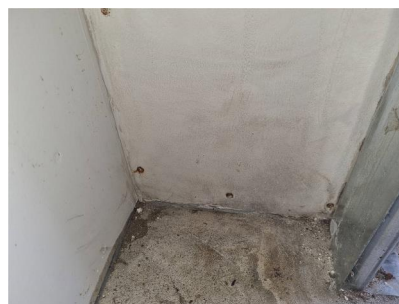
Enligt ägaren kommer det in vatten via garageport ibland och missfärgningar finns på gipsen. Vid besiktningen noterades inga förhöjda fuktvärden.

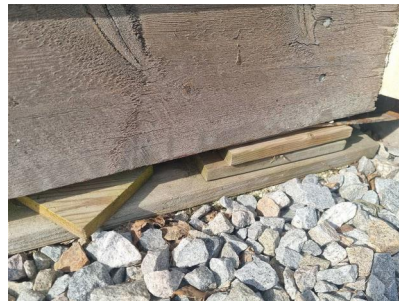
Tillfällig upp pallning av altangolv.

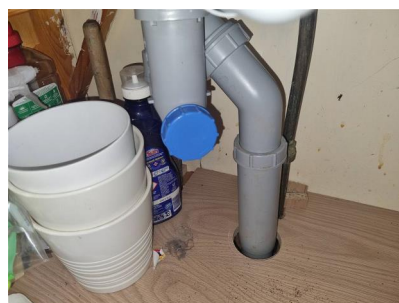
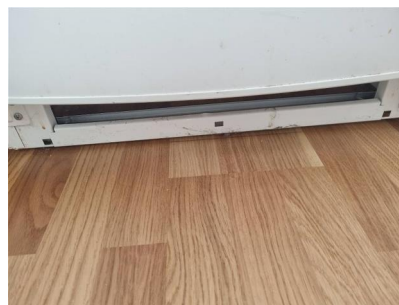
Fuktskydd saknas i diskbänksskåp och under vitvaror.

Utan fuktskydd är det svårt att upptäcka läckage från rörledningar. Vatten kan då tränga in i omkringliggande konstruktioner och orsaka fuktskador.

För att upptäcka eventuella läckage, installera ett fuktskydd.

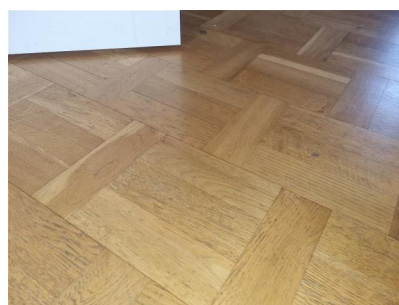
Golv är ojämnt/lutar.

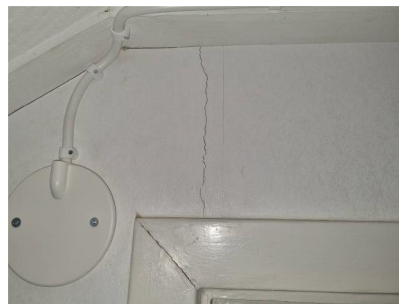
Spricka/or finns i vägg.

Dessa bedöms inte ha lett till bakomliggande skador.

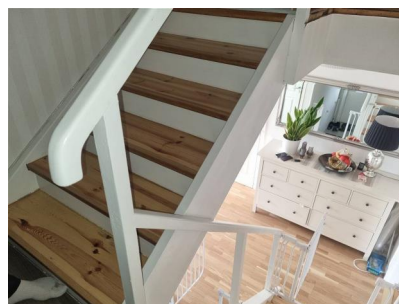
Trappräcke saknar spjälor. Risk för fallolyckor förekommer.

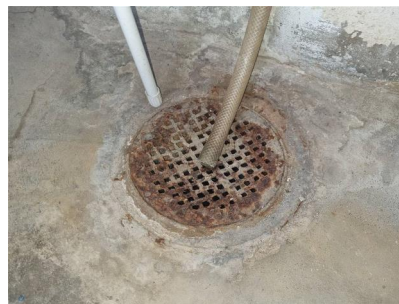
Gjutjärnsbrunnen är rostangripen.  
Golvbrunn i pannrum/garage är i dåligt skick.

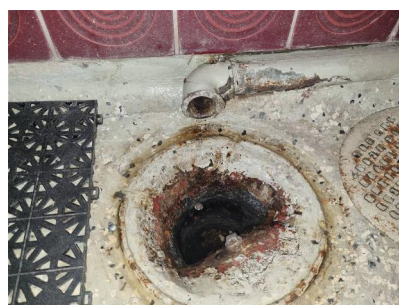
Gjutjärnsbrunnen är rostangripen.  
Golvbrunn i tvättstugan är i dåligt skick.

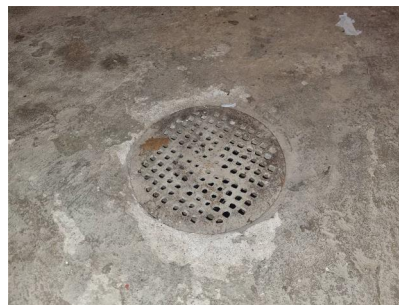
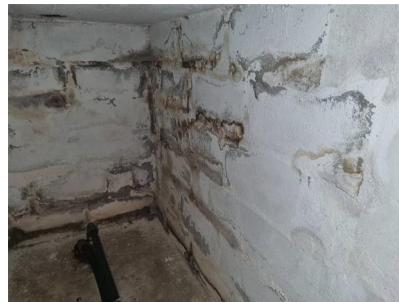
Gjutjärnsbrunnen är rostangripen.  
Golvbrunn i pannrum/garage är i dåligt skick.
