Besiktningssprotokoll

Anticimex Försäkringsbesiktning i samarbete med Fastighetsbyrån

Fastighetsbeteckning: Bobinen 1	
Fastighetsadress: Spinnarevägen 14	
Postnummer: 671 41	Ort: Arvika

Besiktningdatum: 2025-03-24	Protokollnummer: 68870567
Temperatur: -1 °C	Väderlek: Halvklart
Tekniker: Joakim Hellblad	
E-post: joakim.hellblad@Anticimex.se	
Kontor: Karlstad	
Närvarande: Anhörig till dödsbo.

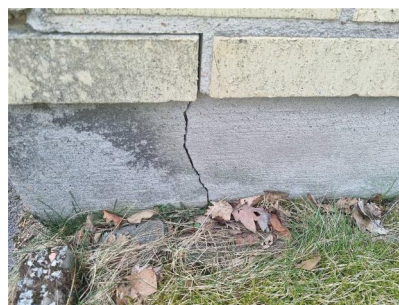
Utvändigt / Sockel

Sprickor finns i sockel.

Detta kan leda till fukt- och frysskador i konstruktionen.

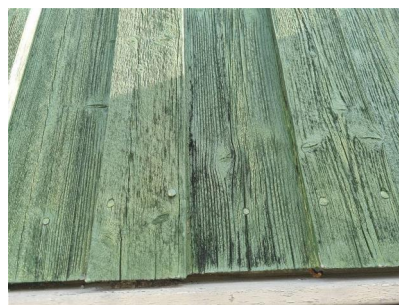
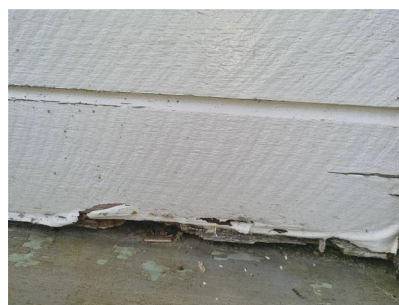
Utvändigt / Fasad

Fasadbeklädnaden har färgsläpp och torrsprickor och mindre rötskada förekommer på liggande panel mellan fönster på framsidan.

Fasadbeklädnad och träkonstruktioner där målningsbehov finns riskerar att få fukt- och rötskador på grund av sämre vattenavvisande förmåga.

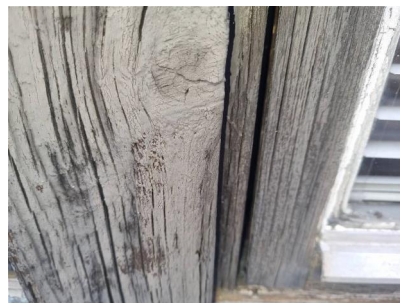
Utvändigt / Fönster

Torrspäckor finns på fönster.
Dessa bedöms inte ha lett till bakomliggande skador.

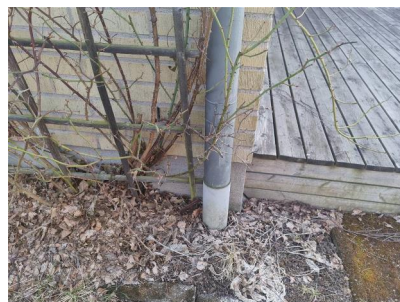
Utvändigt / Hängrännor / Stuprör

Lövsilar finns inte.
När det saknas lövsilar så finns det risk att det blir stopp i dagvattenledningen.
För att hindra stopp i dagvattenledningar rekommenderas komplettering av lövsilar.

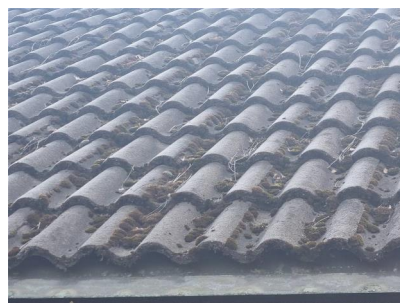
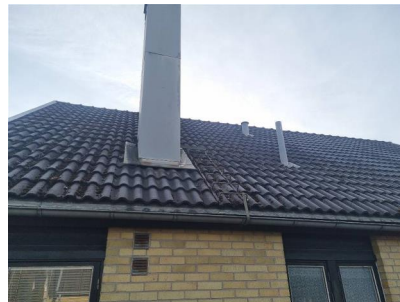
Utvändigt / Tak

Yttertaket är äldre och mosspåväxt förekommer.
Taket är besiktat från mark.
Takpannor, plåtdetaljer och underlagstak har enligt vår bedömning en begränsad livslängd. Eftersom husets taktäckning är äldre har det ett minskat motstånd mot vatteninträngning. Detta i sin tur kan leda till fuktskador på träläkt och vidare ner i underliggande konstruktioner.

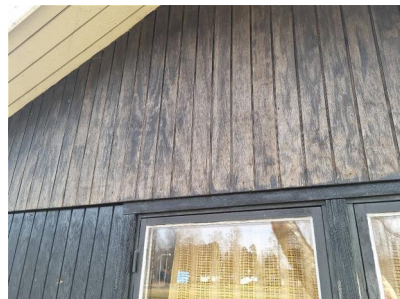
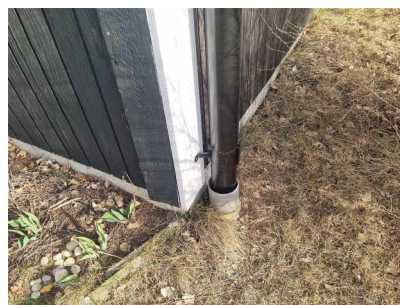
Utvändigt / Garage utvändigt

- Målning och underhåll på fasaden rekommenderas.
- Stuprör saknar lövsilar.

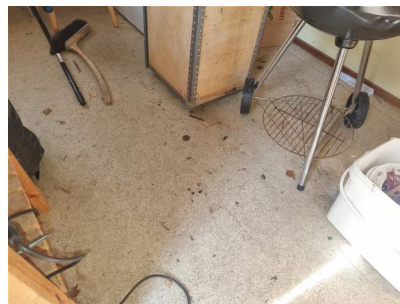
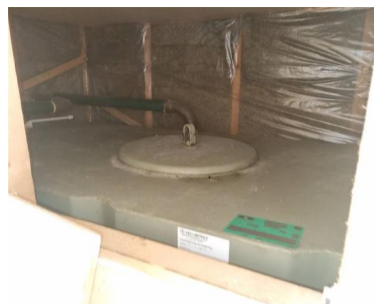
Utvändigt / Förråd

- Avvikande lukt av olja i utrymmet.(Gammal oljetank finns i utrymmet)
 - Uppreglat golv i förrådet med förhöjda fuktvärden noterades vid besiktningen.
- Kontakta besiktningsmannen för mer information gällande ovannämnda noteringar.

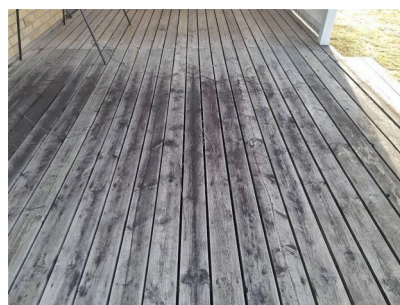
Utvändigt / Altan

Svikt förekommer på altan.

Svikt på altan är ett tecken på brister i konstruktionen.

Vi rekommenderar en fördjupad undersökning för att bedöma orsak och omfattning.

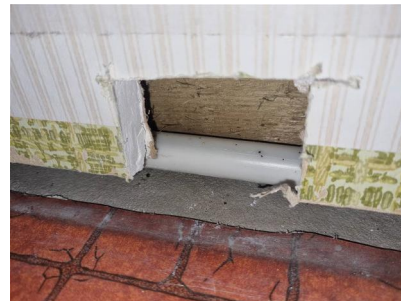
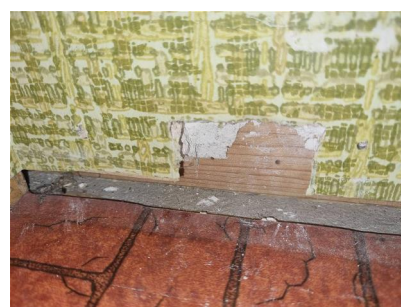
Entréplan / Allmänt

Vid kontroll av konstruktion uppmättes fuktvärden under kritisk nivå för mikrobiell tillväxt och normal lukt upplevdes. Kontroll utfördes i hall och det noterades träskyddsbehandlat virke i ytterväggssyll.

Grundläggningen består av en betongplatta på mark utan underliggande isolering och med ytskikt dikt an betongen. Fuktkvoten uppmättes till 9 % i ytterväggssyll och i innerväggssyll. Gränsvärdet för mikrobiell tillväxt är 17% FK.

Flytande golvkonstruktion och eventuella väggssyllar riskerar att drabbas av fuktskador på grund av naturlig fuktpåverkan om fuktskyddet är bristfälligt utfört alternativt saknas. Fuktvandring kan ske från marken genom betongen till organiskt material genom så kallad kapillärsugning och diffusion, vilket kan leda till skador med lukt av mikrobiell karaktär. Om väggssyllarna är tryckimpregnerade kan även en kemisk lukt förekomma.

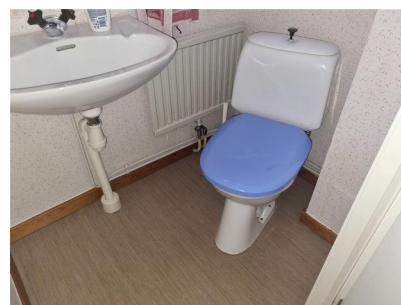
Entréplan / Toalett

Våtutrymmet har äldre yt-/tätskikt.

Eftersom funktionen, som innebär att ytskiktet/tätskiktet ska vara vattentätt, kan vara nedsatt finns en ökad risk att vatten tränger igenom ytskiktet/tätskiktet med vattenskador i omkringliggande konstruktioner som följd.

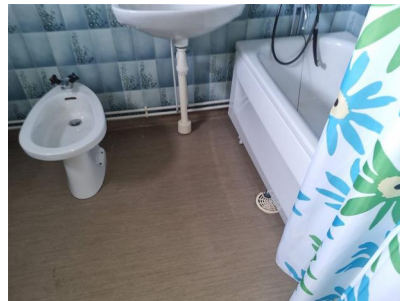
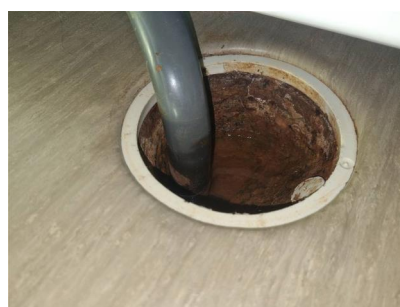
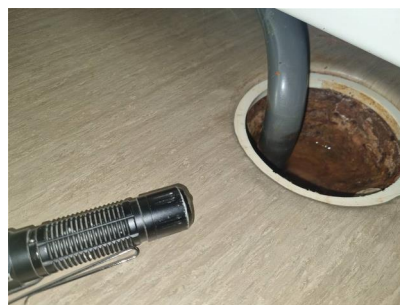
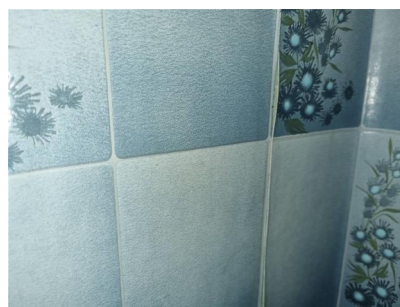
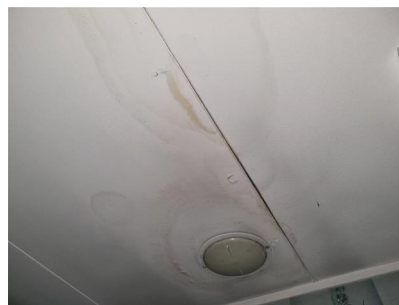
Entréplan / Badrum

Våtutrymmet har äldre yt-/tätskikt.

- Noterade även fuktfläckar i taket runt ventilationen. Där rekommenderar jag en fördjupad undersökning för att bedöma orsak och omfattning.

Utrymmet är äldre och har passerat tiden för sin tekniska livslängd.

Renovering av utrymmet rekommenderas. Kontakta en behörig våtrumsentreprenör för en renovering. I samband med renoveringen bör omkringliggande konstruktioner kontrolleras för att upptäcka eventuella följdskador.

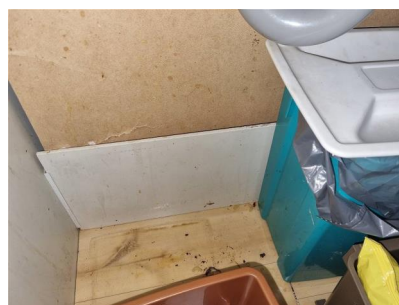
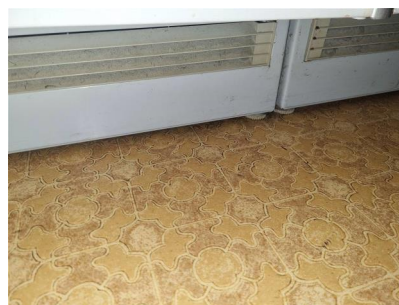
Entréplan / Kök

Fuktskydd saknas i diskbänksskåp och under vitvaror.

Utan fuktskydd är det svårt att upptäcka läckage från rörledningar. Vatten kan då tränga in i omkringliggande konstruktioner och orsaka fuktskador.

För att upptäcka eventuella läckage, installera ett fuktskydd.

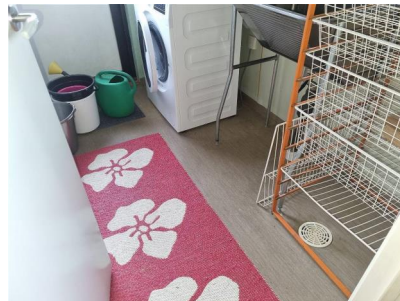
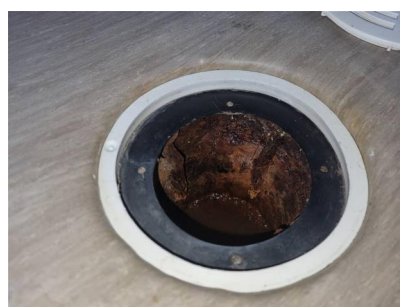
Entréplan / Tvättstuga

Våtutrymmet har äldre yt-/tätskikt.
- Äldre gjutjärnsbrunn finns i utrymmet.

Eftersom funktionen, som innebär att ytskiktet/tätskiktet ska vara vattentätt, kan vara nedsatt finns en ökad risk att vatten tränger igenom ytskiktet/tätskiktet med vattenskador i omkringliggande konstruktioner som följd.

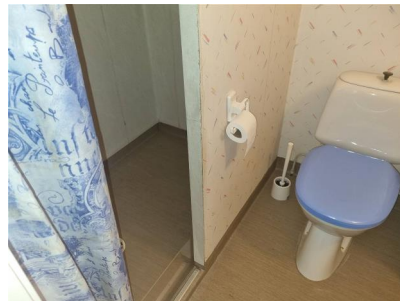
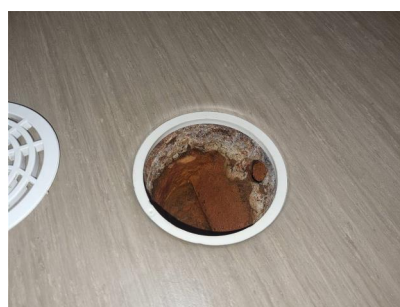
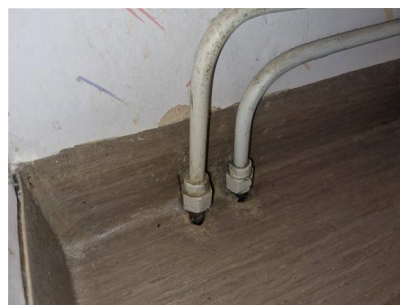
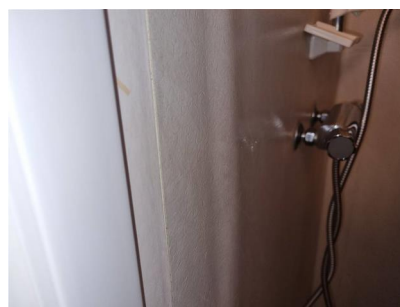
Övre plan / Dusch/Toalett

Våtutrymmet har äldre yt-/tätskikt.

- Äldre gjutjärnsbrunn.
- rörgenomföringar i golv förekommer.
- mattsläpp på väggmatta förekommer.

Eftersom funktionen, som innebär att ytskiktet/tätskiktet ska vara vattentätt, kan vara nedsatt finns en ökad risk att vatten tränger igenom ytskiktet/tätskiktet med vattenskador i omkringliggande konstruktioner som följd.

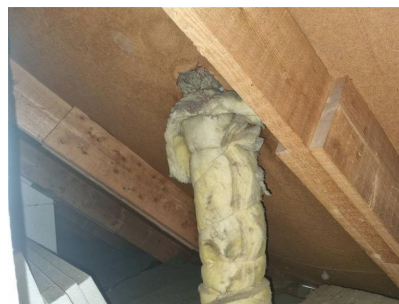
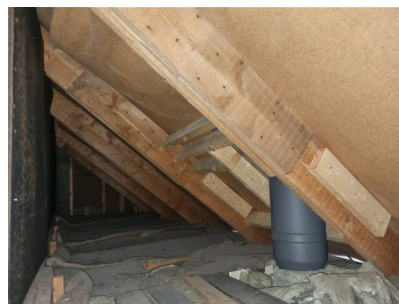
Övre plan / Sidovindar

Sidovindar har besiktats från luckor då landgångar saknas.
Inga avvikelser noterades av det jag såg vid besiktningsstillfället
