# Besiktningsprotokoll

Anticimex Försäkringsbesiktning i samarbete med Fastighetsbyrån

| Fastighetsadress:<br>Kullavägen 6 | |

| Besiktningsdatum:<br>2025-03-19 | Protokollnummer:<br>68914053 |

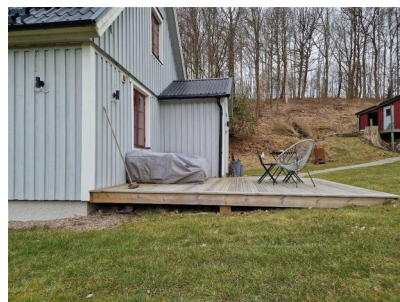
Marken lutar mot huset.

Detta innebär en ökad fuktbelastning mot grunden vilket i sin tur kan orsaka fuktskador i huset.

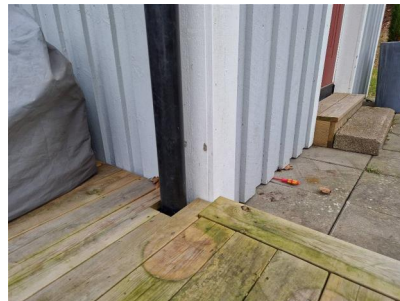
Torrspäckor och färgsläpp samt mindre rötskador förekommer lokalt på fasadpanelen som bitvis sitter för nära marken. Altandäcket ligger högt mot fasaden.

Bristerna innebär en ökad risk för fuktbelastning på fasaden. Detta i sin tur kan leda till fuktskador i bakomliggande konstruktioner som möjlig följd.

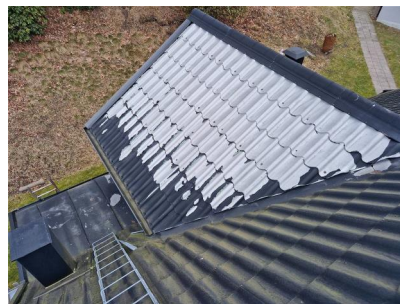
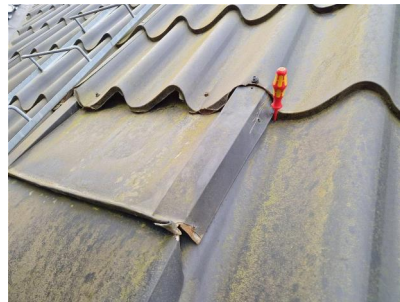
Otättheter och glipor noterades lokalt i plåttaket. Färgsläpp och mindre rostangrepp förekommer lokalt på yttertaket och på plåtdetaljer. Nocktätningen saknas bitvis. Skorstenens nedre plåtbeslag följer inte takplåtens profilering.

Bristerna i den utvändiga taktäckningen kan leda till att regn- eller smältvatten tränger ner i underliggande takkonstruktion och orsakar fuktrelaterade skador som möjlig följd.

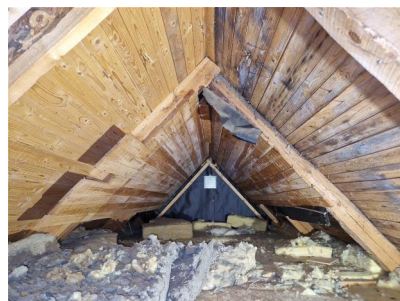
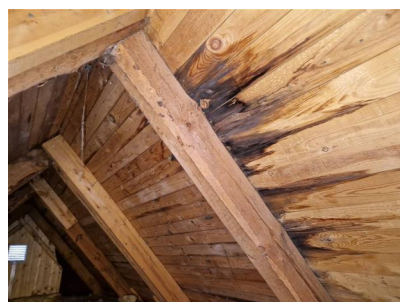
Mikrobiell påväxt och missfärgningar finns på underlagstaket.

Den upptäckta mikrobiella påväxten på underlagstaket kan vara ett tecken på att vinden tillförs fukt inifrån bostaden och/eller uteluften.

Vid fuktindikering mot missfärgningarna noterades inga förhöjda fuktindikationer.

Vid stickprovvis fuktkvotsmätning i träkonstruktionerna uppmättes fuktkvoten till 14-15 %.

Det finns risk för mikrobiell tillväxt föreligger om den relativa fuktigheten (RF) i den omgivande luften är över 75% vilket i gran- och furuvirke motsvarar en fuktkvot (FK) på ca 17%.

Vi rekommenderar en fördjupad undersökning för att bedöma orsaken till och omfattningen av den mikrobiella påväxten samt missfärgningarna som noterades på underlagstaket i vindsutrymmet.

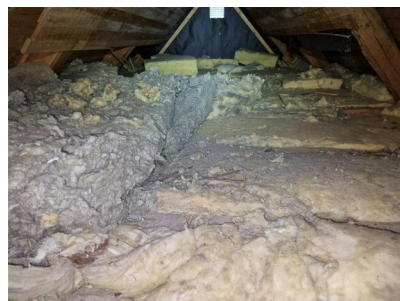
Vinden är tilläggsisolerad.

Eftersom vindsbjälklaget tilläggsisolerats så kommer klimatet på vindsutrymmet att ändras, främst vintertid. Detta i sin tur kan leda till uppfuktning av underlagstakets insida vilket kan resultera i mikrobiella skador (angrepp av mikroorganismer).

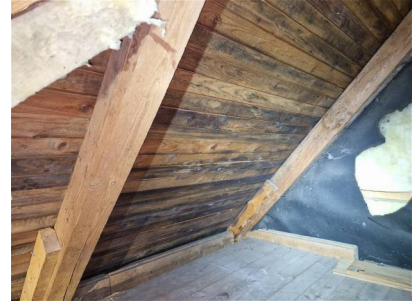
Mikrobiell påväxt finns på underlagstaket.

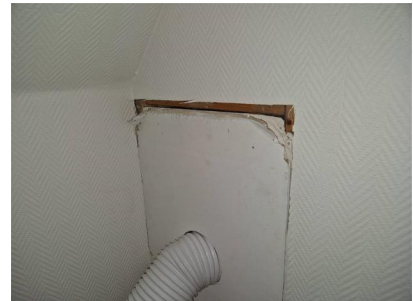
Springor och otätheter finns mellan bostaden och kallvinden.

Luftströmmar av bostadsluft kan genom springor och otätheter ta sig upp i konstruktionen. Dessa luftströmmar kan ta med sig fukt från bostaden som i sin tur kondenserar mot yttertaketets insida, vilket kan leda till fuktrelaterade skador.

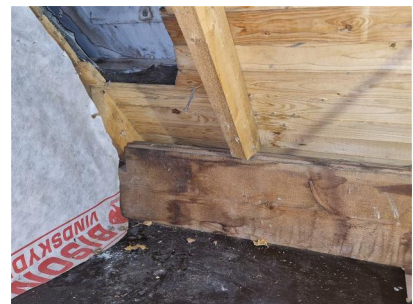
Missfärgningar noterades lokalt i sidovinden åt nordväst intill den gamla skorstensgenomföringen.

Vid fuktindikering mot missfärgningarna noterades inga förhöjda fuktindikeringar.

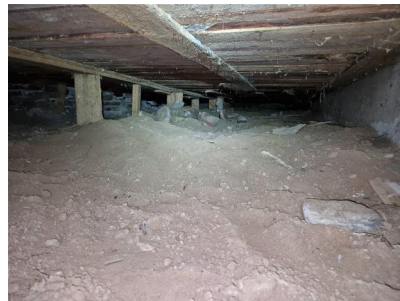
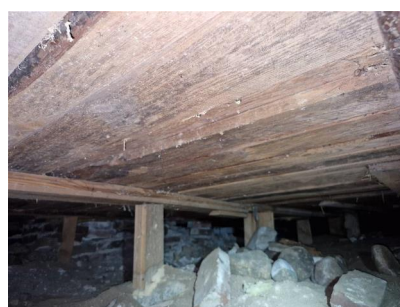
Delar av torpargrunden är inte krypbar på grund av för låg höjd. Mikrobiell påväxt förekommer på trossbottenbrädorna. Organiskt material i form av byggsplill förekommer på marken. Spår av trädskadeinsekter i form av små spånhögar förekommer lokalt på marken.

En svag mikrobiell lukt upplevdes vid inträde till torpargrunden.

Marken består av jordblandad sand, stenar och grus utan någon ovanpåliggande plastfolie. Grundmurarna är gjutna i betong. Trossbotten består av obehandlade brädor. Vid stickprovsvis fuktkvotsmätning i trossbotten brädorna uppmättes fuktkvoten till 20-22 %.

Det finns risk för mikrobiell tillväxt om den relativa fuktigheten (RF) i luften är över 75 %, vilket i gran- och furuvirke motsvarar en fuktkvot (FK) på ca 17 %.

Det rekommenderas att hela grunden görs tillgänglig och att en fördjupad undersökning utförs av grunden för att kontrollera orsak till och omfattning av de skador/brister som noterats.

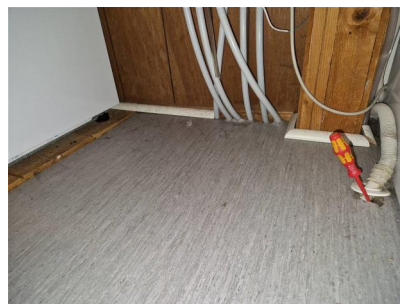
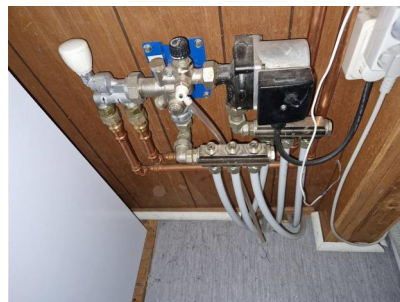
- Tvättstugan har brister i utförandet och våtrumsmattan saknar uppvik mot väggarna.  
Otätheter och glipor finns i golvbeläggningen.  
Otäta rör genomföringar finns i golvet.  
Golvbeläggning saknas under värmepannan.  
Golvbrunn finns inte i utrymmet.

Bristerna medför att vatten kan tränga ner i omkringliggande konstruktioner med fuktrelaterade skador som möjlig följd.

- Rörslits saknar vattentät botten.

En rörslits ska ha en vattentät botten och vara försedd med skvallerrör. När det saknas ökar risken för att ett läckage inte upptäcks i tid. Det kan leda till fuktskador i omkringliggande konstruktioner.

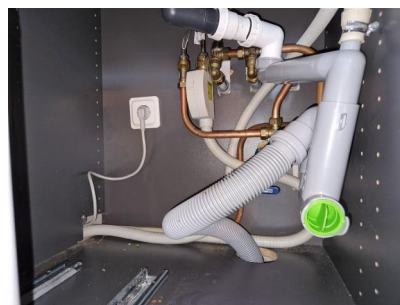
Fuktskydd saknas i diskbänksskåpet.  
Diskmaskinens avloppsslang är inte fixerad.

Utan fuktskydd är det svårt att upptäcka läckage. Vatten kan då tränga in i omkringliggande konstruktioner och orsaka fuktskador.

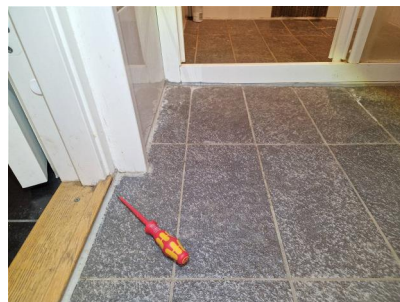
Mindre otätheter/glipor noterades lokalt i tätskiktsanslutningen mot dörrtröskeln.  
Vattenavrinningen är begränsad i utrymmet på grund av den täta sockeln till duschväggen.

Bristerna medför att vatten kan tränga ner i omkringliggande konstruktioner med fuktskador som möjlig följd.

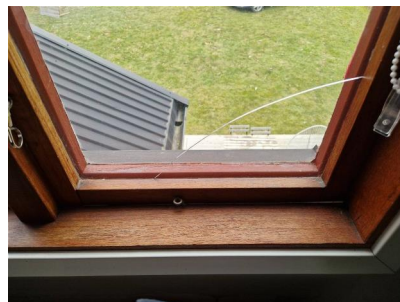
En sprucken ruta noterades till fönstret.

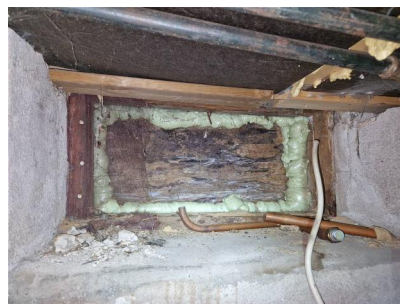
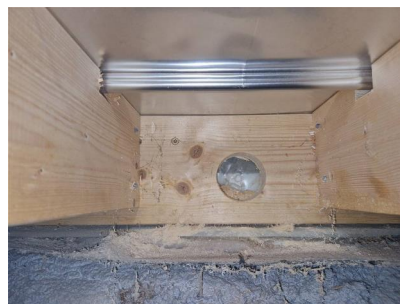
En svag mikrobiell lukt upplevdes vid inträde till källaren. Mikrobiell påväxt noterades lokalt på träfiberskivan som täcker det gamla fönsterhålet.

Delar av syllarna/golvbjälklaget är av obehandlat virke och ligger bitvis på en fuktspärr av tjärpapp mot grundmurarna. Vid stickprovsvis fuktkvotsmätning i träkonstruktionerna uppmättes fuktkvoten till 15-16 %.

Risk för mikrobiell tillväxt föreligger om den relativa fuktigheten (RF) i den omgivande luften är över 75% vilket i gran- och furuvirke motsvarar en fuktkvot (FK) på ca 17%.

Vi rekommenderar en fördjupad undersökning för att bedöma orsaken till och omfattning av den mikrobiella lukt/påväxt som noterades i källarutrymmet.

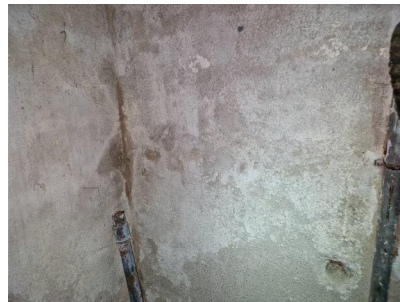
Puts- och färgsläpp finns på källarväggar.

Puts- och färg som släppt från underlaget invändigt på källarytterväggarna är ett tecken på att källarens utvändiga fuktskydd inte längre fungerar tillfredsställande.

För att åtgärda detta måste källarens utvändiga fuktskydd förbättras. Läs Anticimex faktablad om källare för tips och råd.
