Besiktningssprotokoll

Anticimex Försäkringsbesiktning i samarbete med Fastighetsbyrån

Fastighetsbeteckning: Eketånga 3:182	
Fastighetsadress: Vallmoliden 2	
Postnummer: 30292	Ort: Halmstad

Besiktningdatum: 2025-03-18	Protokollnummer: 68904526
Temperatur: 7 °C	Väderlek: Klart
Tekniker: Pontus Kautto	
E-post: pontus.kautto@anticimex.se	
Kontor: Halmstad	
Närvarande: Fastighetsägarna

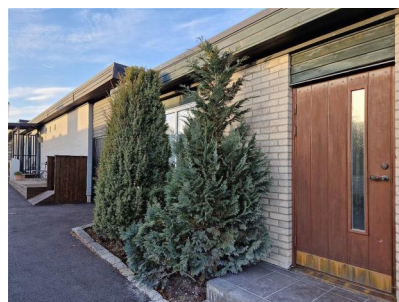
Växter finns i anslutning till byggnaden.

När det finns rabatter och växter nära byggnaden finns risk att fukt stannar kvar i väggarna. Detta kan i sin tur orsaka invändiga fuktskador. Växternas rötter kan också skada grundmuren och sätta dräneringsledningen ur funktion.

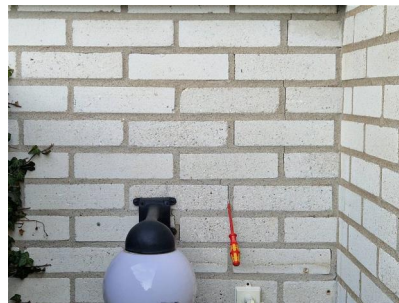
Sprickor förekommer lokalt i kalksandsten fasaden. Torrspäckor och färgsläpp samt mindre rötskador förekommer lokalt på fasadpanelen.

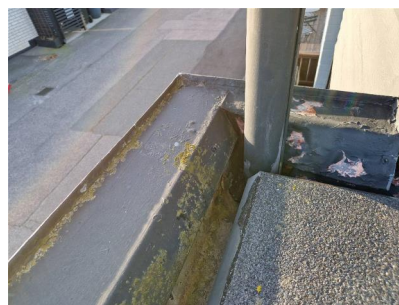
Inbyggda hängrännor och stuprör. Färgsläpp och rostangrepp förekommer på hängrännor och stuprör.

Eftersom vatten från taket avleds med inbyggda hängrännor/invändiga stuprör finns en ökad risk för fuktskador i omkringliggande konstruktioner. Vanliga orsaker till fuktskador är läckage i skarvar på hängrännor och stuprör eller igensatta takbrunnar.

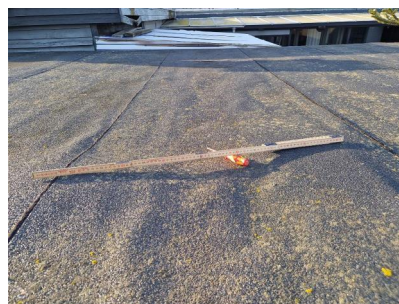
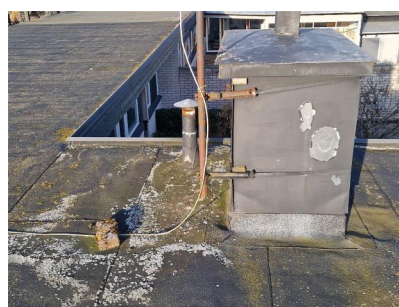
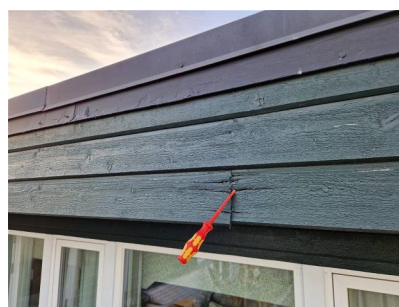
Takpappen är äldre.
Blåsbildningar förekommer lokalt på papptaket.
Färgsläpp och mindre rostangrepp noterades lokalt på takhuvar och plåtdetaljer.
Lav -/mosspåväxt förekommer på taket.
Torrspäckor och färgsläpp samt mindre rötskador förekommer lokalt på taksargen.

Tätskiktet på ett platt/låglutande tak har enligt vår bedömning en begränsad livslängd. Eftersom takpappen är äldre har det ett minskat motstånd mot vattengenomträngning. Detta i sin tur kan leda till att takkonstruktionen drabbas av fuktskador.

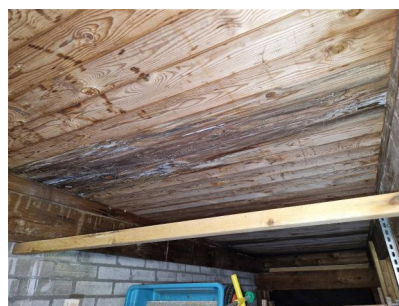
Taket är fuktskadat.

Den upptäckta fuktskadan kan vara ett tecken på en tidigare eller en pågående fuktskada.

Vid fuktindikering mot fuktskadorna noterades lokalt förhöjda fuktindikationer.

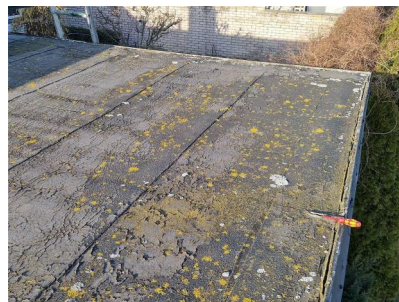
Yttertaket är äldre och är i behov av renovering. Sprickor och otätheter noterades på stora delar av det låglutande papptaket. Färgsläpp och rostangrepp förekommer på plåtdetaljer. Lav-/mosspåväxt finns på taket.

Renovering av yttertaket rekommenderas. Kontakta en takentreprenör för en renovering. I samband med renoveringen bör omkringliggande konstruktioner kontrolleras för att upptäcka eventuella följdskador.

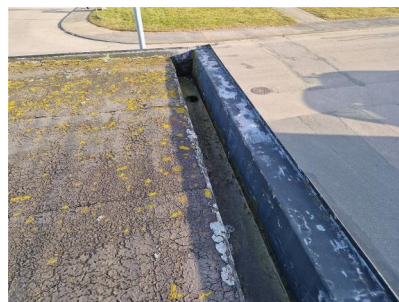
Inbyggda hängrännor och stuprör.

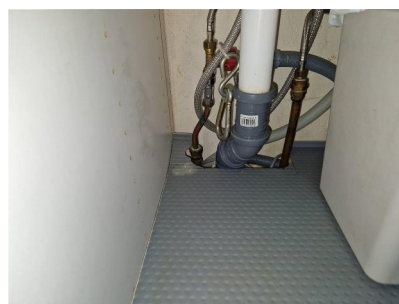
- ⚠ Fuktskydd saknas i diskbänksskåp.

Utan fuktskydd är det svårt att upptäcka läckage. Vatten kan då tränga in i omkringliggande konstruktioner och orsaka fuktskador.

Vid fuktindikering mot golvytan framför diskbänksskåpet samt vitvaror kunde inga förhöjda fuktindikationer påvisas.

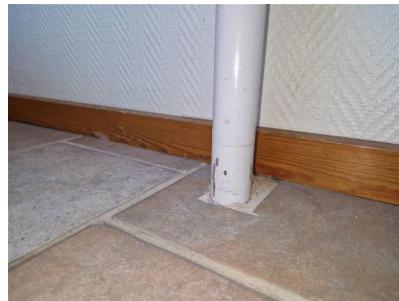
Gummnippeln till handfatets avloppsrör är inte synligt ovan invändig golvnivå.

Vid fuktindikering i utrymmet noterades inga förhöjda fuktindikationer.

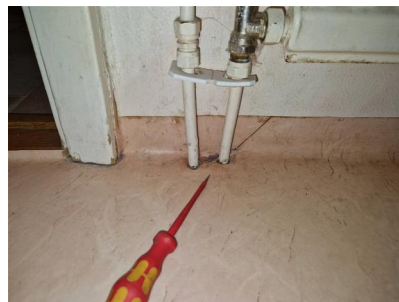
Våtutrymmet har äldre yt-/tätskikt.
Rörgenomföringarna i golvet är placerade för nära vägg-/golvvinkeln.
Det förekommer otätheter/springor lokalt i golv- och väggbeklädnaden.
Avrinningen är begränsad i utrymmet på grund av den täta sockeln till duschzonen.
Bristfälligt golvfall förekommer lokalt i utrymmet.

Eftersom funktionen, som innebär att ytskiktet/tätskiktet ska vara vattentätt, kan vara nedsatt finns en ökad risk att vatten tränger igenom ytskiktet/tätskiktet med vattensador i omkringliggande konstruktioner som följd.

Vid fuktindikering i utrymmet noterades inga förhöjda fuktindikationer.

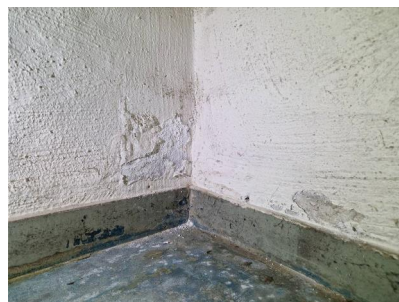
Puts- och färgsläpp finns på källarväggar.

Puts- och färg som släppt från underlaget invändigt på källarytterväggarna är ett tecken på att källarens utvändiga fuktskydd inte längre fungerar tillfredsställande.

För att åtgärda detta måste källarens utvändiga fuktskydd förbättras. Läs Anticimex faktablad om källare för tips och råd.

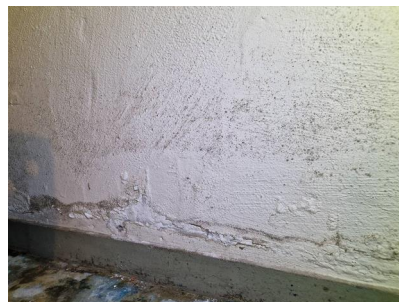
Mikrobiell påväxt förekommer lokalt på enstaka väggar.

Vi rekommenderar en fördjupad undersökning för att bedöma orsak och omfattning.

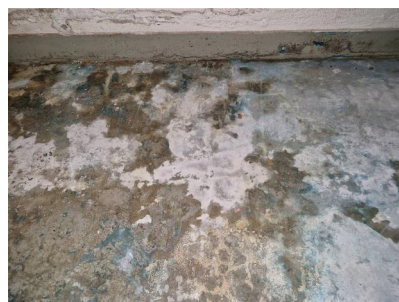
Färgsläpp och kalk-/saltutfällningar förekommer på de målade betonggolven.

Rostiga gjutjärnsbrunnar finns på källarplan.

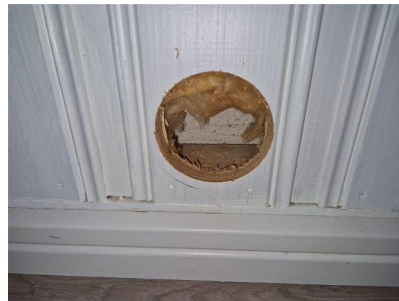
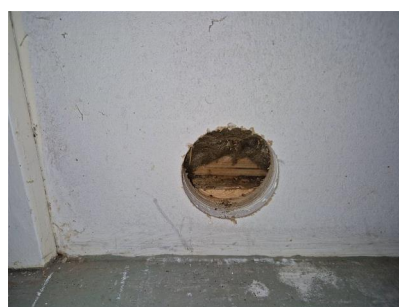
Det förekommer tapetväv på några utav källaytterväggarna. I ett utav rummen på källarplan finns ett laminatgolv monterat på en luftspalt bildande "platonmatta". Uppreglade väggar i organiskt material finns på källarplan.

Vid stickprovsvis luktkontroll längs golvlisterna kunde en svag mikrobiell lukt kännas bitvis.

Ett provhål frästes upp i den påreglade källarväggen åt norr. En svag mikrobiell lukt upplevdes från provhålet. Konstruktionen består inifrån sett av pärlspont, mineralull och obehandlade spikreglar distanserade från källarväggen. Vid fuktkvotsmätning i en spikregel uppmättes fuktkvoten till 23-24 %.

Ett provhål frästes upp i den uppreglade innerväggen i verkstaden mot sovrummet. Ingen avvikande lukt upplevdes från provhålet. Konstruktionen består inifrån sett av gipsskiva, råspont och en isolerad träregelstomme. Syllen är av obehandlat virke. Det går ej att avgöra om syllen vilar på en underliggande fuktspärr. Vid fuktkvotsmätning i syllen uppmättes fuktkvoten till 10-11 %.

Det finns risk för mikrobiell tillväxt om den relativa fuktigheten (RF) i luften är över 75 %, vilket i gran- och furuvirke motsvarar en fuktkvot (FK) på ca 17 %.

Det rekommenderas att alla ångtäta och organiska material som finns monterade direkt mot källarväggarna och betongplattan rivs ut och bakomliggande ytor rengörs noggrant.

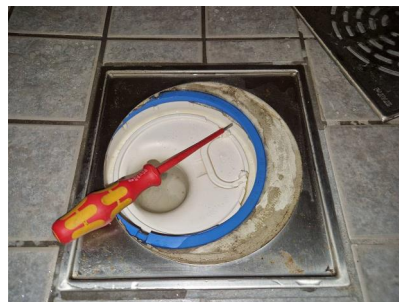
⚠ Brunsmanschetten sticker ut under klämringen i golvbrunnen.

När tätskikt är felmonterat i golvbrunnen innebär det risk för fuktskador. Vatten kan tränga ner i omkringliggande konstruktioner med fuktrelaterade skador som följd.

Vid fuktindikering i utrymmet noterades inga förhöjda fuktindikationer.
