Magra 5:23

Rännevägen 15

| Uppdragsnummer | B5005 |
| Besiktningsdatum | 2025-03-21 |

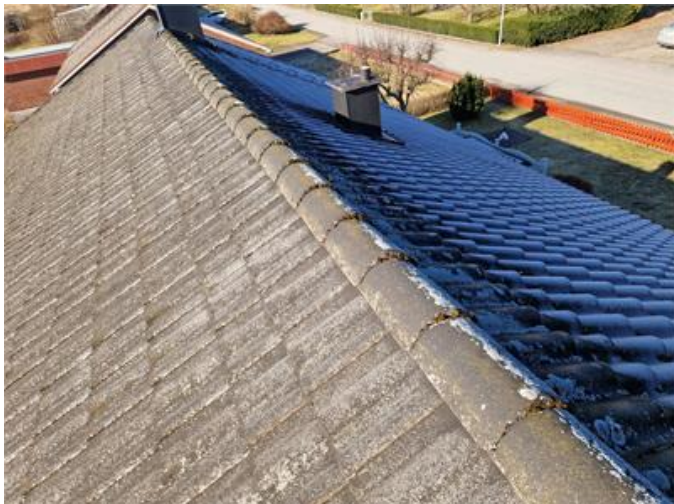
Vy på yttertak

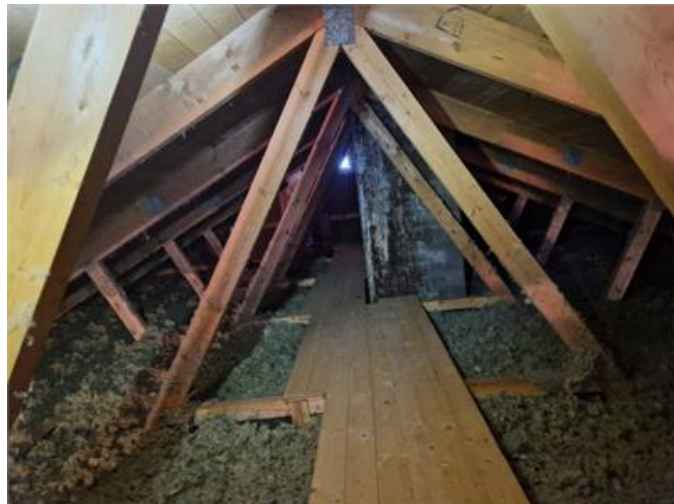
| Besiktningsresultat | | | | | |
|---|---|---|---|---|---|
| Vind | | x | | | Lokal fukt/mikrobiell påväxt noterades på underlagstaket. Detta rekommenderas att hållas under uppsikt så inga förändringar sker.<br>Se vidare under allmän rekommendation under ventilation |

Vy på underlagstak
