Sjöstugan 23

Sidensvansvägen 11

| Uppdragsnummer | C15781 |
| Besiktningsdatum | 2025-03-24 |

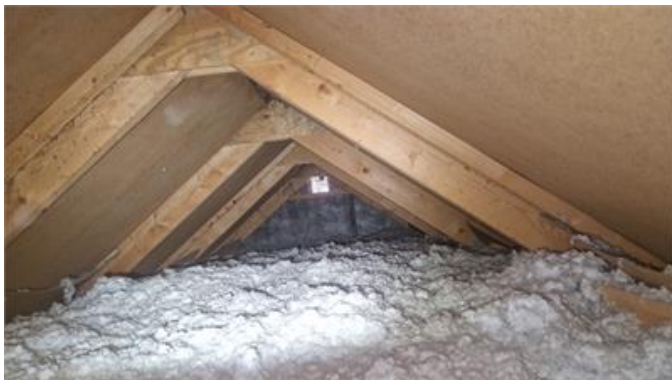
Bilden visar delar avnockvind via takluckan

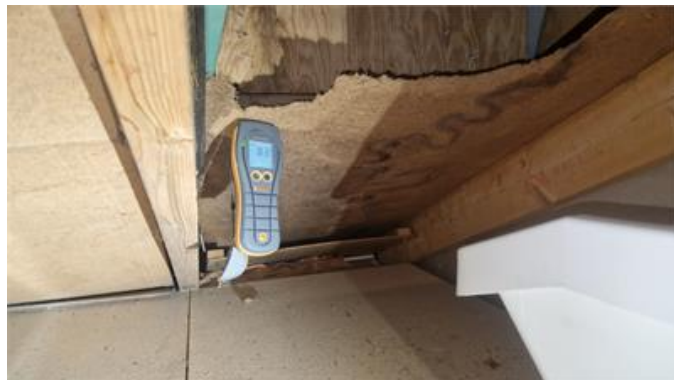
| Besiktningsresultat | | | | | |
|---|---|---|---|---|---|
| | | X | | | -Fuktfläckar förekommer på underlagstak av board, vilket är relativt normalt för konstruktionstypen. Takets insida bör regelbundet kontrolleras.<br>Inga förhöjda fuktvärden uppmättes vid besiktningstillfället<br>-Vindar besiktigade via luckor då landgångar saknas |

Bilden visar träfiberskivor med fuktfläckar på vinden ovan före detta garage

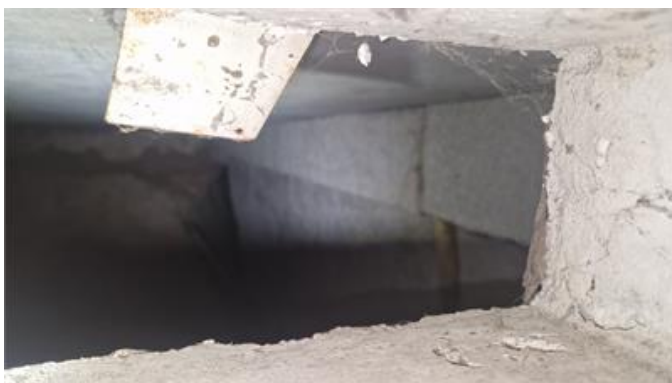
**Krypgrund**-En krypgrund är en riskkonstruktion med avseende på fukt- och mikrobiella skador. För att säkert fastställa grundens funktion och golvbjälklagets kondition krävs alltid en fortsatt teknisk undersökning. Betongbjälklag noteras via ventilationshål i grunden på delen som är omgjord från garage till sovrum, vilket är positivt ur fuktsynpunkt. Se även protokollets näst sista sida Pos. 10 och medföljande bilaga 1

Bilden visar delar av grunden via ventil

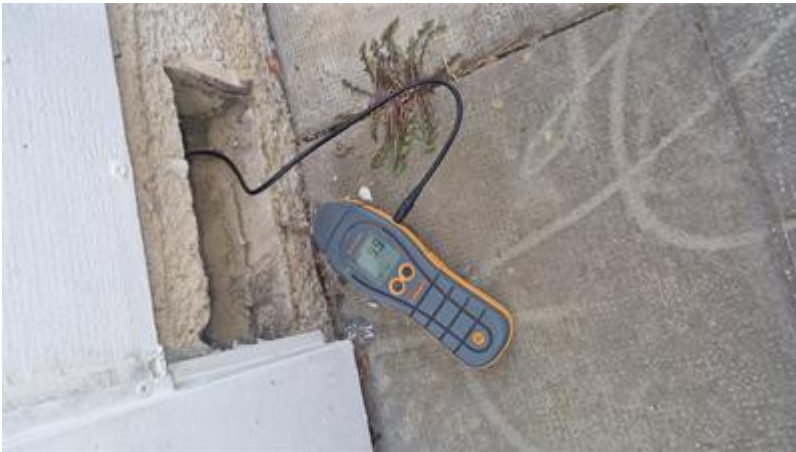
Fuktkvoten i trossbottenbärare via ventiler uppmättes till ca 9-11%  
Det kritiska gränsvärdet för mikrobiell tillväxt brukar anges till ca 15-17% fuktkvot (FK).

Notera att stickprovsmässig undersökning är utförd via ventiler samt att mätvärden normalt sett kan variera över årstiderna. För att säkert fastställa konstruktionens kondition och fuktstatus måste en mer omfattande undersökning utföras.
