Besiktningssprotokoll

Anticimex Försäkringsbesiktning i samarbete med Fastighetsbyrån

Fastighetsbeteckning: Hemlågden 16	
Fastighetsadress: Hårdvällsvägen 31	
Postnummer: 83253	Ort: Frösön

Försäkringsbesiktning

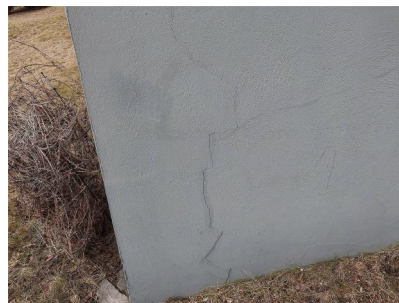
Sprickor finns i sockel.

Dessa bedöms inte ha lett till bakomliggande skador.

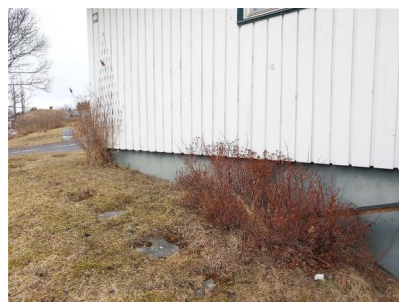
Växter finns i anslutning till byggnaden.

Området närmast huset rekommenderas att vara fritt från växtlighet.

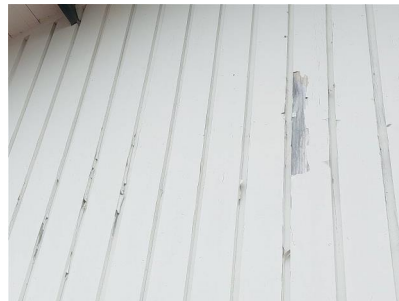
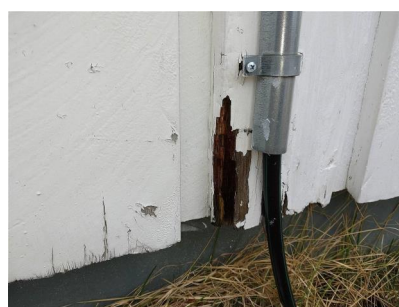
Fasadpanelen är i behov av målning/underhåll.
Mindre rötskador noterades i ändträ.

För att öka livslängden på fasadbeklädnaden rekommenderas målning och underhåll. I samband med detta rekommenderas att rötskadade delar byts ut.

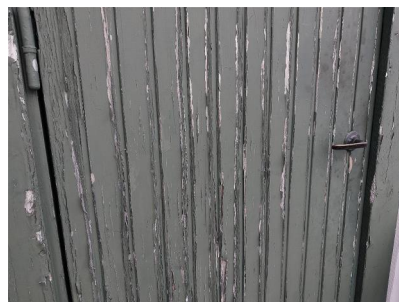
Dörrar är i behov av målning/underhåll.

För att öka livslängden på dörrar rekommenderas målning och underhåll.

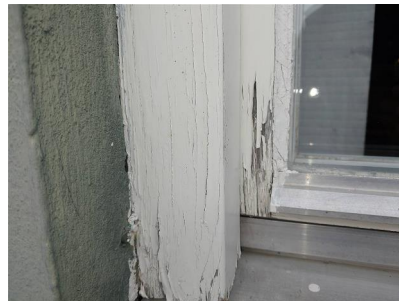
Vissa fönster har färgsläpp och torrspäckor.

För att öka livslängden på fönster rekommenderas målning och underhåll.

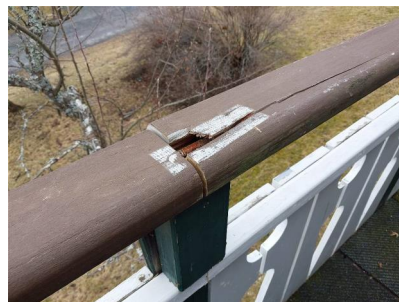
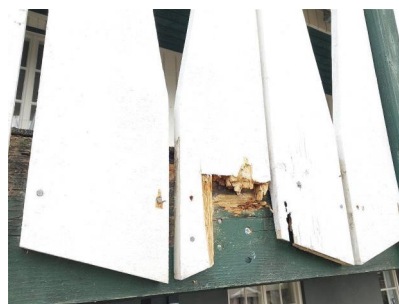
Räcke upplevs svajigt. Har knäckts vid skarv.

Kontakta byggtreprenör för kontroll och åtgärd.

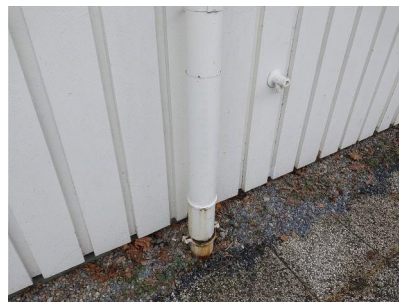
Lövsilar finns inte.

När det saknas lövsilar så finns det risk att det blir stopp i dagvattenledningen.

För att hindra stopp i dagvattenledningar rekommenderas komplettering av lövsilar.

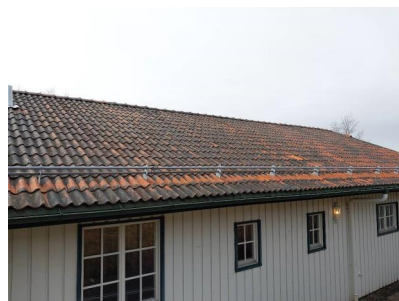
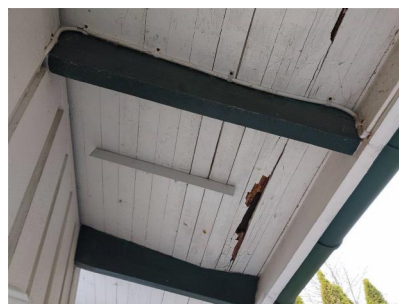
Yttertaket är ålderstiget och tydliga tecken på läckage syns både i takfot och på delar av vindsutrymmet. Det syns även mindre missfärgningar på innertaket i vissa utrymmen. Jag rekommenderar kontakt med takläggare för rådgivning/takbyte.

Yttertaket är äldre och skador finns.

- Rötskador syns på delar takutskott.
- Enstakanockpanna saknas. Trasiga takpannor noterades.
- Algpåväxt syns på takpannor.

Vi rekommenderar kontakt med takentreprenör för omläggning av yttertaket. I samband med takreoveringen bör angränsande konstruktioner kontrolleras för att upptäcka eventuella följdskador.

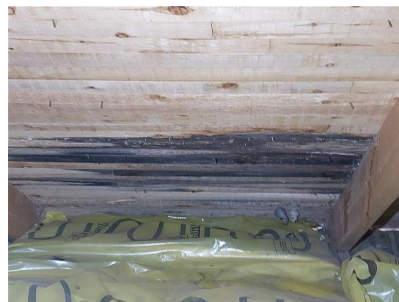
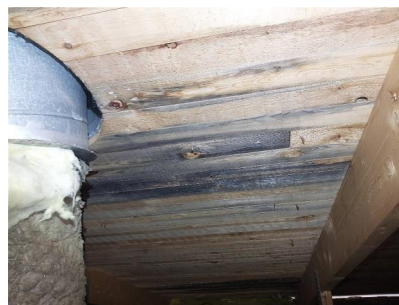
Underlagstaket har fuktfläckar.

Fuktfläckar kan bero på olika saker, och kan vara ett tecken på en tidigare eller ett pågående läckage.

Vid kontroll av vinden uppmättes fuktvärden under kritisk fuktnivå för mikrobiell tillväxt och en normal lukt upplevdes. Fuktkvoten i takbjälkar uppmättes till 9 %.

Vi rekommenderar kontakt med takläggare för att bedöma orsak och omfattning.

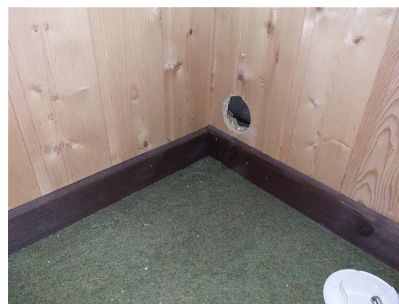
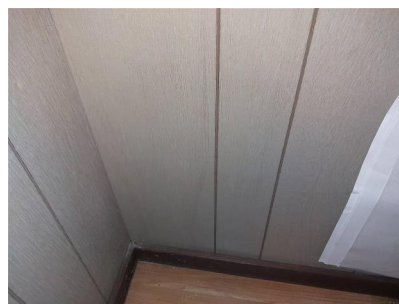
Vid kontroll av väggkonstruktion uppmättes fuktvärden över kritisk nivå för mikrobiell tillväxt och mikrobiell lukt upplevdes.

Källargrundmurar med påreglade isolerade ytterväggar. Denna konstruktion får ofta skador på grund av naturlig fuktvandring. Fuktkvoten uppmättes till >28 % och den relativa fuktigheten uppmättes till 99 %.

Mikrobiell påväxt syns på träregel bakom panel.

Konstruktion beskriven; grundmur, träreglar, mellanliggande mineralull, träpanel.

Kontroll utförd i ytterhörn i gillestugan.

Vi rekommenderar en fördjupad undersökning för att bedöma orsak och omfattning. Det är viktigt att tänka på att denna rekommendation om fördjupad undersökning gäller hela källarplan.

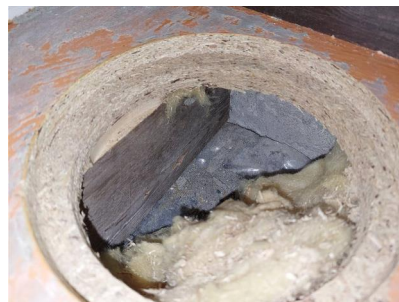
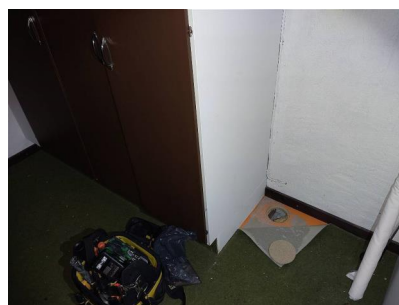
Vid kontroll av golvkonstruktion uppmättes fuktvärden över kritisk nivå för mikrobiell tillväxt och mikrobiell lukt upplevdes i provhål.

Grundläggningen består av en betongplatta på mark utan underliggande isolering och med ett uppreglat isolerat golv på betongen. Denna konstruktion får ofta skador på grund av naturlig fuktvandring. Fuktkvoten uppmättes till 20 % i träregel och den relativa fuktigheten till 85 % mellan plastfolie och isolering.

-Konstruktion beskriven; Betongplatta, plastfolie, träreglar, mellanliggande mineralull, golvspånskiva, ytskikt.
-Hjärtvägg är murad, därav ingen syll av organiskt material mot betongplattan.

Kontroll utförd i golv bredvid garderober i gillestugan.

Vi rekommenderar en fördjupad undersökning för att bedöma orsak och omfattning. Det är viktigt att tänka på att denna rekommendation om fördjupad undersökning gäller hela källarplan.

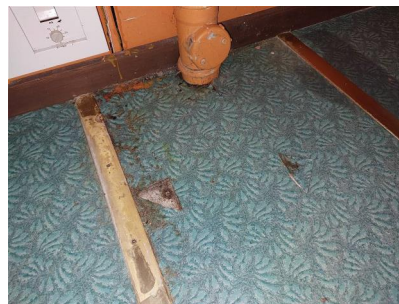
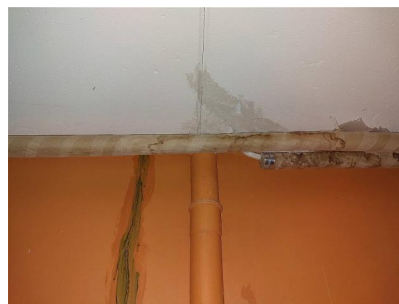
Vattenskada i golv i källare. Detta berodde på stopp i avlopp från köket på entréplan. Avlopp spolades. Golv byttes ej.

Fuktskada noterades i golv.

Se även upplysningar lämnade av fastighetsägare, angående vattenskada 2022.

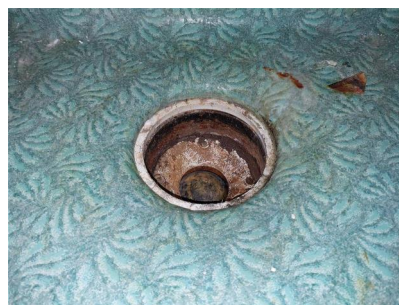
Golvbeläggning har släppt från underlaget kring golvbrunn.

Vi rekommenderar kontakt med våtrumsentreprenör för att bedöma orsak och omfattning.

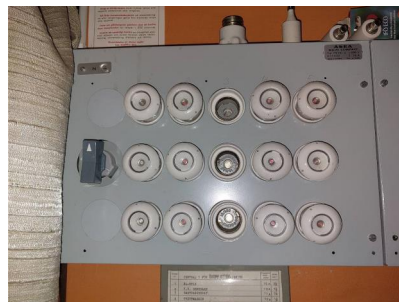
Säkringshuvar saknas i elcentralen.

Montera säkringshuvar i elcentralen.

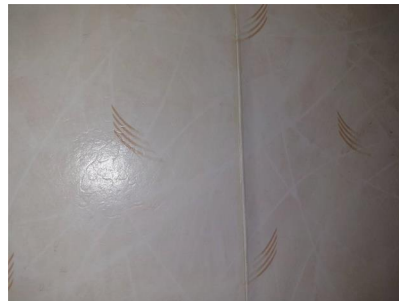
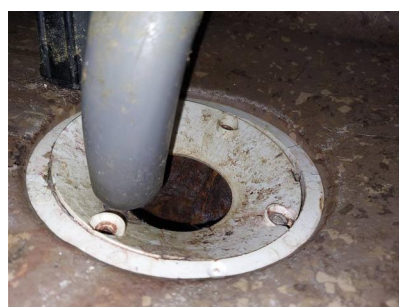
Våtutrymmet har äldre yt-/tätskikt.

- Gjutjärnsbrunnen är rostangripen.
- Mattsläpp finns på golvmattan kring golvbrunnen.
- Skarvar på väggbekladnad har otätheter.

Eftersom funktionen, som innebär att ytskiktet/tätskiktet ska vara vattentätt, kan vara nedsatt finns en ökad risk att vatten tränger igenom ytskiktet/tätskiktet med vattenskador i omkringliggande konstruktioner som följd.

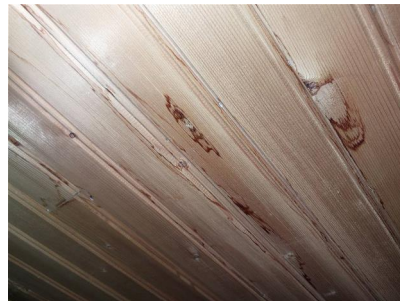
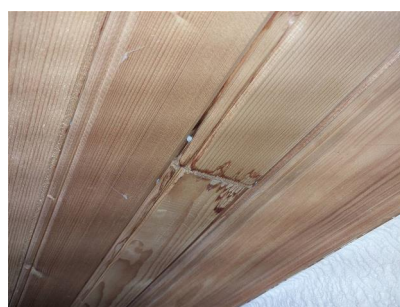
Taket har fuktfläckar.

Fuktfläckar kan bero på olika saker, och kan vara ett tecken på en tidigare eller en pågående fuktskada.

Vi rekommenderar en fördjupad undersökning för att bedöma orsak och omfattning.

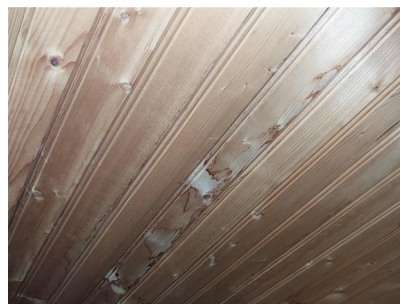
Taket har fuktfläckar.

Fuktfläckar kan bero på olika saker, och kan vara ett tecken på en tidigare eller en pågående fuktskada.

Vi rekommenderar en fördjupad undersökning för att bedöma orsak och omfattning.

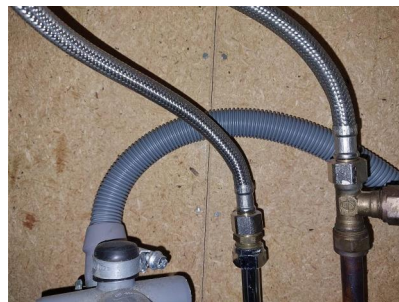
Upphängningsbygel saknas på avloppslang från diskmaskinen.

För att hindra brott på avloppsslang rekommenderas komplettering av upphängningsbygel.

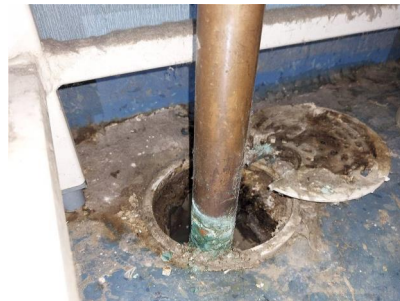
Våtutrymmet har äldre yt-/tätskikt.

- Klämringen sitter löst i golvbrunnen.
- Golvbrunnen är placerad för nära vägg.

Eftersom funktionen, som innebär att ytskiktet/tätskiktet ska vara vattentätt, kan vara nedsatt finns en ökad risk att vatten tränger igenom ytskiktet/tätskiktet med vattenskador i omkringliggande konstruktioner som följd.

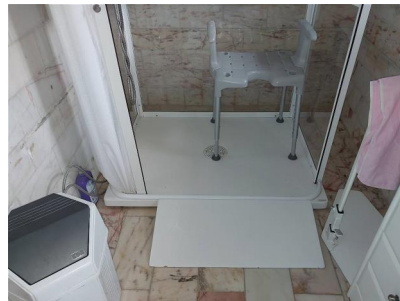
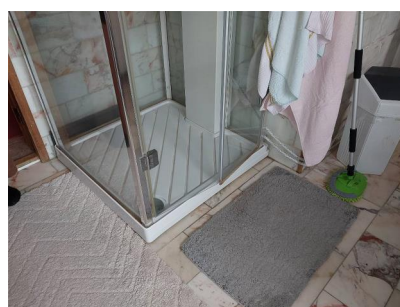
Golvbrunnarna är inte besiktningsbara.

För att kunna kontrollera och bedöma golvbrunnarna måste dom vara tillgängliga och rengjorda.

Vi rekommenderar en kompletterande besiktning när golvbrunnarna är tillgängliga och rengjorda.

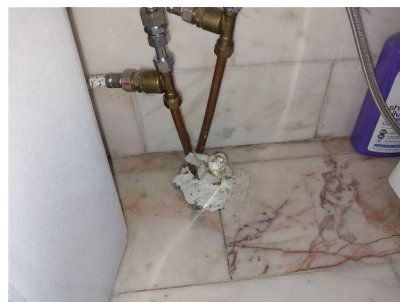
Våtutrymmet har äldre yt-/tätskikt.

-Otäta rör genomföringar finns i golv.

Eftersom funktionen, som innebär att ytskiktet/tätskiktet ska vara vattentätt, kan vara nedsatt finns en ökad risk att vatten tränger igenom ytskiktet/tätskiktet med vattenskador i omringliggande konstruktioner som följd.
