Besiktningssprotokoll

Anticimex Försäkringsbesiktning i samarbete med Fastighetsbyrån

Fastighetsbeteckning: Citronen 16	
Fastighetsadress: Träslövsvägen 139B	
Postnummer: 432 37	Ort: Varberg

Försäkringsbesiktning

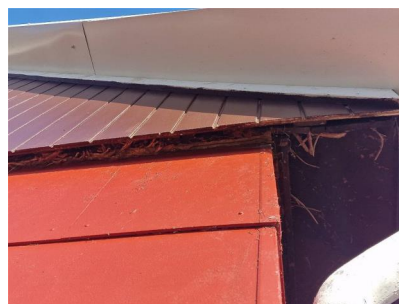
-Enstaka panelbrädor har mindre rötskador.
Fasadpanelen är i behov av målning/underhåll.

Spår från tidigare växter noterades bitvis bakom träpanelen.

Fasadbeklädnad och träkonstruktioner där målningsbehov finns riskerar att få fukt- och rötskador på grund av sämre vattenavvisande förmåga. För att öka livslängden på fasadbeklädnaden rekommenderas målning och underhåll. I samband med ommålning rekommenderas att de rötskadade panelbrädorna byts ut.

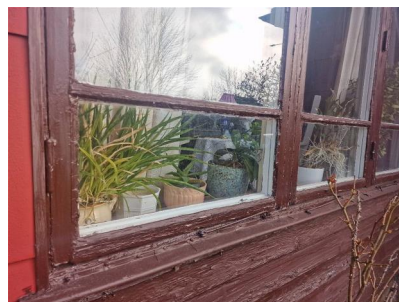
Fönster är i behov av målning/underhåll.

Fönsterbågar och fönsterkarmar där målningsbehov finns riskerar att få fukt- och rötskador på grund av sämre vattenavvisande förmåga.

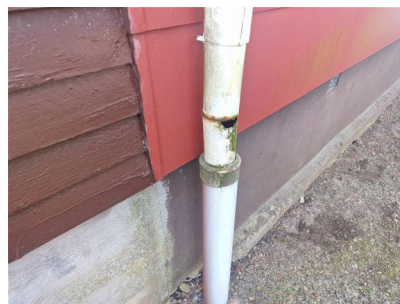
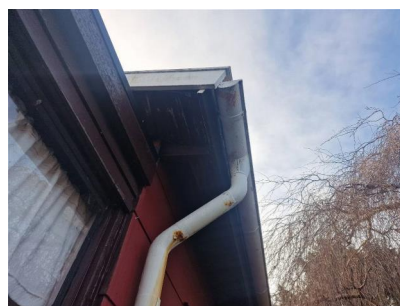
Hängrännor/stuprör är bitvis rostiga och läckage förekommer.

Rostskadade stuprör leder ofta till läckage, vilket i sin tur innebär risk för fuktskador på fasad och sockel.

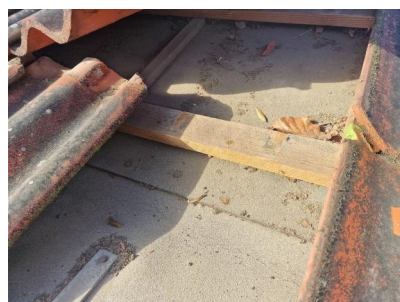
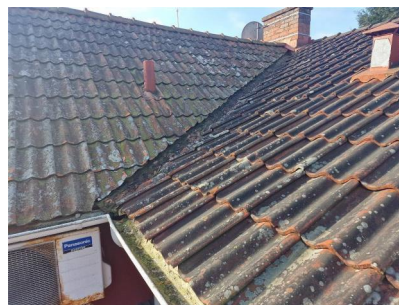
Yttertaket är äldre.

Vittrade takpannor noterades lokalt på taket.

Färgsläpp finns från plåtdetaljer.

Rötskador finns lokalt i vattbrädor.

Entrétaket är tillfälligt lagat med papp.

Missfärgningar noterades lokalt i takutsprånget.

Taket är äldre och har passerat tiden för sin tekniska livslängd.

Renovering av yttertaket rekommenderas. Kontakta en fackman för en renovering. I samband med renoveringen bör omkringliggande konstruktioner kontrolleras för att upptäcka eventuella följdskador.

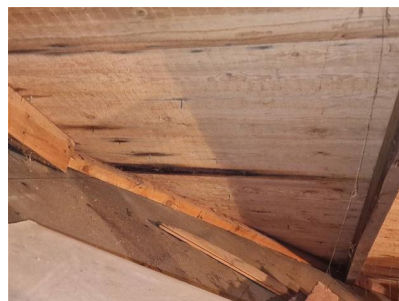
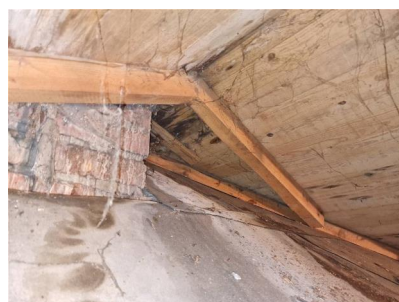
Missfärgningar noterades lokalt på underlagstaket.

Vid fuktindikering mot missfärgningarna noterades förhöjda fuktindikationer.

Det rekommenderas att kontakt tas med fackman för kontroll av orsak och omfattning av de skador/brister som noterats samt bedömning av eventuella åtgärder.

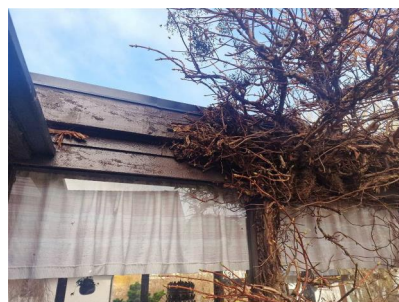
Rötskador finns i träkonstruktionerna.

Det rekommenderas att kontakt tas med fackman för en genomgång av hela utrymmets skick samt för bedömning av lämpliga åtgärder.

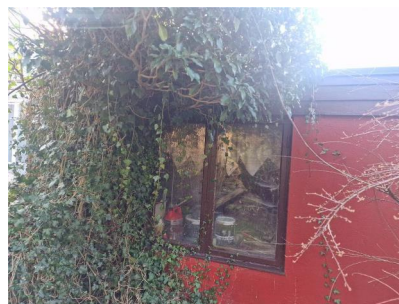
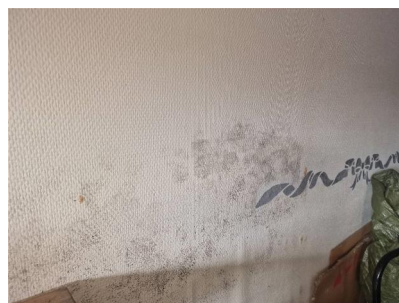
Växter har vuxit in i takkonstruktionen
På insidan av garageväggarna finns lokala missfärgningar där förhöjda fuktindikationer påvisades.

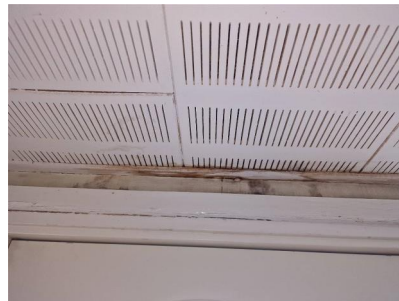
Missfärgningar noterades på innertak och vägg.

Vid fuktindikering mot missfärgningarna noterades inga förhöjda fuktindikationer.

Det rekommenderas att kontakt tas med fackman för kontroll av omkringliggande konstruktioner för att upptäcka eventuella följdskador.

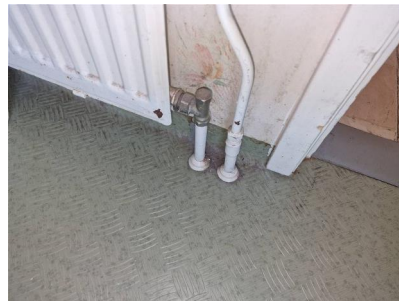
Rör genomföringar finns i golvet.
Otätade infästningshål finns i väggar.

Bristerna medför en ökad risk att vatten kan tränga in i omkringliggande konstruktioner med fuktrelaterade skador som möjlig följd.

Vid fuktindikering i utrymmet noterades inga förhöjda fuktindikationer.

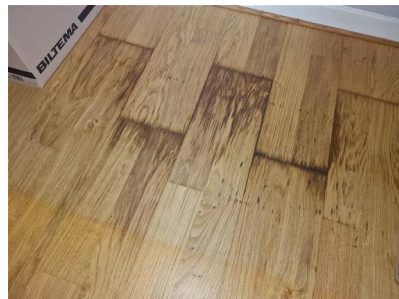
Missfärgningar noterades lokalt på parkettgolvet.

Vid fuktindikering mot missfärgningarna noterades inga förhöjda fuktindikationer.
