# Besiktningsprotokoll

Anticimex Försäkringsbesiktning i samarbete med Fastighetsbyrån

| Fastighetsadress:<br>Brännarp 131 | |

| Besiktningsdatum:<br>2025-03-25 | Protokollnummer:<br>68922456 |

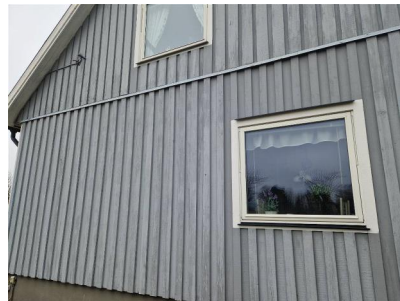
### Utvändigt / Fasad

Fasadpanelen är i behov av målning/underhåll.

Fasadbeklädnad och träkonstruktioner där målningsbehov finns riskerar att få fukt- och rötskador på grund av sämre vattenavvisande förmåga. För att öka livslängden på fasadbeklädnaden rekommenderas målning och underhåll. I samband med ommålning rekommenderas att de rötskadade panelbrädorna byts ut.

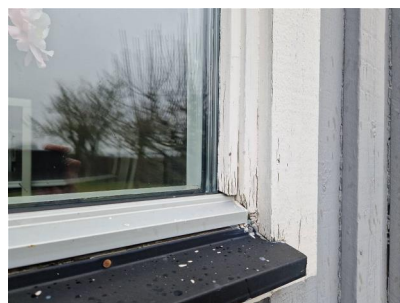
### Utvändigt / Fönster

Torrspäckor finns på fönster.

Dessa bedöms inte ha lett till bakomliggande skador.

Vissa isolerglas är äldre.

Befintliga fönster är äldre vilket betyder att tätningen mellan fönsterrutorna kan vara sämre. Detta kan leda till att missfärgning/imma kan uppstå mellan glasrutorna.

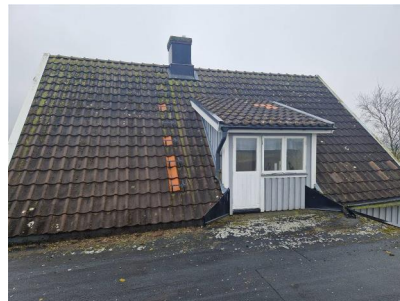
### Utvändigt / Tak

Yttertaket är inspekterat från marken, steg rest mot takfoten samt från det låglutande papptaket.

Betongpannorna är vädernötta och mossalav finns på taken.

Betongpannorna är lagda på det befintliga eternitplattorna. Ålder på yttertaket är oklart.

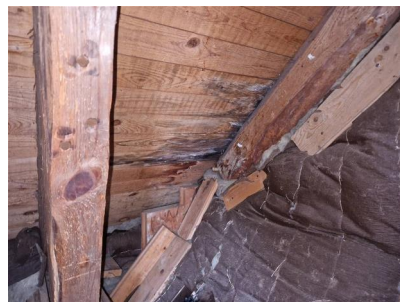
### Utvändigt / Sidovind åt nordväst

Lokalt intill takkupan noteras en missfärgning i yttertakets insida. Vid fuktindikering mot missfärgningen påvisas förhöjda fuktindikationer.

Det rekommenderas att kontakt tas med fackman för kontroll av orsak och omfattning samt för bedömning av lämpliga åtgärder.

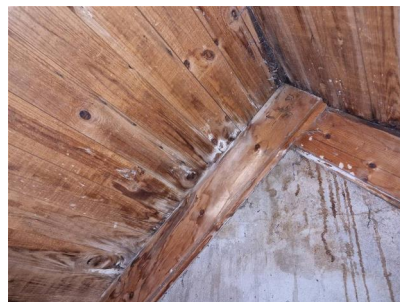
### Utvändigt / Nockvind

Missfärgningar finns på yttertakets insida intill skorstenen. Vid fuktindikering mot missfärgningarna påvisas förhöjda fuktindikationer.

Se under "Utvändigt / Sidovind åt nordväst".

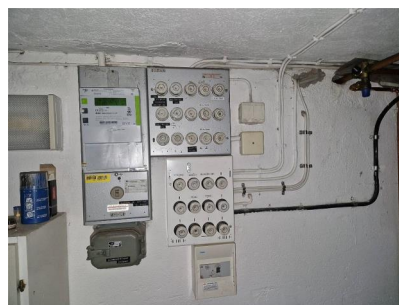
### Källarplan / Pannrum

Gruppförteckning över elcentralen saknas.

"Gruppförteckning" är en lista som ska vara placerad vid elcentralen. Den visar vilka säkringar som är anslutna till vilka armaturer, vägguttag och apparater. Den är också till för att underlätta vid felsökning och elarbeten.

Kontakta en elektriker för att upprätta en gruppförteckning som placeras i närheten av elcentralen.

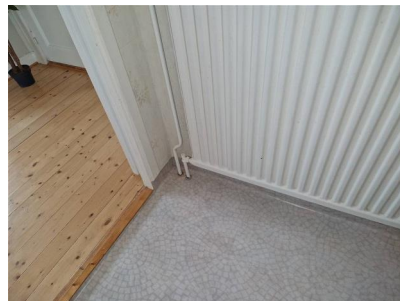
### Övre plan / Dusch/Toalett

I utrymmet finns en duschkabin installerad.

Rör genomföringar finns i golvet.

Rör genomföringar i golvet medför en ökad risk för att vatten tränger ner i omkringliggande konstruktioner och orsakar fuktskador.

Vid fuktindikering som utfördes i utrymmet påvisades inga förhöjda fuktindikationer.
