# Besiktningsprotokoll

| Fastighetsbeteckning:<br>Bergakungen 6 | |
| Fastighetsadress:<br>Karlsrovägen 18 | |

| Besiktningsdatum:<br>2025-03-17 | Protokollnummer:<br>68888084 |

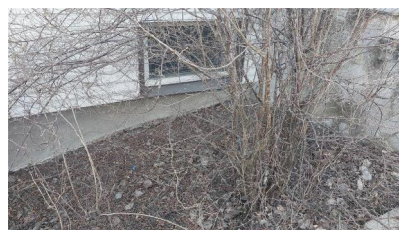
Växter finns i anslutning till grundmur.

När det finns rabatter och växter nära grundmuren finns risk att fukt stannar kvar i väggarna. Detta kan i sin tur orsaka invändiga fuktskador. Växternas rötter kan också skada grundmuren och sätta dräneringsledningen ur funktion.

Området närmast huset rekommenderas att vara fritt från växtlighet.

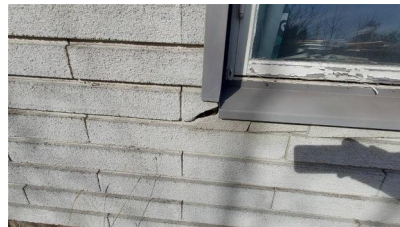
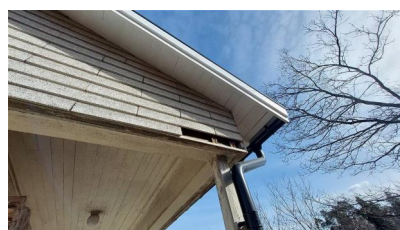
Sprickor och avsaknad av tegel finns i fasaden.

Detta kan leda till fukt- och frysskador i konstruktionen.

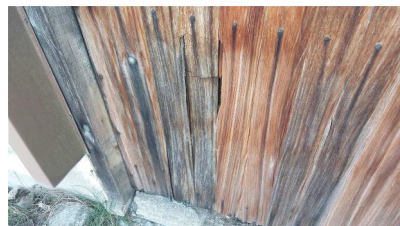
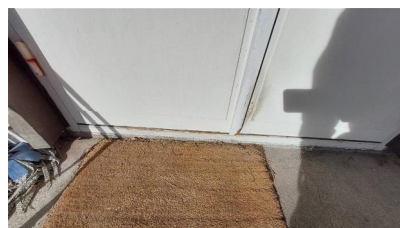
Dörrar är i behov av målning/underhåll.

Dörrar där målningsbehov finns riskerar att få fukt- och rötskador på grund av sämre vattenavvisande förmåga.

För att öka livslängden på dörr rekommenderas målning och underhåll.

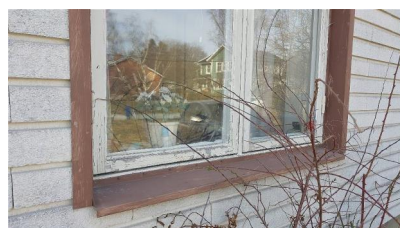
Fönster är i behov av målning/underhåll.

Fönsterbågar och fönsterkarmar där målningsbehov finns riskerar att få fukt- och rötskador på grund av sämre vattenavvisande förmåga.

För att öka livslängden på fönster rekommenderas målning och underhåll.

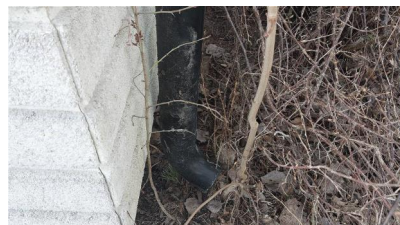
Stuprör är inte anslutet till markledning.

Stuprör som inte är anslutet till markledning kan medföra en ökad fuktbelastning på grundmur/sockel som i sin tur kan leda till fuktrelaterade skador.

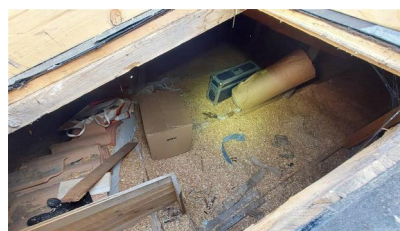
Vindsutrymmet saknar landgångar.

Vindsutrymmet kunde inte besiktas eftersom landgångar saknas.

Vi rekommenderar en kompletterande besiktning när landgång monterats.

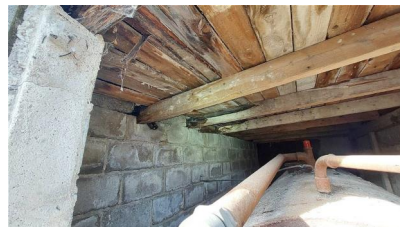
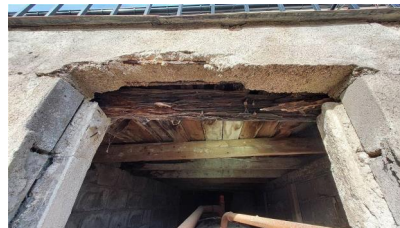
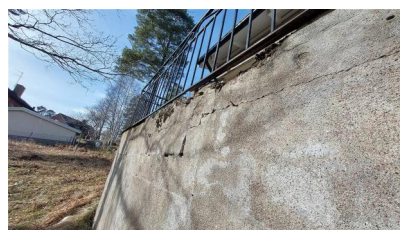
Balkongen/altanen består av betong med en bärande konstruktion av trä. I utrymme under finns den äldre oljetanken. Sprickor finns i konstruktionen.

Vid inspektion underifrån noterades fuktrinträngning samt rötskador i träkonstruktionen.

En fördjupad undersökning rekommenderas via en entreprenör för att fastställa orsak, omfattning samt åtgärd.

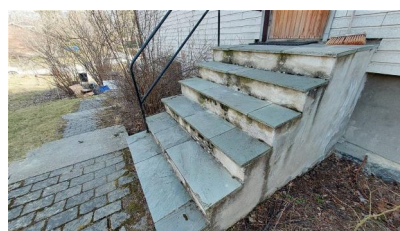
Utvändig entrétrappa av betong är i behov av underhåll.

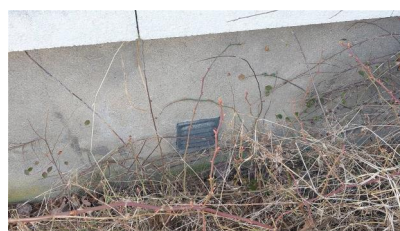
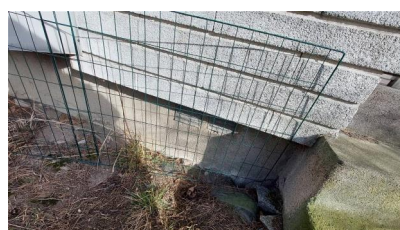
Det bedöms att delar av konstruktionen har krypgrunder. Ventiler i sockeln på båda kortsidorna indikerar på det.

Då det saknas luckor till dessa delar har det ej varit möjligt att besiktiga dem.

Det rekommenderas att fastställa om krypgrunder finns samt gör dom besiktningsbara om det är krypbart.

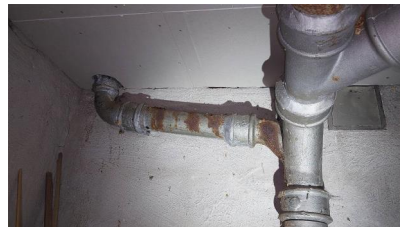
Husets rör- /avlopp- /värmeledningssystem är äldre.

Detta behöver inte betyda att systemen har några allvarliga brister, men äldre rör- /avlopp- /värmeledningssystem kan ha nedsatt funktion/brister på grund av sin ålder, vilket i värsta fall kan leda till läckage. Vi rekommenderar att en fackman kontaktas för att kontrollera husets rör- /avlopp- /värmeledningssystem samt för att hjälpa er med eventuella åtgärder. Observera att ingen besiktning av dessa system har ingått i uppdraget.

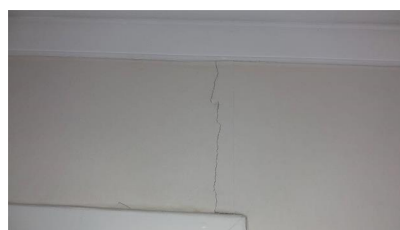
Spricka/or finns i väggar.

Dessa bedöms inte ha lett till bakomliggande skador.

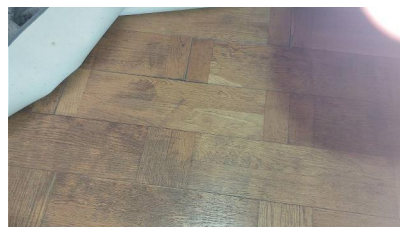
Skador i parkettgolvet i flera utrymmen.

Det rekommenderas att kontakta en snickare för kontroll och åtgärd.

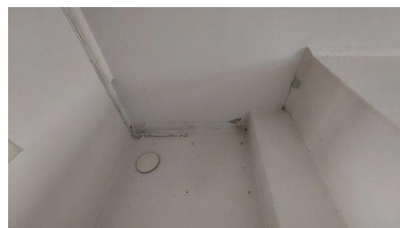
- fuktfläckar i taket i hall och vardagsrum uppstod då tidigare expansionskärl på vinden läckte.

Missfärgningar finns i taket, se lämnade upplysningar.

Det rekommenderas att utföra en kontroll av bakomliggande konstruktioner efter eventuella följdskador i konstruktionen.

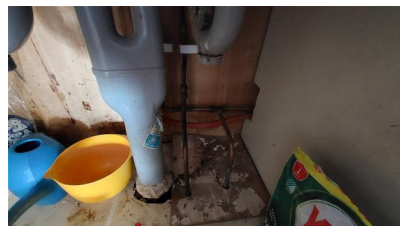
Droppläckage på avloppsrör. Botten i skåpet är fuktpåverkat.

Det rekommenderas att kontakta en vvs entreprenör för kontroll och åtgärd. Det rekommenderas även att kontrollera intilliggande konstruktioner efter eventuella följdskador.

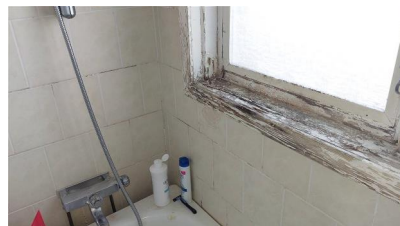
Utrymmet är i behov av renovering.

- löst och sprucket klinker på golvet.
- rötskador på fönster och foder.
- klämring och anslutet tätskikt saknas i golvbrunnen.
- förhöjda fuktindikationer på golvet.

Renovering av utrymmet rekommenderas. Kontakta en behörig våtrumsentreprenör för en renovering. I samband med renoveringen bör omkringliggande konstruktioner kontrolleras för att upptäcka eventuella följdskador.

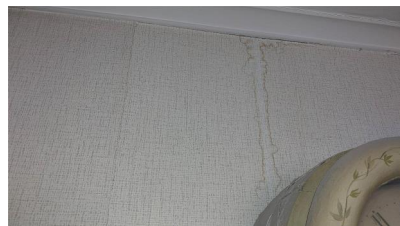
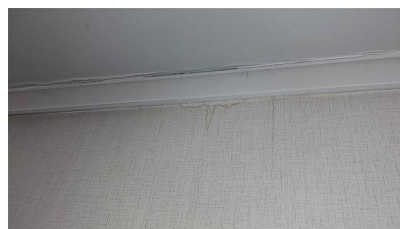
Missfärgningar finns på vägg, se punkten "Hall" och lämnade upplysningar.

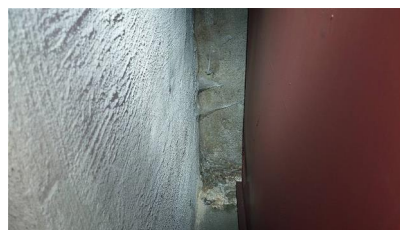
Grundläggningen bedöms bestå av en betongplatta på mark utan underliggande isolering och med ett uppreglat isolerat golv dikt an betongen samt bjälklag ovan kryppgrund. Påreglade källargrundmurar finns. Dessa konstruktion får ofta skador på grund av naturlig fuktvandring. Missfärgningar finns på grundmur. Det utvändiga fuktskyddet är äldre.

Vid kontroll av konstruktion uppmättes fuktvärden över kritisk nivå för mikrobiell tillväxt och normal lukt upplevdes.

Fuktkvoten uppmättes till 19 % i trappförrådet.

Risk för mikrobiell tillväxt föreligger om den relativa fuktigheten (RF) i den omgivande luften är över 75 % vilket i furuvirke motsvarar en fuktkvot (FK) på 17 % FK

Vi rekommenderar en fördjupad undersökning för att bedöma orsak och omfattning. Det är viktigt att tänka på att denna rekommendation om fördjupad undersökning gäller hela källaren samt det utvändiga fuktskyddet.

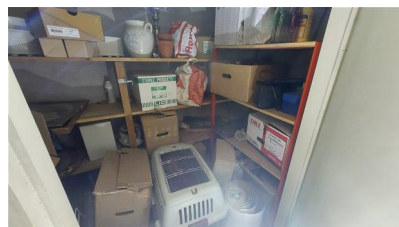
Utrymmet är belamrat.

Utrymmet kunde inte besiktigas då det är belamrat med lösöre.

Vi rekommenderar en kompletterande besiktning när utrymmet är tillgängligt.

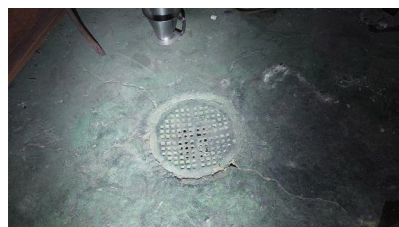
Gjutjärnsbrunnen är rostangripen.

Det finns risk att golvbrunnen rostar sönder. Byt golvbrunn vid framtida renovering.

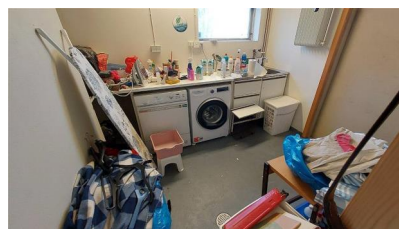
Utrymmet har äldre yt-/tätskikt.

Eftersom funktionen, som innebär att ytskiktet/tätskiktet ska vara vattentätt, kan vara nedsatt finns en ökad risk att vatten tränger igenom ytskiktet/tätskiktet med vattenskador i omkringliggande konstruktioner som följd. Renovering av utrymmet rekommenderas.

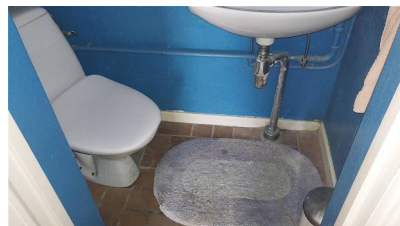
Utrymmet har äldre yt-/tätskikt.

Vid framtida renovering skall då gällande branschregler följas. Se sakervatten.se

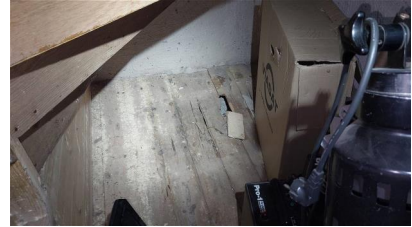
Skadat trägolv. Se punkten "Suterrängplan/Allmänt"
