# Besiktningsprotokoll

Anticimex Försäkringsbesiktning i samarbete med Fastighetsbyrån

| Fastighetsadress:<br>Bergsängsvägen 19 | |

| Besiktningsdatum:<br>2025-03-25 | Protokollnummer:<br>68897368 |

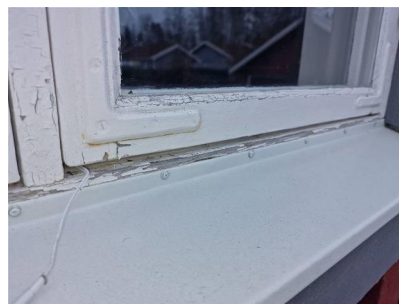
Fönster har färgsläpp och torrsprickor.

Fönsterbågar och fönsterkarmar där målningsbehov finns riskerar att få fukt- och rötskador på grund av sämre vattenavvisande förmåga.

För att öka livslängden på fönster rekommenderas målning och underhåll.

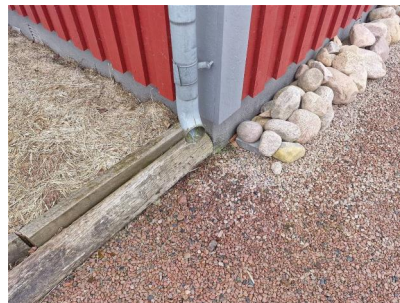
Stuprör är bristfälligt anslutet till markledning.

Stuprör som avslutas intill huset (ovan mark) kan medföra en ökad fuktbelastning på grundmur/sockel som i sin tur kan leda till fuktrelaterade skador.

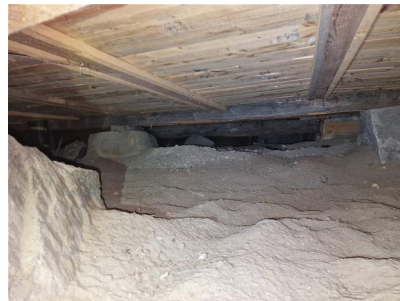
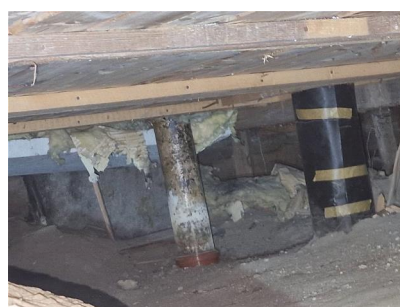
Vid kontroll av konstruktionen i krypgrund uppmättes fuktvärden under kritisk fuktnivå för mikrobiell tillväxt och normal lukt upplevdes. Plast saknas mot mark. Grunden är på vissa delar trång och ej krypbar. Golvbjälklaget ovan den uteluftsventilerade krypgrunden riskerar att drabbas av fuktskador på grund av naturlig fuktpåverkan. Detta kan i sin tur leda till mikrobiella skador (angrepp av mikroorganismer) som kan leda till att mikrobiell lukt sprids till boendemiljön. Fuktkvoten uppmättes till mellan 11 och 16 %. Risk för mikrobiell tillväxt föreligger om den relativa fuktigheten i den omgivande luften är över 75 % vilket motsvarar en fuktkvot på 17 %

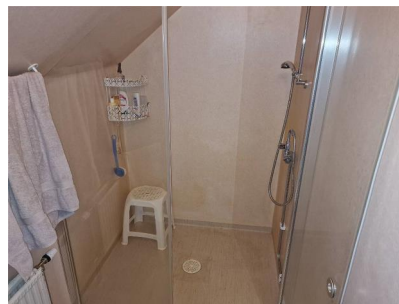
Plastmatta på golv och vägg  
- Rör förekommer genom golv

Fuktindikering i utrymmet gav inga förhöjda fuktindikationer.
