Prästbordet 1:199

Lyrestadsvägen 2

**Besiktningsuppgifter**

Uppdragsnummer	R7987
Besiktningsdatum	2025-03-25
Besiktningsföretag	OBM Skaraborg AB
Besiktningsförrättare	Tobias Fernstedt
Närvarande	Säljare.
Giltig till och med	2026-03-25

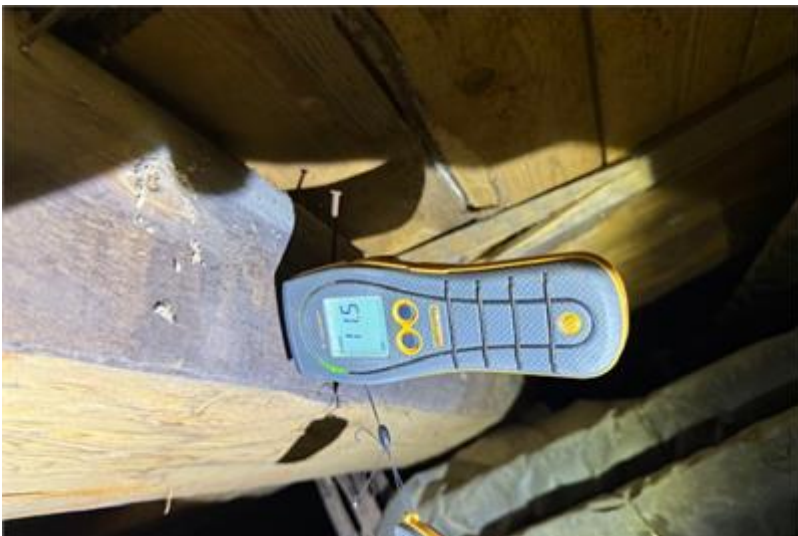
Bilaga 1 för kontroll av valda konstruktioner

Byggnadsdel	Torpargrund.
Konstruktionsdel	Golvbjälklag.
Konstruktionsuppbyggnad	Träbjälklag med mellanliggande isolering.

Fuktkvoten i bjälklagets undersida uppmättes till 11%.

Det kritiska gränsvärdet för mikrobiell tillväxt brukar anges till ca 15-17% fuktkvot (FK).

Byggspill och trärester förekommer på marken i grunden och bör rensas ut för att minimera risken för oönskad lukt.

Tryckimpregnerat virke förekommer lokalt, tryckimpregnering kan i vissa fall medföra egenemmissioner (lukt).
