# Besiktningsprotokoll

| Fastighetsbeteckning:<br>Robertsrik 4 | |
| Fastighetsadress:<br>Robertsriksvägen 4 | |

| Besiktningsdatum:<br>2025-03-24 | Protokollnummer:<br>68922062 |

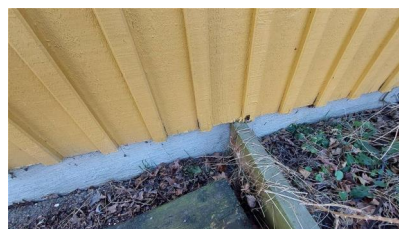
Lokala rötskador finns i fasadpanelen.

Dessa bedöms inte ha lett till bakomliggande skador.

Det rekommenderas dock att byta ut och måla skadade fasadbrädor.

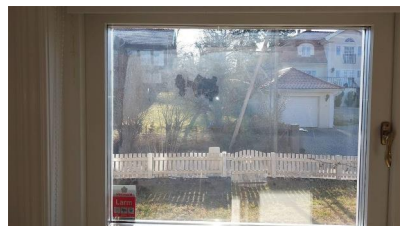
Isolerglas är äldre. Anlöpta/punkterade fönster finns (missfärgade/imma mellan rutorna).

Isolerglas som är punkterade tyder på att tätningen mellan rutorna är bristfälliga.

Kontakta glasmästare för åtgärdsförslag och bedömning av omfattningen av ett eventuellt fönsterbyte.

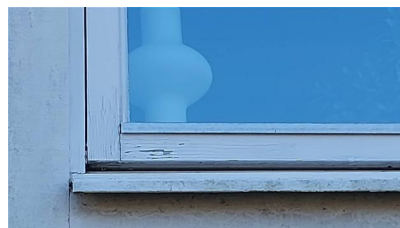
Fönster är i behov av målning/underhåll.

Fönsterbågar och fönsterkarmar där målningsbehov finns riskerar att få fukt- och rötskador på grund av sämre vattenavvisande förmåga.

För att öka livslängden på fönster rekommenderas målning och underhåll.

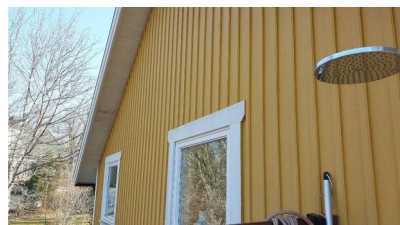
Överbleck saknas ovan fönster.

Avsaknad av bleck ovanför fönster medför en ökad risk för att vatten kan rinna in och orsaka fuktrelaterade skador i omkringliggande konstruktioner.

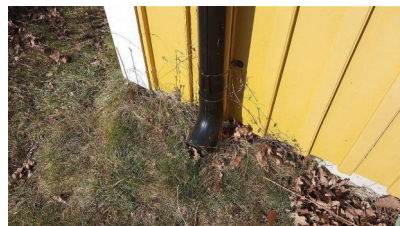
Stuprör finns som inte är anslutet till markledning.

Stuprör som inte är anslutet till markledning kan medföra en ökad fuktbelastning på grundmur/sockel som i sin tur kan leda till fuktrelaterade skador.

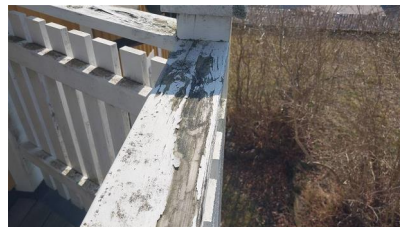
Balkongräcke och träkonstruktioner är i behov av målning/underhåll.

Balkongräcke och träkonstruktioner där målningsbehov finns riskerar att få fukt- och rötskador på grund av sämre vattenavvisande förmåga.

För att öka livslängden på balkongen rekommenderas målning och underhåll.

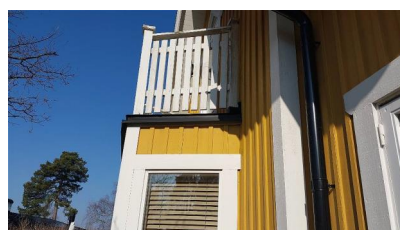
Balkongen är en så kallad underbyggd och låglutande balkong.

Underbyggda och låglutande balkonger är riskkonstruktioner för mikrobiella skador och läckage då yt/tätskiktet bland annat nyttjas för gångbelastnings samt på grund av liten/dålig avrinning. För denna typ av konstruktion är det viktigt med noggrant underhåll i form av rengöring/rensning samt byte av yt-/tätskikt i förebyggande syfte då läckage är svåra att upptäcka i tid.

Tätskiktet utgörs av en äldre falsad plåt med trallgolv ovan. Vid kontroll underifrån gjordes inga noteringar.

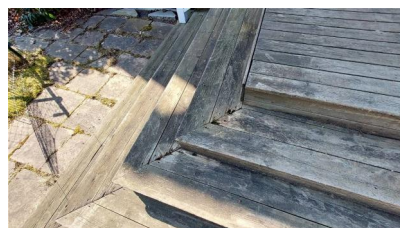
Underhålls behov finns. Byte av vissa trallbrädor behövs.

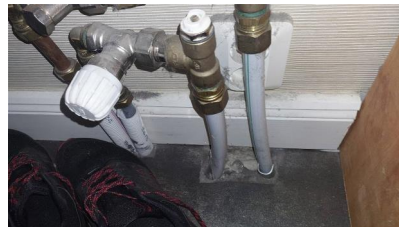
Fördelar för den vattenburna golvvärmen finns i garderoben.

Man kan med fördel montera en vattenvarnare för att lättare få en indikation på ett eventuellt läckage.

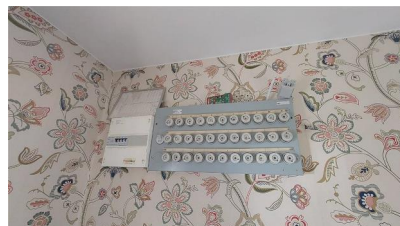
Jordfelsbrytare finns installerad vid el-centralen, gruppförteckning noteras.

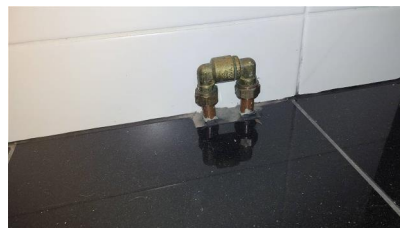
Rör genomföring finns i golv.

Rör genomföringar i golvet medför en ökad risk för att vatten tränger ner i omkringliggande konstruktioner och orsakar fuktskador.

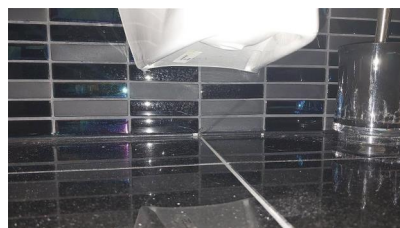
Inbyggd spolcistern till toalett saknar skvallerrör.

Utan skvallerrör finns risk att eventuellt läckage inte upptäcks, vilket kan leda till fuktskador i omkringliggande konstruktioner.

Vid fuktindikering som utfördes i utrymmet noterades inga avvikande fuktindikationer.

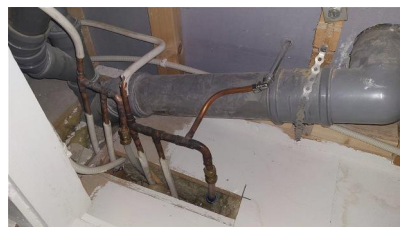
Rörslits saknar vattentät botten.

En rörslits ska ha en vattentät botten och vara försedd med skvallerrör. När det saknas ökar risken för att ett läckage inte upptäcks i tid. Det kan leda till fuktskador i omkringliggande konstruktioner.

Man kan med fördel montera en vattenvarnare för att lättare få en indikation på ett eventuellt läckage.

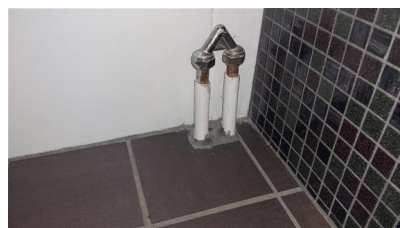
Rör genomföring finns i golv.

Rör genomföringar i golvet medför en ökad risk för att vatten tränger ner i omkringliggande konstruktioner och orsakar fuktskador.

Vid fuktindikering som utfördes i utrymmet noterades inga avvikande fuktindikationer.

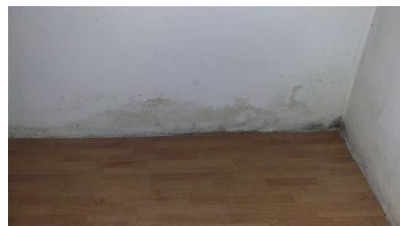
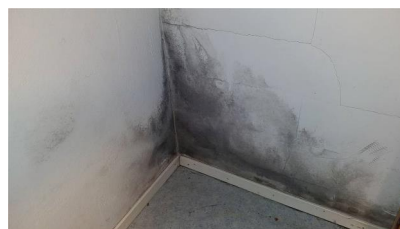
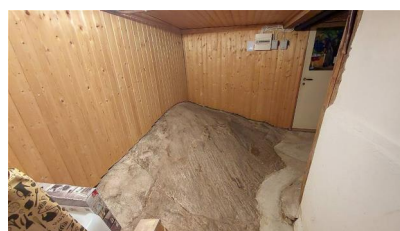
Utvändiga fuktskyddet och dränering är äldre. Missfärgningar finns på källarväggar. Delar av källarens grundmurar har påreglade ytterväggar och täta ytskikt i form av målad väv.

Missfärgningar invändigt på källarytterväggarna är ett tecken på att källarens utvändiga fuktskydd inte längre fungerar tillfredsställande.

Berg i dagen finns i "Pannrum och Vinkällaren". Vid kraftig nederbörd kan vatten rinna via berget in i utrymmena.

Vid fuktmätning i påreglade konstruktioner uppmättes fuktvärden under kritisk nivå för mikrobiell tillväxt och normal lukt upplevdes.

Fuktkvoten uppmättes till 10 % i träkonstruktionerna.

Risk för mikrobiell tillväxt föreligger om den relativa fuktigheten (RF) i den omgivande luften är över 75 % vilket i furuvirke motsvarar en fuktkvot (FK) på 17 % FK

För att åtgärda detta måste källarens utvändiga fuktskydd förbättras. Läs Anticimex faktablad om källare för tips och råd.

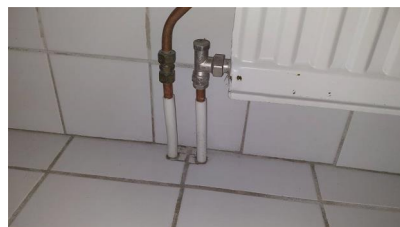
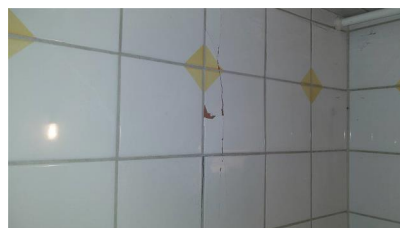
Våtutrymmet har äldre yt-/tätskikt.

- rörgenomföringar finns i golv.
- äldre golvbrunn som skall bytas i samband med renovering.
- sprucket och löst kakel finns på vägg.
- klämring och anslutet tätskikt saknas i golvbrunn vid tvättmaskinen.

Vid fuktindikering som utfördes i utrymmet noterades inga avvikande fuktindikationer.

Renovering av utrymmet rekommenderas.

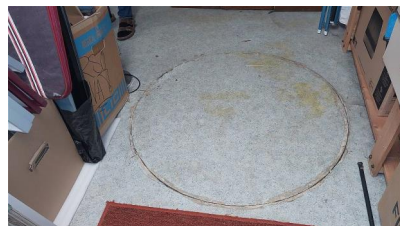
Limmad plastmatta finns på betongplattan.  
- lucka till dränkpump finns i golvet.

På grund av naturlig fuktpåverkan från mark riskerar plastmattan att släppa från underlaget. Mattan och limmet kan också avge en kemisk lukt som sprids till boendemiljön.
