# Besiktningsprotokoll

Anticimex Försäkringsbesiktning i samarbete med Fastighetsbyrån

| Fastighetsadress:<br>Glässnäs 275 | |

| Besiktningsdatum:<br>2025-03-24 | Protokollnummer:<br>68902345 |

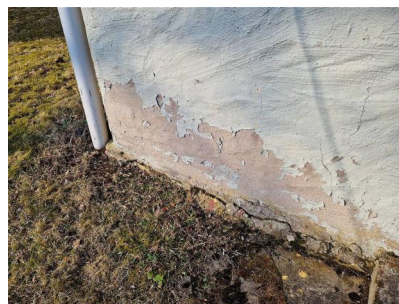
Sprickor samt puts- och färgsläpp förekommer på grundmurar och gjuten klack.

Risk för frys-/fuktrelaterade skador på grundmurar och omkringliggande konstruktioner på grund av sämre vattenavvisande förmåga.

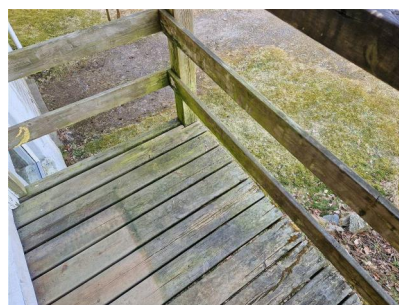
Trädetaljer och trall är i behov av underhåll och lokalt byte.

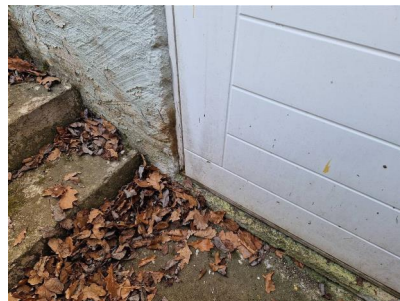
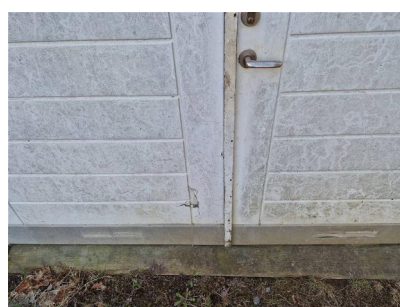
- Dörrar och fönster är lokalt i behov av målning/underhåll.
- Tröskelbleck saknas till källardörr. Karm är lokalt rötskadad.
- Garagedörr är skadad.
- Isolerglaskassetter är äldre.

Risk för fuktrelaterade skador på grund av sämre vattenavvisande förmåga. Äldre isolerglaskassetter riskerar missfärgning/imma mellan glastrutorna då tätningen kan vara sämre p.g.a. ålder.

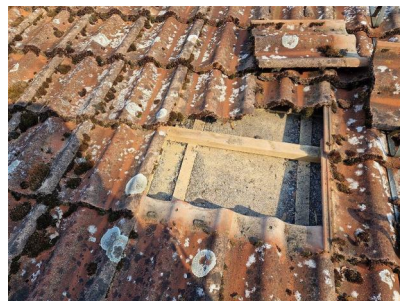
- Underlagstaket består av träskivor.
- Mosspåväxt finns på takpannorna.
- Taket har av säkerhetsskäl besiktigats från mark och takstege.

Detta är ett vanligt förekommande byggnationssätt (även kallat ekonomitak). Det är dock viktigt att tänka på vikten av ett helt och rent yttre skydd.

Då underlagstaket består av träskivor under takpannorna, finns risk att regn/snö tränger in genom otätheter och vidare ner i överlapp/genomföringar med läckage på bakomliggande konstruktioner som följd. Detta kan leda till fuktrelaterade skador.

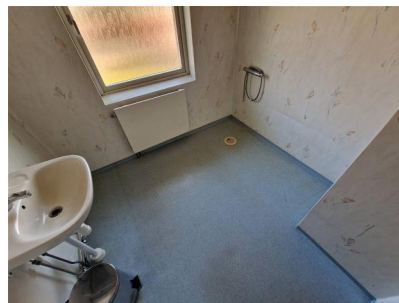
- Utrymmet är av äldre standard och utförande.
- Golvbeklädnaden har lokalt släppt från underlaget samt skadad/sprucken mot tröskel.
- Rörgenomföringar finns i golvet.
- Fönster är olämpligt placerat vid duschzonen.
- Golvfallet är bristfälligt.

Utrymmet har passerat tiden för sin tekniska livslängd. Bristerna medför ökad risk för att vatten kan tränga ner i omkringliggande konstruktioner med fuktrelaterade skador som följd.

Vid fuktindikering som utfördes i utrymmet noterades inga förhöjda fuktindikationer.

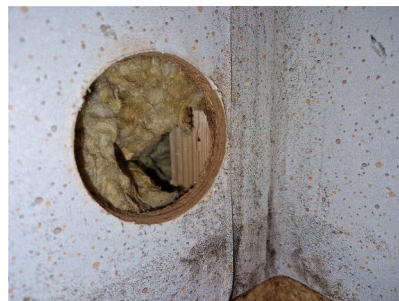
- Kontroll av inredda konstruktioner (Allrum, Passage, Förråd, Dusch och Tvättstuga) utfördes genom håltagning i golv (Förråd) och vägg (Tvättstuga). Vid kontroll av konstruktion uppmättes fuktvärden över kritisk nivå för mikrobiell tillväxt och mikrobiell lukt upplevdes.
- Utvändigt fuktskydd har uppnått sin tekniska livslängd.

Grundläggningen består av en betongplatta på mark utan underliggande isolering och med flytande golvspånskiva på plastfolie och cellplastisolering. Källargrundmurar med invändigt utreglade mineralulls isolerade träkonstruktioner. Dessa konstruktioner får ofta fuktrelaterade skador på grund av naturlig fuktvandring. Fuktkvoten uppmättes till 18 % i vägg. Ingen relevant fuktmätning var möjlig i golv. Risk för mikrobiell tillväxt föreligger om fuktkvoten överstiger 17 %.

En fördjupad undersökning rekommenderas för att konstatera orsak och omfattning. Rekommendationen gäller hela källarplanet.

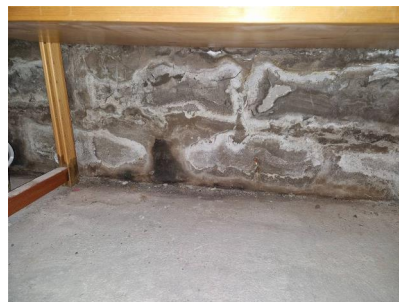
Puts- och färgsläpp förekommer på grundmur.

Denna grundmur ansluter till utvändig källartrappa.

Kontakt rekommenderas med fackman för vidare bedömning och åtgärdsförslag.

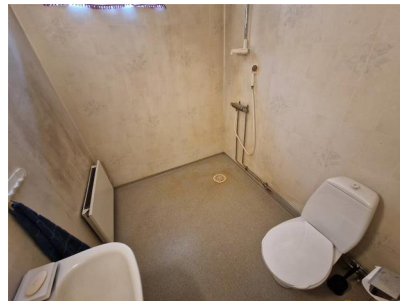
- Utrymmet är av äldre standard och utförande.
- Vid fuktindikering i utrymmet noterades förhöjda fuktindikationer mot golvet i anslutning till golvbrunnen.
- Formförändringar noterades i golvet vid golvbrunnen.
- Rörgenomföringar finns i väggen i anslutning till duschzonen.
- Golvfallet är bristfälligt.

En fördjupad undersökning rekommenderas för att konstatera orsak och omfattning.

Vi rekommenderar en fördjupad undersökning för att bedöma orsak och omfattning. Aktuellt försäkringsbolag för byggnaden kan även kontaktas för bedömning om skadan är ersättningsbar eller ej.

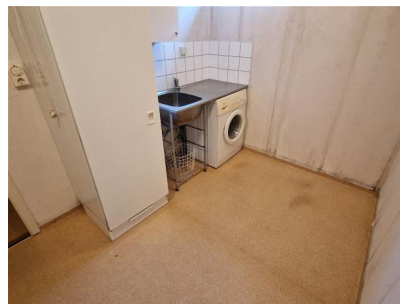
- Utrymmet är av äldre standard och utförande.
- Golvbrunnen är enligt dagens branschregler placerad för nära vägg.
- Golvfallet är bristfälligt.

Utrymmet har passerat tiden för sin tekniska livslängd. Bristerna medför ökad risk för att vatten kan tränga ner i omkringliggande konstruktioner med fuktrelaterade skador som följd.

Vid fuktindikering som utfördes i utrymmet noterades inga förhöjda fuktindikationer.

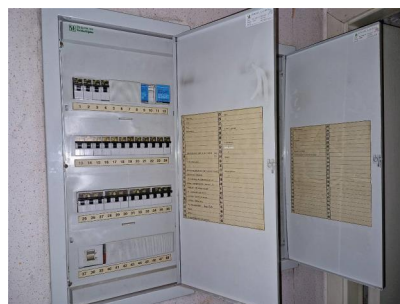
- Jordfelsbrytare finns inte över hela elcentralen.
- Gruppförteckning över elcentralen finns.
- Vid stickprovvis funktionskontroll av jordade vägguttag i kök och tvättstuga noterades inga avvikelser.

Det finns inget krav att hus byggda före år 2000 ska ha jordfelsbrytare. Jordfelsbrytaren minskar dock risken för personskador och brand orsakade av elanläggningen.

Kontakt rekommenderas med elektriker för kontroll och åtgärd.

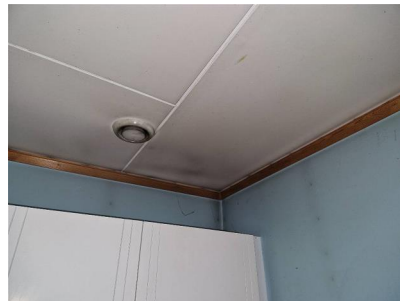
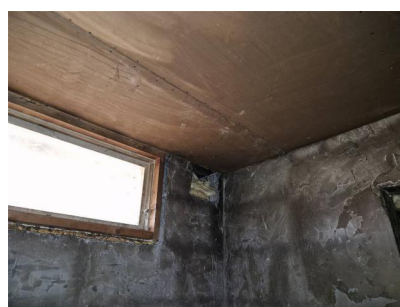
Missfärgningar förekommer på ytskikt på väggar och tak.

En fördjupad undersökning rekommenderas för att konstatera orsak och omfattning samt för åtgärdsförslag.
