Risbro 3:5

Gingri Björkhamra 1

Uppdragsnummer	B5011
Besiktningsdatum	2025-03-24
Besiktningföretag	OBM Besiktning Väst AB
Besiktningförrättare	Magnus Henriksson
Närvarande	Fastighetsägaren och mäklaren
Giltig till och med	2026-03-24

Byggnadsbeskrivning	Byggnadsår
Huset är ett 1½-plans med källare	1947
Till eller ombyggnad	Övrigt
1981/82 ombyggnad med inredning av övre plan	Bostaden var normal möblerad vid besiktningen. Fristående byggnader ingår inte i besiktningen

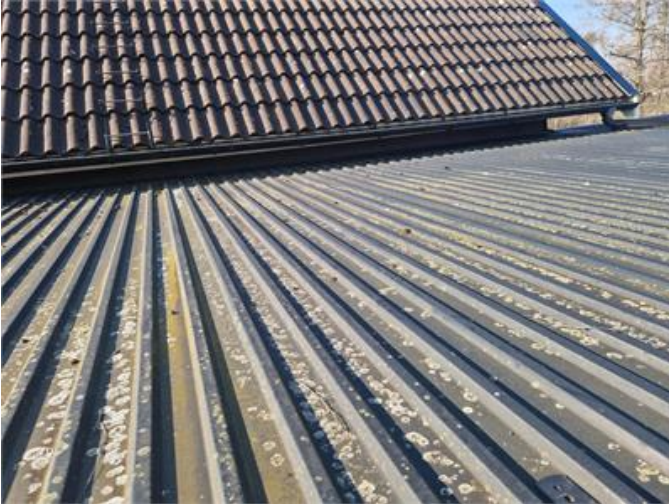
**Tak:** Då taktäckningar är av äldre standard har det ett minskat motstånd mot vatteninträning. Detta i sin tur kan leda till fuktskador på takkonstruktionen vilket kan påverka byggnaden och dess inomhusklimat negativt.

Mossan binder fukt, detta kan påverka taket negativt. Om det finns mossa på taket en längre tid kan det inte uteslutas att det kommer uppstå skador på taket, vilket i sin tur påverkar underliggande material och orsakar skador som påverkar byggnaden negativt.

Vy på yttertak

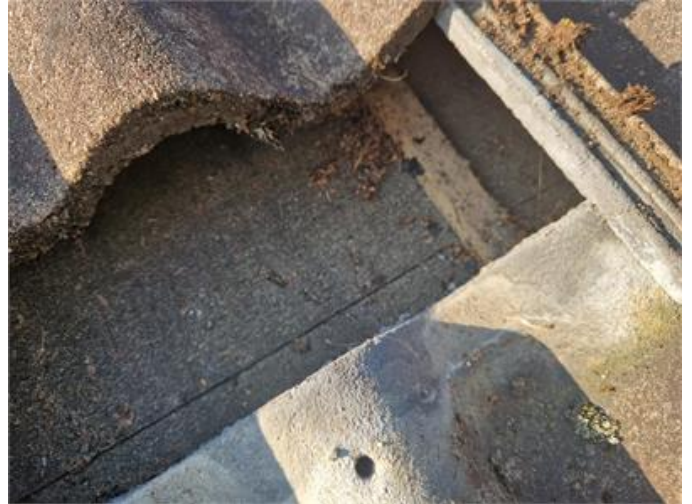
**Vind:** Det noterades fukt/mikrobiell påväxt på underlagstaket, det rekommenderas en fortsatt teknisk utredning för att kontrollera orsaken till och omfattningen av detta.

Områden med missfärgning kan ritas av i ytterkant för att se om områden ökar/växer. Den mikrobiella påväxten är mer påtaglig ovan balkongdörren (tidigare oisolerat) och kan således uppstå i samband med vädring.

Vy på underlagstak

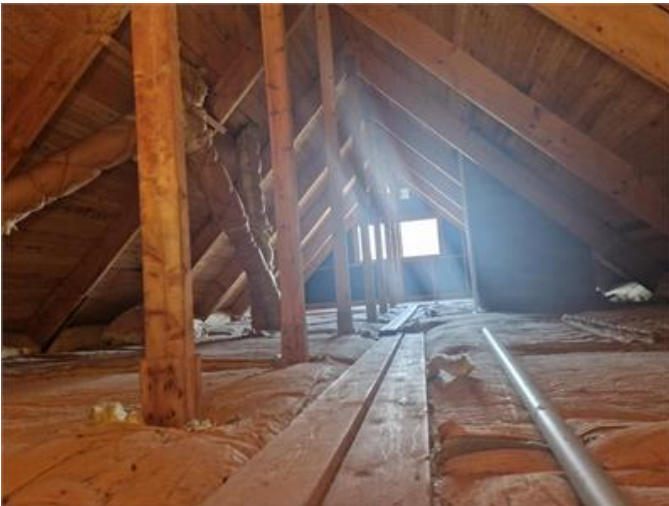
Vy pånockvind

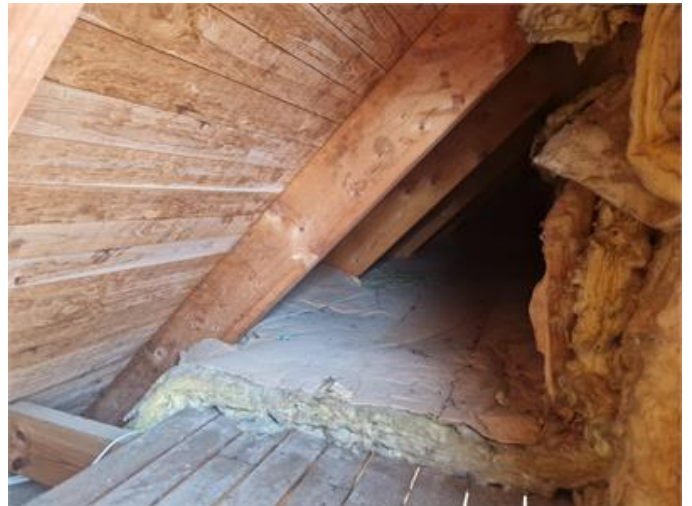
Vy på sidovind

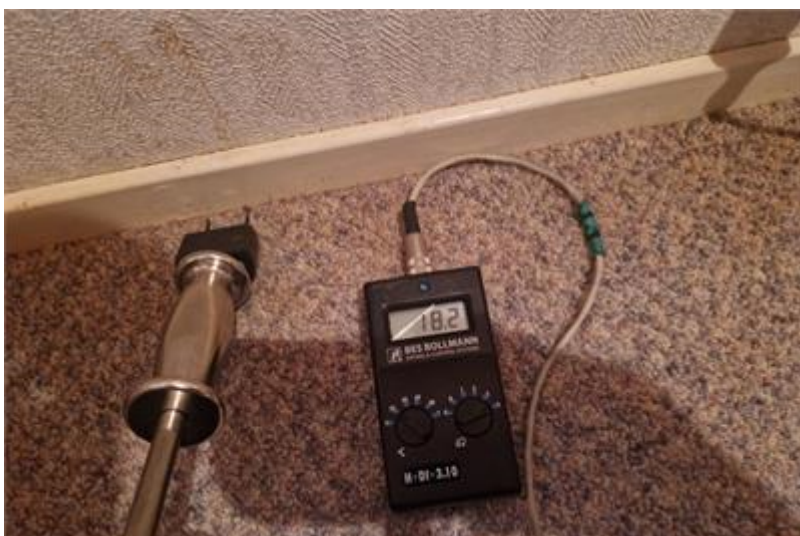
Vid besiktningen utförs stickprovsmässiga fuktmätningar i källaren under trösklar, träregelverk och golv/väggvinkel. Fuktkvoten visade på 17-19% och gränsvärdet för mikrobiell påväxt ligger på 17%.

Vidare noterades fuktgenomslag på grundmuren.

Det rekommenderas en fortsatt teknisk utredning för att kontrollera orsaken till och omfattningen av detta,
