Besiktningssprotokoll

Anticimex Försäkringsbesiktning i samarbete med Fastighetsbyrån

Fastighetsbeteckning: Hästhagen 1:48	
Fastighetsadress: Hästhagen 160	
Postnummer: 668 93	Ort: Ed

Försäkringsbesiktning

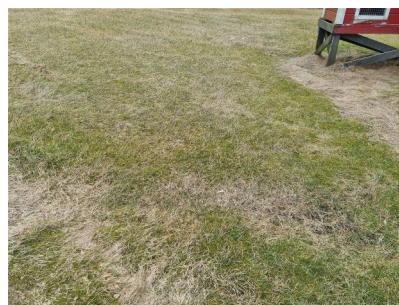
Utvändigt / Markförhållanden

Marken lutar mot huset.

Detta innebär en ökad fuktbelastning mot grunden vilket i sin tur kan orsaka fuktskador i huset.

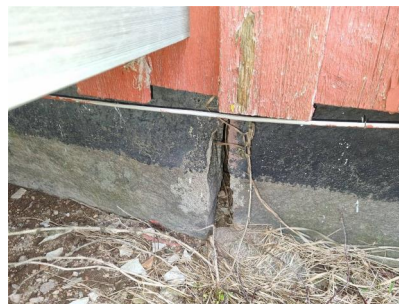
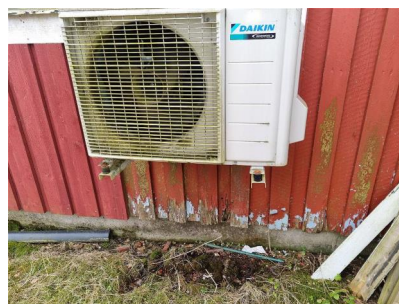
Utvändigt / Sockel

Sprickor finns i sockel.

- Kondensvatten från luftvärmepumpens utedel leds ej bort från grunden.

Detta kan leda till fukt- och frysskador i konstruktionen.

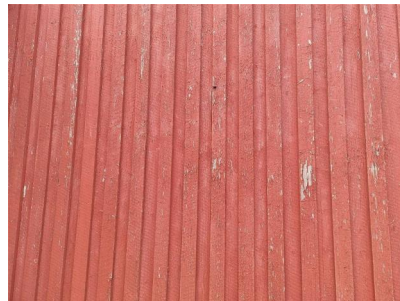
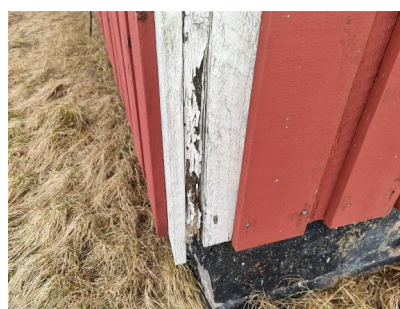
Utvändigt / Fasad

Fasadpanelen är i behov av målning/underhåll.

Fasadbeklädnad och träkonstruktioner där målningsbehov finns riskerar att få fukt- och rötskador på grund av sämre vattenavvisande förmåga. För att öka livslängden på fasadbeklädnaden rekommenderas målning och underhåll.

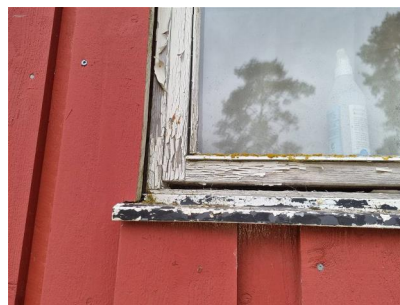
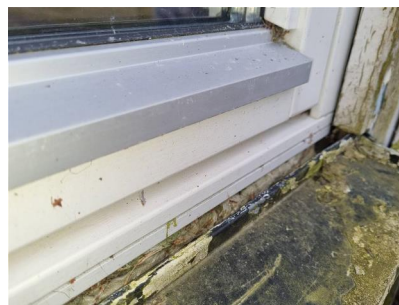
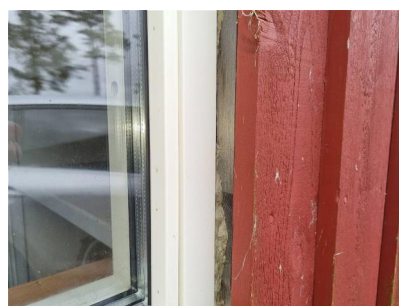
Utvändigt / Fönster

Fönster har färgsläpp och torrsprickor.
- Fönsterbleck saknas på enstaka fönster.
- fönstersmygar saknas.

Fönsterbågar och fönsterkarmar där målningsbehov finns riskerar att få fukt- och rötskador på grund av sämre vattenavvisande förmåga.

För att öka livslängden på fönster rekommenderas målning och underhåll.

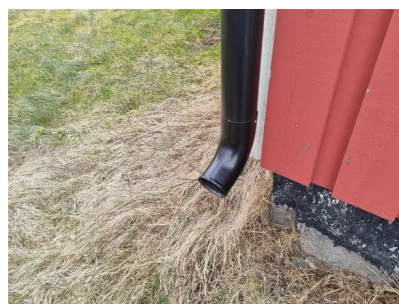
Utvändigt / Hängrännor / Stuprör

Stuprör är inte anslutet till markledning.

Stuprör som inte är anslutet till markledning kan medföra en ökad fuktbelastning på grundmur/sockel som i sin tur kan leda till fuktrelaterade skador.

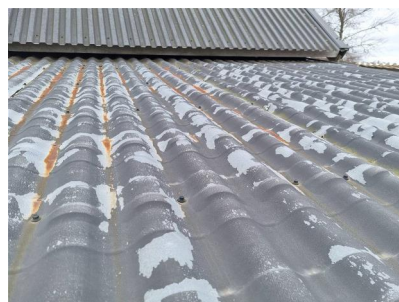
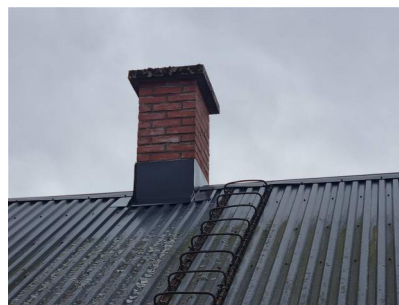
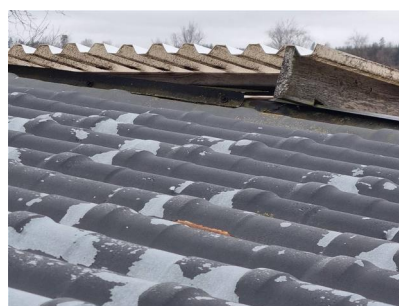
Utvändigt / Tak

Yttertaket är äldre på det låglutande taket.

- Skorsten saknar väderskydd.
- Bristfällig anslutning mellan altantak och låglutande tak.

Takplåt, plåtdetaljer och underlagstak har enligt vår bedömning en begränsad livslängd. Eftersom husets taktäckning är äldre har det ett minskat motstånd mot vatteninträning. Detta i sin tur kan leda till fuktskador på träläkt och vidare ner i underliggande konstruktioner.

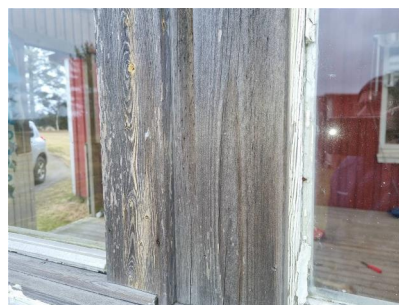
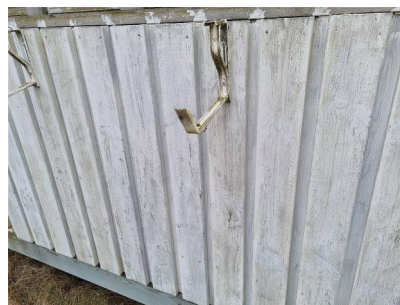
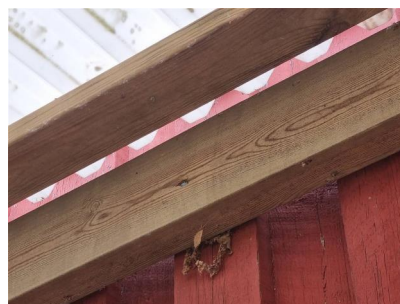
Utvändigt / Altan

Altanräcke och träkonstruktioner är i behov av målning/underhåll.
- Altantak saknar ståndskeveplåt. (se bild)

Altanräcke och träkonstruktioner där målningsbehov finns riskerar att få fukt- och rötskador på grund av sämre vattenavvisande förmåga.

Vi rekommenderar att du utför målning/underhåll av altan.

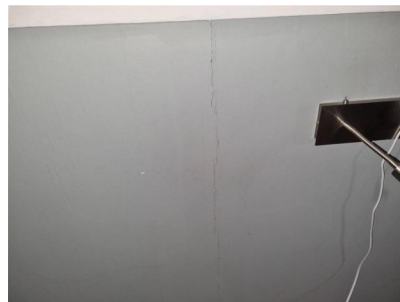
Övre plan / Sovrum 2

Spricka/or finns i vägg.

Dessa bedöms inte ha lett till bakomliggande skador.

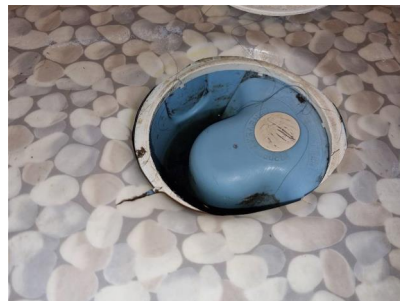
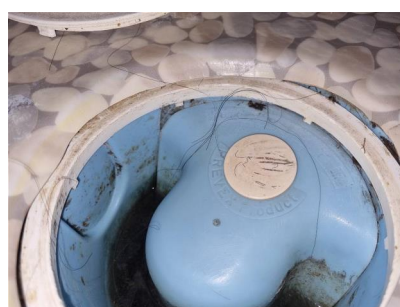
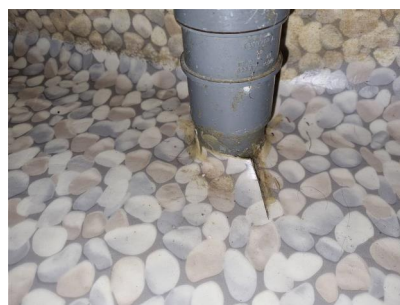
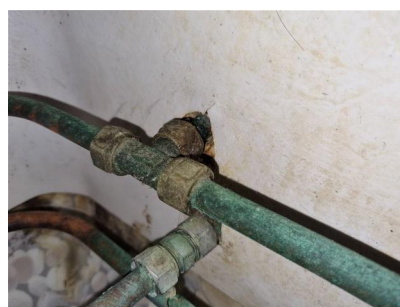
Entréplan / Dusch/Toalett

Våtutrymmet har äldre yt-/tätskikt.

- Klämring är lös i golvbrunn och skador förekommer på våtrumsmatta.
- Otätheter förekommer vid rörgenomföringar.

Eftersom funktionen, som innebär att ytskiktet/tätskiktet ska vara vattentätt, kan vara nedsatt finns en ökad risk att vatten tränger igenom ytskiktet/tätskiktet med vattenskador i omkringliggande konstruktioner som följd.

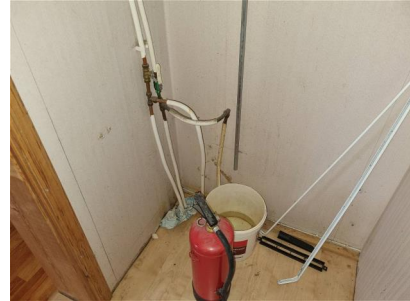
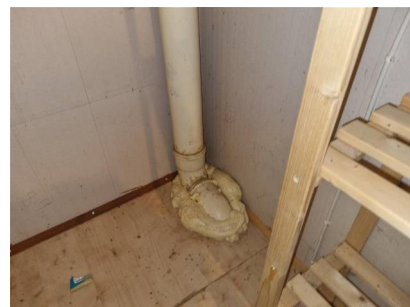
Entréplan / Passage

Golvbrunn saknas i utrymmet för varmvattenberedaren.

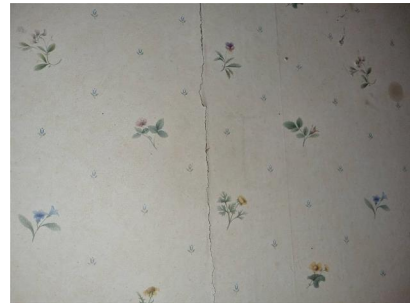
Entréplan / Allrum

Spricka/or finns i vägg.

Dessa bedöms inte ha lett till bakomliggande skador.

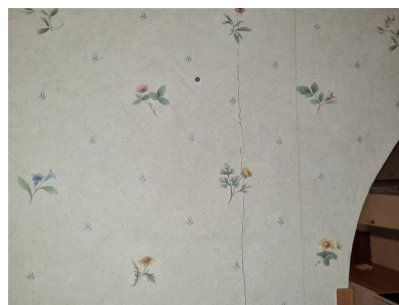
Entréplan / Matplats

Spricka/or finns i vägg.

Dessa bedöms inte ha lett till bakomliggande skador.

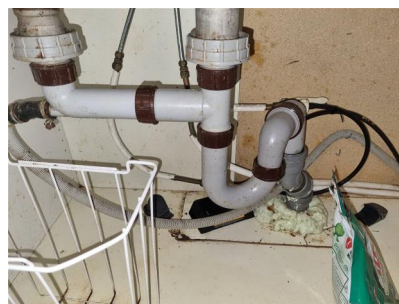
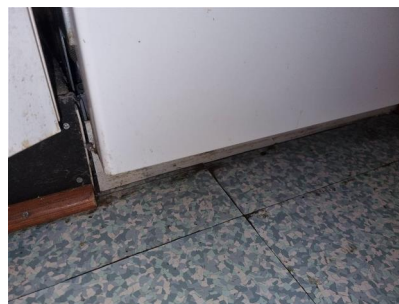
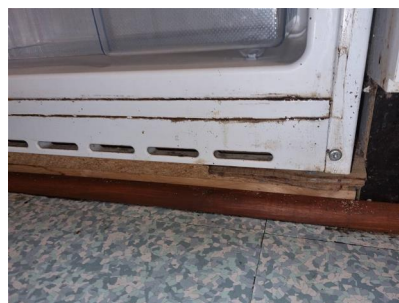
Entréplan / Kök

Fuktskydd saknas i diskbänksskåp och under vitvaror.

Utan fuktskydd är det svårt att upptäcka läckage från rörledningar. Vatten kan då tränga in i omkringliggande konstruktioner och orsaka fuktskador.

För att upptäcka eventuella läckage, installera ett fuktskydd.

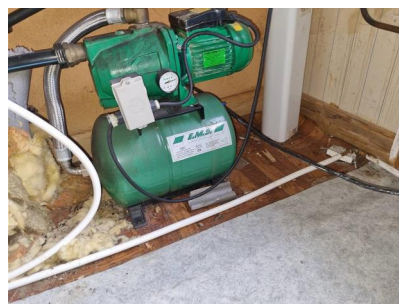
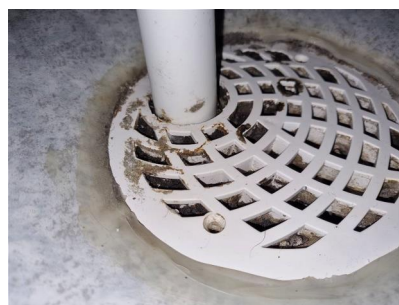
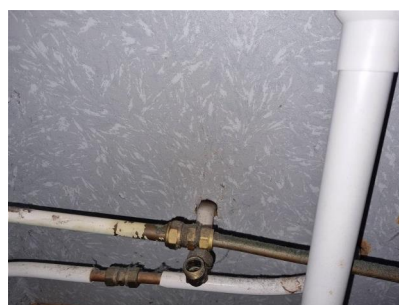
Entréplan / Tvättstuga

Golvbrunn ej besiktningbar då man har siliconerat fast brunnslocket.
- Otäta rör genomföringar i vägg.
