# Besiktningsprotokoll

Anticimex Försäkringsbesiktning i samarbete med Fastighetsbyrån

| Fastighetsadress:<br>Järnvägsgratan 27 | |

| Besiktningsdatum:<br>2025-03-25 | Protokollnummer:<br>68907555 |

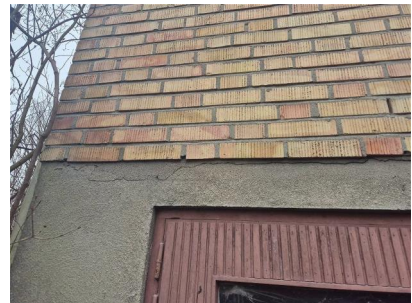
#### Utvändigt / Sockel

Sprickor finns i sockel.

Dessa bedöms inte ha lett till bakomliggande skador.

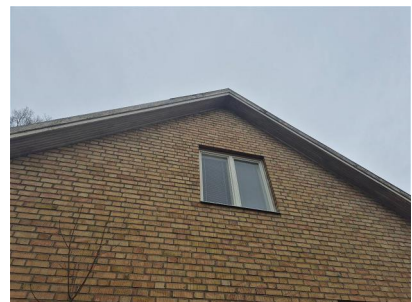
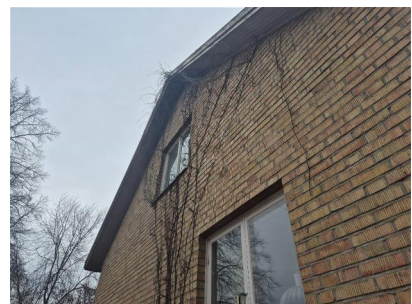
#### Utvändigt / Fasad

Mindre sprickor finns, klätterväxter förekommer.

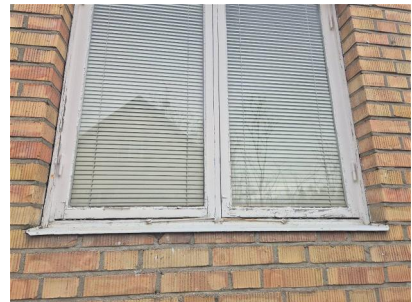
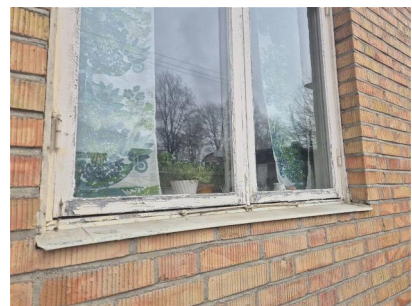
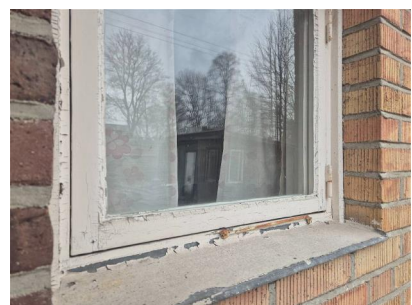
### Utvändigt / Fönster

Kitt/-färgsläpp finns från fönster.

Detta medför ökad risk för fuktskador.

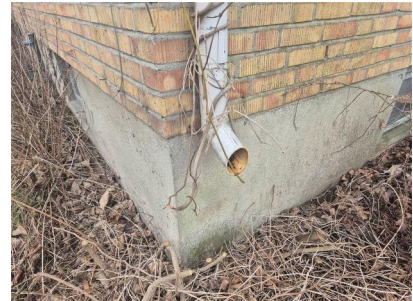
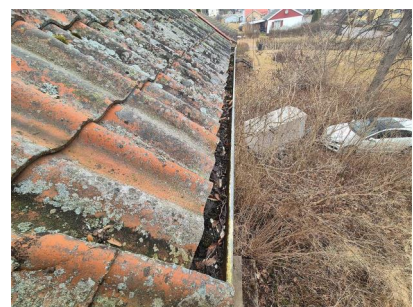
### Utvändigt / Hängrännor / Stuprör

Lövsilar saknas, hängrännor är fulla med löv/skräp och vissa stuprör avslutas invid huset.

Sammantaget finns en ökad risk för fuktskador i fasad samt grundläggning.

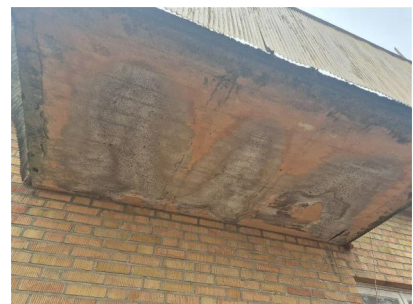
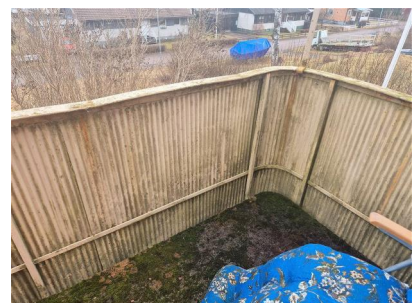
### Utvändigt / Balkong

Balkonggolv är ojämnt och visst bakfall noteras. Balkongens betongkonstruktions armering är rostangripen - se bild.

Detta medför risk för att regnvatten kan rinna in mellan balkonganslutning och vägg, vilket i sin tur kan leda till mikrobiella skador (angrepp av mikroorganismer) i omkringliggande konstruktioner.

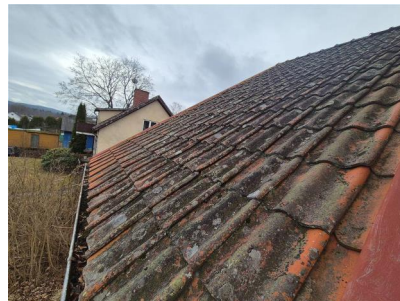
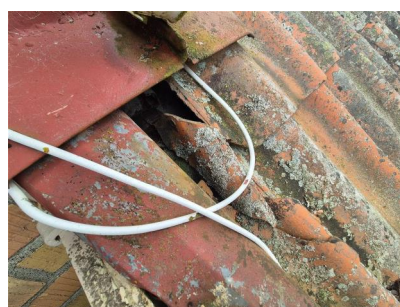
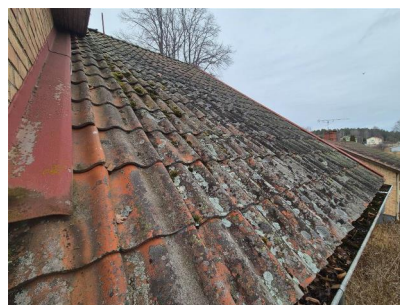
### Utvändigt / Tak

Yttertaket är äldre och i behov av renovering.

Taket är äldre och har passerat tiden för sin tekniska livslängd. Renovering av yttertaket rekommenderas. Kontakta en takentreprenör för en renovering. I samband med renoveringen bör omkringliggande konstruktioner kontrolleras för att upptäcka eventuella följdskador.

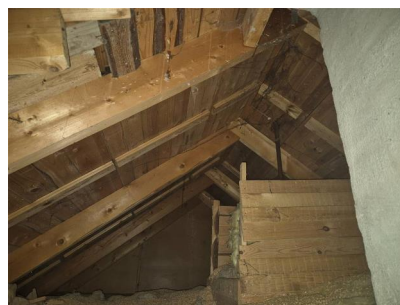
### Utvändigt / Vind

Vinden är kontrollerad från inspektionslucka

Fuktkvoter uppmättes i takstolar och underlagstak till mellan 10-11% ovanför luckan.

Risk för mikrobiell tillväxt inträffar vid 75% relativ luftfuktighet vilket motsvarar 17% fuktkvot i furuvirke. Observera att fuktigheten på vinden ändras över säsongen, fuktigast är det vindtertid.

Fläckar och mörkare områden finns på underlagstakets insida.

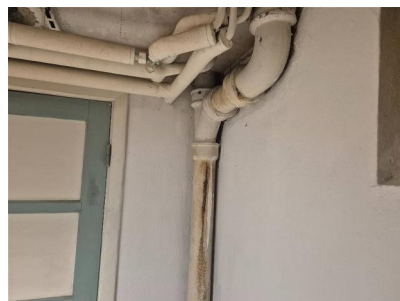
### Hela huset / Allmänt

Husets rör- /avloppssystem är äldre.

Detta behöver inte betyda att systemen har några allvarliga brister, men äldre rör- /avlopp- /värmeledningssystem kan ha nedsatt funktion/brister på grund av sin ålder, vilket i värsta fall kan leda till läckage. Vi rekommenderar att en fackman kontaktas för att kontrollera husets rör- /avlopp- /värmeledningssystem samt för att hjälpa er med eventuella åtgärder. Observera att ingen besiktning av dessa system har ingått i uppdraget.

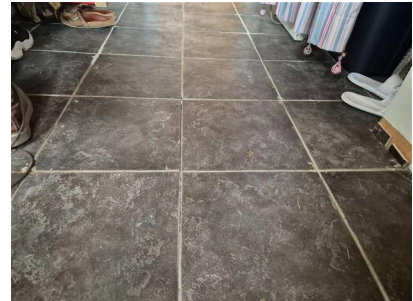
### Entréplan / Entréhall

Klinker har släppt från underlaget ("Bom").

Felet som uppstått är att vidhäftningen mellan klinker och underlag har upphört. Sk "bom/ bomljud".

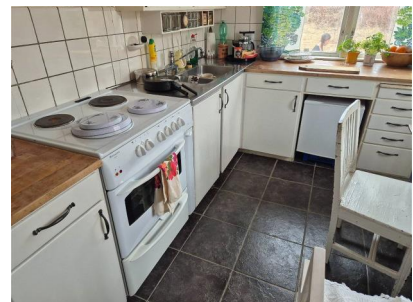
### Entréplan / Kök

Äldre kök som saknar moderna dropp-/fuktskydd.

Sammantaget finns en ökad risk för fuktskador.

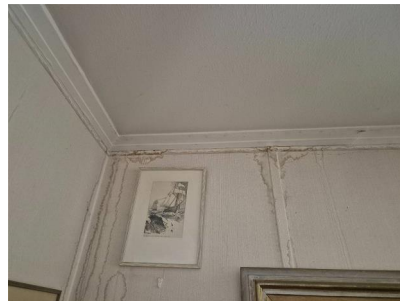
### Entréplan / Allrum

Fläckar förekommer i innertak i anslutning till balkong.

Jag rekommenderar en fördjupad undersökning för en vidare bedömning av orsak till och omfattning av detta samt lämpliga åtgärder.

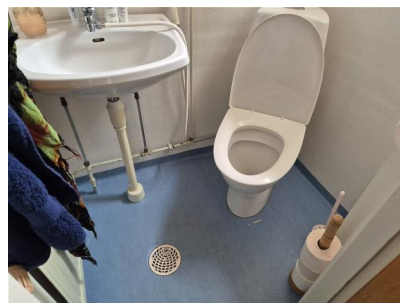
### Entréplan / Toalett

Plastmatta på golv och vägg. Golvbrunn finns i utrymmet (klassas därmed som våtrum)

Våtutrymmet har äldre yt-/tätskikt samt golvbrunn och rör genomföringar finns i golv.

Eftersom funktionen, som innebär att ytskiktet/tätskiktet ska vara vattentätt, kan vara nedsatt finns en ökad risk att vatten tränger igenom ytskiktet/tätskiktet med vattenskador i omkringliggande konstruktioner som följd.

Fuktindikering i utrymmet gav inga förhöjda fuktindikationer.

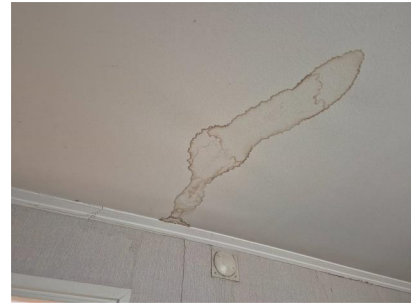
### Övre plan / Sovrum 1 (kontor)

Fläckar i innertak, se Vind samt Tak

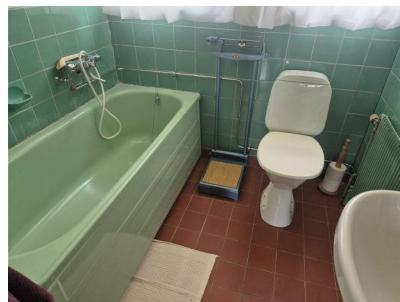
### Övre plan / Badrum/Wc

Utrymmet är i behov av renovering.

Utrymmet är äldre och har passerat tiden för sin tekniska livslängd.

Fuktindikering i utrymmet gav inga förhöjda fuktindikationer.

Renovering av utrymmet rekommenderas. Kontakta en behörig våtrumsentreprenör för en renovering. I samband med renoveringen bör omkringliggande konstruktioner kontrolleras för att upptäcka eventuella följdskador.

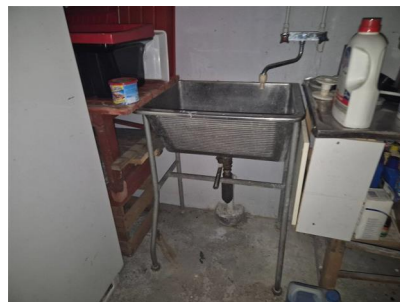
### Källarplan / Tvättstuga

Obehandlade väggar och golv.  
Golvbrunn kan ej lokaliseras på grund av lösöre.

Utrymmet har sannolikt ej brukats som tvättstuga under lång tid.

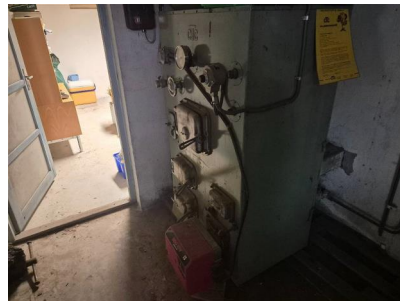
### Källarplan / Pannrum

Gamla olja/el-pannan finns kvar.  
Mycket lösöre förekommer i utrymmet.

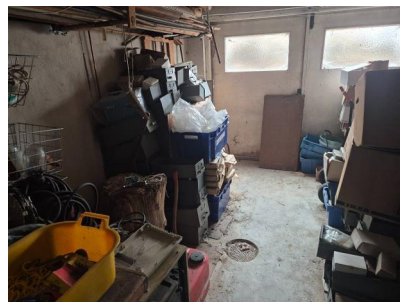
### Källarplan / Garage

Delvis belamrat med lösöre, något svårbesiktat.

Äldre gjutjärnsbrunn och slitna ytskikt samt lokala otätheter runt garageporten.

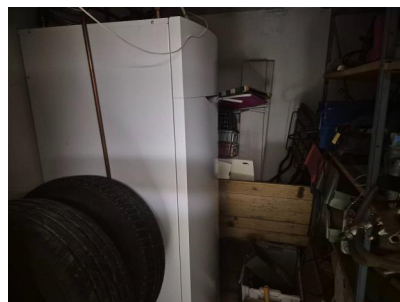
### Källarplan / Teknikrum / förråd

Värmepumpen är installerad i utrymmet.

Värmepumpens display verkar trasig.  
Om värmepumpen har en egen försäkring rekommenderar jag kontakt och vidare kontroll av värmepumpstekniker.
