Besiktningssprotokoll

Anticimex Försäkringsbesiktning i samarbete med Fastighetsbyrån

Fastighetsbeteckning: Åbrinken 4	
Fastighetsadress: Strömgatan 11	
Postnummer: 43432	Ort: Kungsbacka

Besiktningdatum: 2025-03-24	Protokollnummer: 68921040
Temperatur: 3 °C	Väderlek: Halvklart
Tekniker: Tobias Larsson	
E-post: tobias.larsson@anticimex.se	
Kontor: Göteborg	
Närvarande: Fastighetsägare Fastighetsmäklare

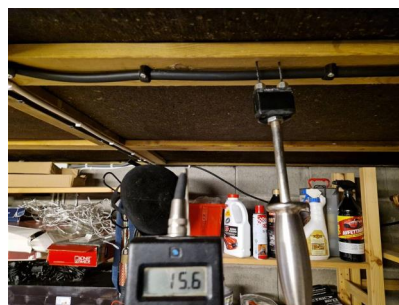
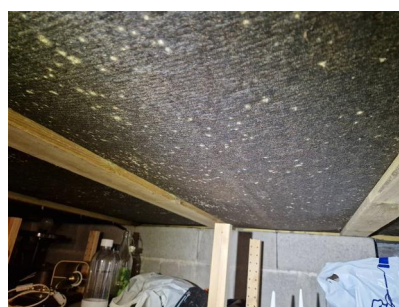
Utvändigt / Krypgrund

Vid kontroll av krypgrunden har fuktvärden under kritisk fuktnivå för mikrobiell tillväxt uppmätts. Dock har mikrobiell påväxt noterats på bjälklagets undersida.

Den upptäckta mikrobiella påväxten på bjälklagets undersida indikerar att grunden under delar av året är så pass fuktig att mikroorganismer utvecklas. Detta kan i sin tur leda till rötskador i konstruktionen. För att undvika detta så måste krypgrundens klimat bli torrare.

Det finns risk för mikrobiell tillväxt om den relativa fuktigheten (RF) i den omgivande luften är över 75 %. I furuvirke motsvarar det en fuktkvot (FK) på 17 %.

Fuktkvoten uppmättes till mellan 15,2 - 15,6 % i undersida bjälklag.

Vi rekommenderar en fördjupad undersökning för att bedöma orsak och omfattning.

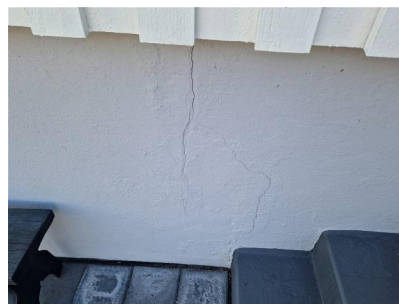
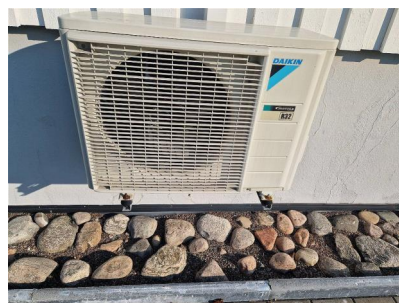
Utvändigt / Sockel

Sprickor finns lokalt i sockel.

Detta kan leda till fukt- och frysskador i konstruktionen.

Kantlist på källarens utvändiga fuktskydd är lokalt bristfälligt monterad och ligger oskyddat ovan mark.

Risk finns vid nederbörd att vatten tränger ner bakom fuktskyddet med fuktskador i underliggande/bakomvarande konstruktioner som möjlig följd. Fuktskydd som ligger ovan mark riskerar att det skadas och funktionen försämras.

Kondensvatten från luftvärmepumpens utedel leds inte bort från husgrunden.

Detta medför ökad risk för att vatten tränger in i anslutande konstruktioner, vilket i sin tur kan leda till fuktrelaterade skador. Observera att besiktning av byggnadens värmesystem eller värmepumpen inte har ingått i uppdraget.

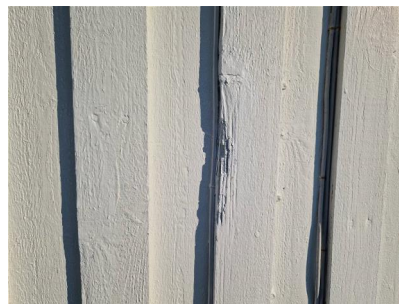
Utvändigt / Fasad

Enstaka skadad panelbräda noteras.

Dessa bedöms inte ha lett till bakomliggande skador.

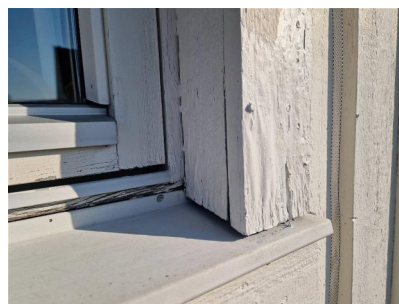
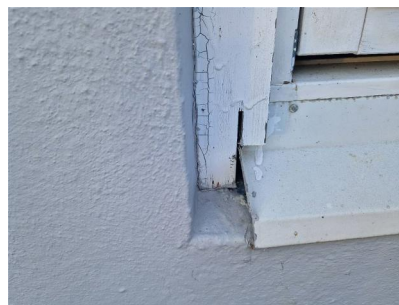
Utvändigt / Fönster

Fönster är i behov av målning/underhåll där enstaka foderbräda har mindre rötskador. Vidare noteras att fönsterbleck lokalt är otäta vid infästningar.

Fönsterbågar och fönsterkarmar där målningsbehov finns riskerar att få fukt- och rötskador på grund av sämre vattenavvisande förmåga. För att öka livslängden på fönster rekommenderas målning och underhåll. I samband med ommålning rekommenderas att de rötskadade brädorna byts ut.

Eftersom fönsterblecken är otäta finns risk att vatten tränger in i väggen vilket i sin tur kan leda till fuktskador i väggkonstruktionen.

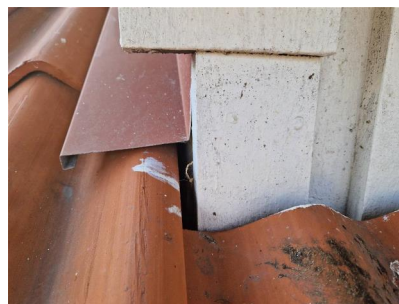
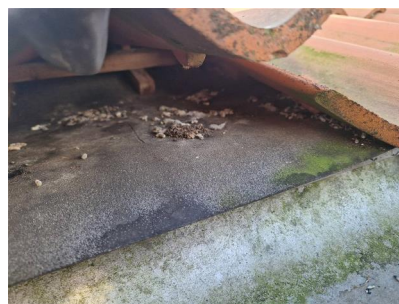
Utvändigt / Tak

Anslutningen mellan tak och vägg är bristfälligt utförd. Vidare noteras att nedersta pannraden ligger dikt an underlagspappen samt att skräp noteras under takpannor.

Detta medför risk för att regnvatten kan tränga in mellan anslutningen och väggen, vilket i sin tur kan leda till mikrobiella skador i tak- och väggkonstruktioner.

Att takpannor ligger dikt an underlagspappen medför en risk att takpannorna skaver sönder pappen (vilket delvis påbörjats) och att vatten tar sig in i underliggande konstruktion med fuktrelaterade skador som möjlig följd.

Löv/skräp/fågelbo under takpannorna kan leda till fuktskador på träläkt och takkonstruktionen bland annat pga. sämre avrinning, vilket kan resultera i mikrobiella skador.

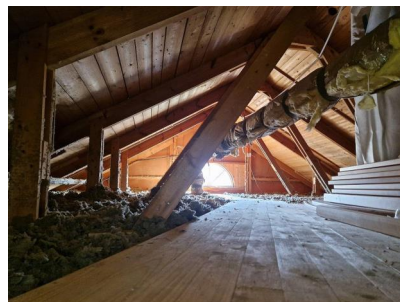
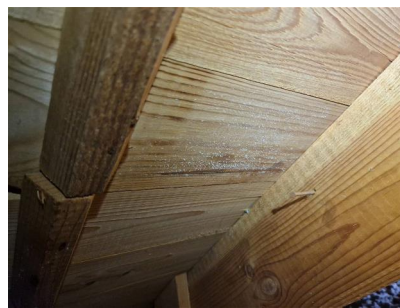
Utvändigt / Vind

Mindre lokal mikrobiell påväxt finns på underlagstaket.

Den upptäckta mikrobiella påväxten på underlagstaket kan vara ett tecken på att vinden tillförs fukt inifrån bostaden och/eller uteluften. Mekanisk frånluftsventilation finns installerad men bedöms ej betjäna hela fastigheten, vidare noteras en något bristfällig installation av tilluft i bostaden.

Vi rekommenderar en kontakt med ventilationsentreprenör för att bedöma orsak och omfattning samt eventuell åtgärd.

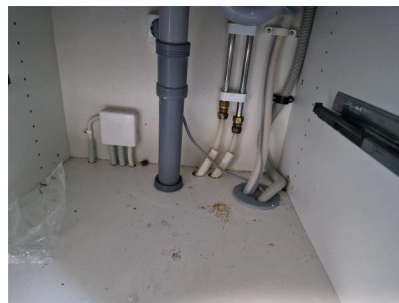
Entréplan / Kök

Fuktskydd saknas i diskbänksskåp.

Utan fuktskydd är det svårt att upptäcka läckage från rörledningar. Vatten kan då tränga in i omkringliggande konstruktioner och orsaka fuktskador. För att upptäcka eventuella läckage, installera ett fuktskydd.

Vidare noteras att sockel under diskmaskin sluter tätt mot golv. Detta kan förhindra att vatten från eventuella läckage inte uppmärksammas i tid.
