Besiktningssprotokoll

Anticimex Försäkringsbesiktning i samarbete med Fastighetsbyrån

Fastighetsbeteckning: Linnéan 2	
Fastighetsadress: Korsåvågen 23	
Postnummer: 812 31	Ort: Storvik

Besiktningdatum: 2025-03-25	Protokollnummer: 68918734
Temperatur: 5 °C	Väderlek: Halvklart
Tekniker: Christer Bergström	
E-post: christer.bergstrom@anticimex.se	
Kontor: Gävle	
Närvarande: Christer Bergström, Anticimex

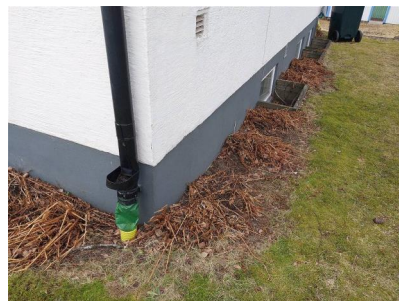
Utvändigt / Sockel

Växter finns i anslutning till grundmur.

När det finns rabatter och växter nära grundmuren finns risk att fukt stannar kvar i väggarna. Detta kan i sin tur orsaka invändiga fuktskador. Växternas rötter kan också skada grundmuren och sätta dräneringsledningen ur funktion.

Området närmast huset rekommenderas att vara fritt från växtlighet.

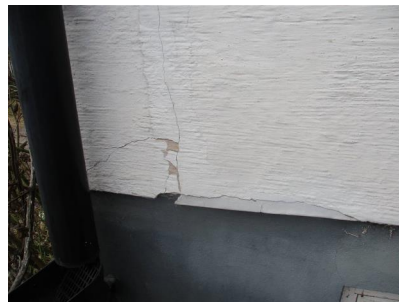
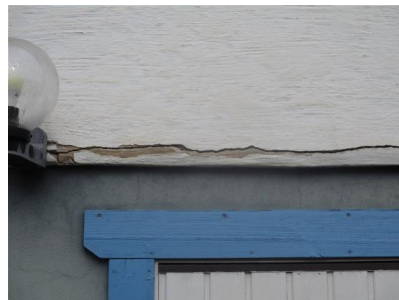
Utvändigt / Fasad

Sprickor förekommer i fasadputs på flertalet ställen.

Detta medför att fukt kan tränga in i bakomvarande konstruktion med fuktrelaterade skador som följd.

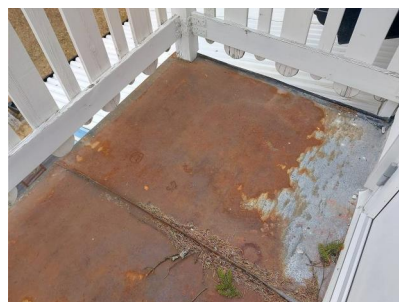
Utvändigt / Balkong

Golvplåten är i behov av målning.

För att öka livslängden på plåten rekommenderas det att den underhålls.

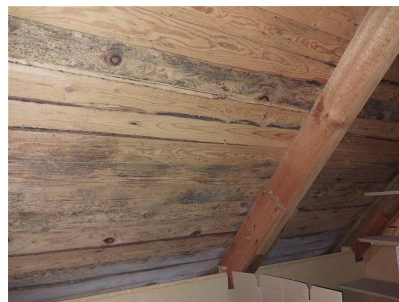
Utvändigt / Vind

Vid kontroll av vinden har fuktvärden under kritisk fuktnivå för mikrobiell tillväxt uppmätts, dock finns mikrobiell påväxt på underlagstak.

Fuktkvoten i underlagstak/takbjälkar uppmättes till 16 %.

Den upptäckta mikrobiella påväxten på underlagstaket är ett tecken på att vinden har tillförts eller tillförs fukt inifrån bostaden. Observera att besiktning av bostadens ventilationssystem inte har ingått i uppdraget.

Gränsvärden för mikrobiell tillväxt.

Det finns risk för mikrobiell tillväxt om den relativa fuktigheten (RF) i den omgivande luften är över 75 %. I furuvirke motsvarar det en fuktkvot (FK) på 17 %.

För att komma tillrätta med detta kan fukttillförseln inifrån bostaden behöva minskas. Det kan göras genom att ventilationen i bostaden förbättras samt att eventuella otätheter i vindsbjälklaget (tak-/väggvinklar, taklucka med mera) tätas. Läs Anticimex faktablad om oppvärmda vindsutrymmen för tips och råd.

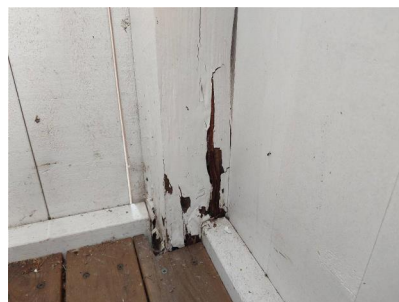
Utvändigt / Altan

Stolpar som håller upp altantaket är rötskadade.

De upptäckta rötskadorna kan bero på olika saker, exempelvis bristfälligt underhåll och målning. Vilket ökar att risken för att rötskador uppstår.

Vi rekommenderar en fördjupad undersökning för att bedöma orsak och omfattning.

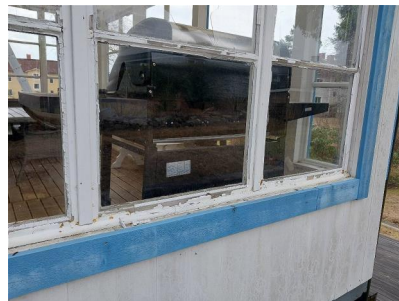
Fönster är i behov av målning/underhåll samt att det saknas underbleck.

Fönsterbågar och fönsterkarmar där målningsbehov finns riskerar att få fukt- och rötskador på grund av sämre vattenavvisande förmåga.

För att öka livslängden på fönster rekommenderas målning och underhåll.

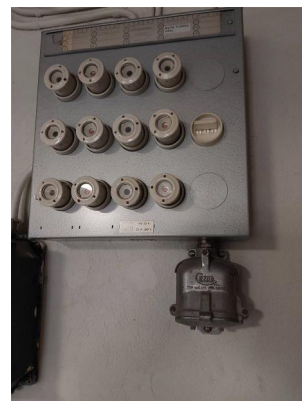
Källarplan / Förråd

3-fasuttag i metall finns.

Denna typ av uttag tillverkas inte längre då de anses medföra en stor risk för personskada.

Kontakta en elektriker för kontroll och åtgärd.

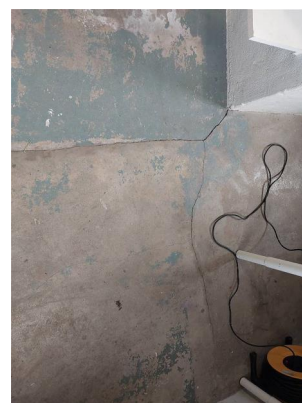
Sprickor förekommer på betonggolvet.

Detta bedöms endast som en mindre brist.

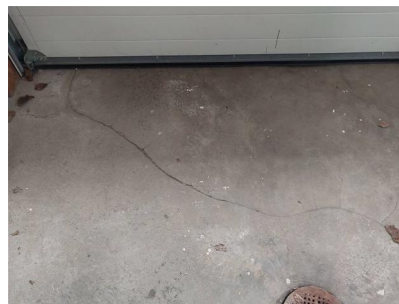
Källarplan / Garage

Sprickor förekommer i slipsatsen på betonggolvet.

Detta bedöms endast som en mindre brist.

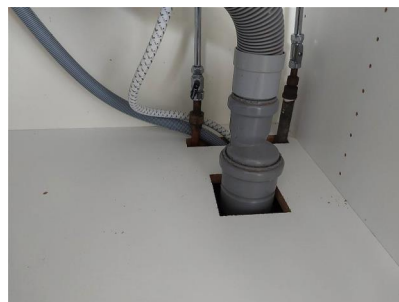
Entréplan / Kök

Fuktskydd saknas i diskbänksskåp.

Utan fuktskydd är det svårt att upptäcka läckage från rörledningar. Vatten kan då tränga in i omkringliggande konstruktioner och orsaka fuktskador.

För att upptäcka eventuella läckage, installera ett fuktskydd.

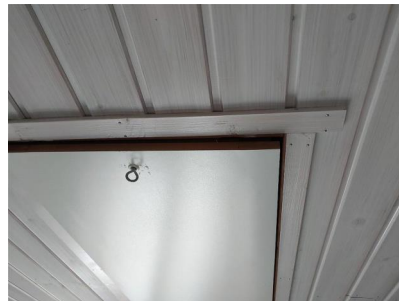
Övre plan / Sovrum 3

Vindsluckan är otät.

Detta medför att varm fuktig inomhusluft kan tränga upp i det kalla vindstrymmet vintertid.

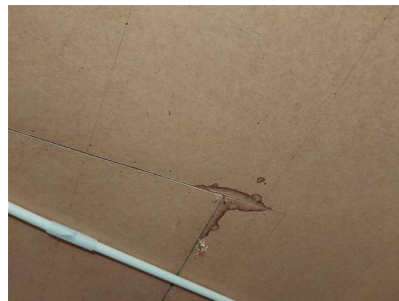
Övre plan / Klädkammare/Sidoskrubb

Taket har en gammal mindre fuktfläck som var torr i en skivskarv.
