Skogen 9

Skogsvägen 6

| Uppdragsnummer | A32134 |
| Besiktningsdatum | 2025-03-24 |

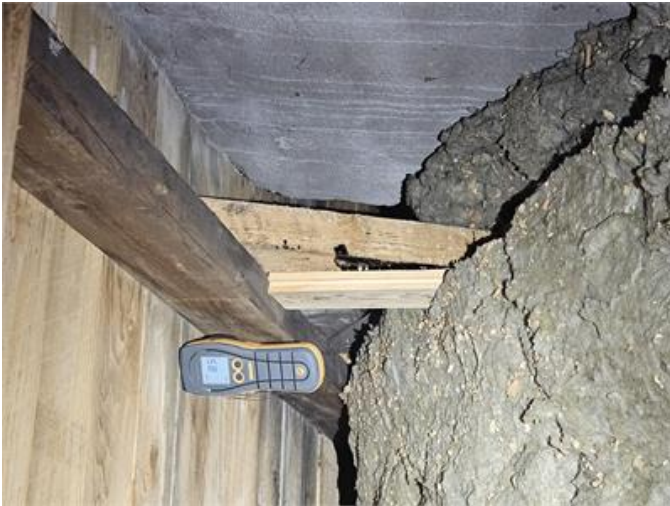
| Besiktningsresultat | | | | | |
|---|---|---|---|---|---|
| Vind | | X | | | <ul style="list-style-type: none"> <li>- Spår av fukt/mikrobiell påväxt noterades på delar av yttertaket insida i en måttlig omfattning. Fuktindikering utfördes stickprovsmässigt och utan anmärkning.</li> <li>- Delar av utrymmet har på grund av låg höjd en begränsad möjlighet till att besiktigas.</li> </ul> |

Bild från vindsutrymmet.
