Besiktningssprotokoll

Anticimex Försäkringsbesiktning i samarbete med Fastighetsbyrån

Fastighetsbeteckning: EKETÅNGA 2:192	
Fastighetsadress: Åsgårdsvägen 10A	
Postnummer: 302 93	Ort: Halmstad

Besiktningdatum: 2025-02-28	Protokollnummer: 68806021
Temperatur: 4 °C	Väderlek: Klart
Tekniker: Daniel Levin	
E-post: Daniel.Levin@anticimex.se	
Kontor: Halmstad	
Närvarande: Fastighetsägaren

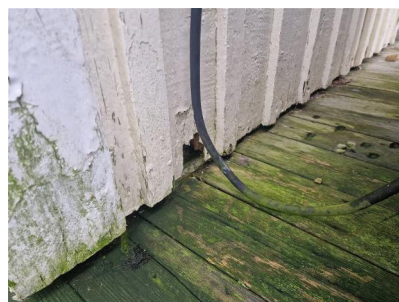
Rötskador och otätheter noterades i nederkant av groventréns träfasad.

Det rekommenderas att kontakt tas med fackman för kontroll av omfattning av de rötskador/otätheter som noterats samt för bedömning av lämpliga åtgärder.

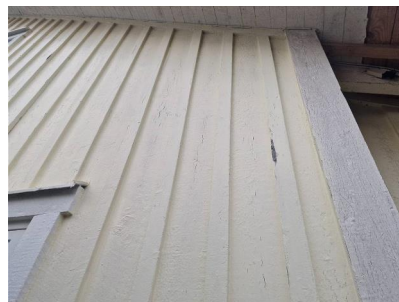
Fasadpanelen är delvis i behov av målning/underhåll då torrspäckor och färgsläpp förekommer.

Fasadbeklädnad och träkonstruktioner där målnings- och underhållsbehov finns riskerar att få fukt- och rötskador på grund av sämre vattenavvisande förmåga. För att öka livslängden på fasadbeklädnaden rekommenderas målning och underhåll.

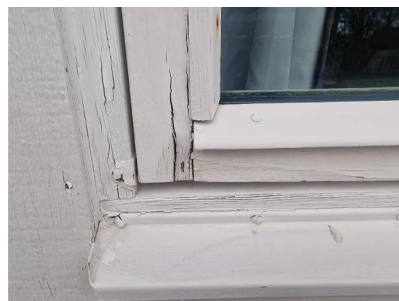
Mindre rötskador noterades i nederkant av sovrummets fönster åt söder.

Det rekommenderas att kontakt tas med fackman för bedömning av lämpliga åtgärder.

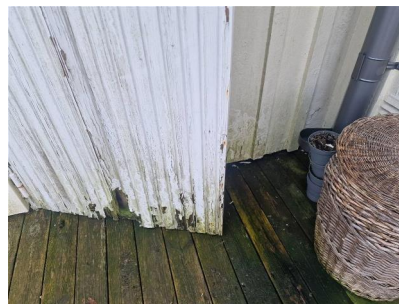
Ytterdörren är rötskadad.
Rötskador noterades i nederkant av träfasaden åt väster.

Det rekommenderas att kontakt tas med fackman för kontroll av omfattning av de rötskador som noterats samt för bedömning av lämpliga åtgärder.

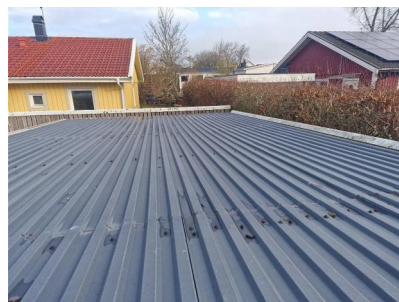
Färgsläpp finns från takfotsbrädan.
Träfasaden är i behov av målning och underhåll då färgsläpp och torrspäckor noterades.
Taktäckningen av korrugerad plåt är inte anpassad efter taklutningen.

Bristerna på garagets utvändiga konstruktioner och material kan orsaka fuktrelaterade skador i bakomliggande konstruktioner.

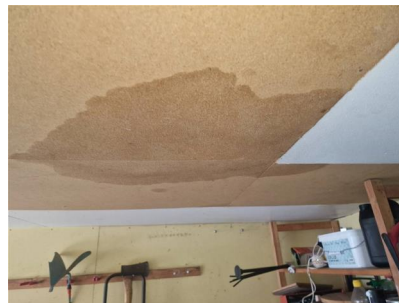
Missfärgningar finns i innertaket.
Vid fuktindikering mot missfärgningarna noterades inga förhöjda fuktindikationer.

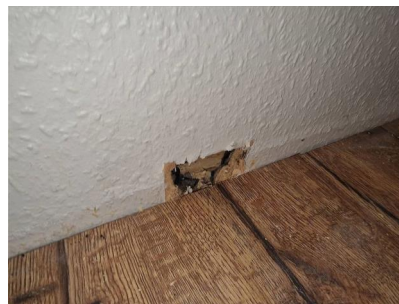
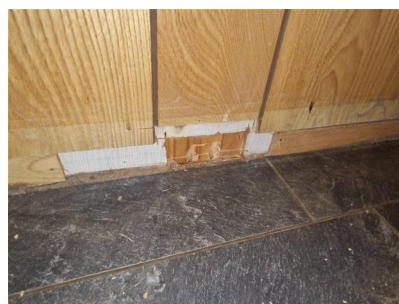
Bostaden är grundlagd med betongplatta på mark.
Kontroll av konstruktion.
Ett provhål togs upp i nederkant av vardagsrummets yttervägg åt söder. Syllen som till synes är av obehandlat virke är placerad mot sockeln ca 5 cm under invändig golvnivå.
Det går inte att avgöra om syllan är placerad på en fuktspärr mot sockeln. Fuktkvoten mättes i syllan till 13 %.

Ett provhål togs upp i nederkant av innerväggen i hallen mot sovrum 2. Plankstommen går ner mot betongplattan ca 5 cm under invändig golvnivå.
Det går inte att avgöra om fuktspärr finns mellan stommen och betongplattan.
Fuktkvoten mättes i plankstommens nederkant till 11 %.

Ingen avvikande lukt upplevs från provhålen.

Det finns risk för mikrobiell tillväxt om den relativa fuktigheten (RF) i luften är över 75 %, vilket i gran- och furuvirke motsvarar en fuktkvot (FK) på ca 17 %.

Syllkonstruktioner både i ytterväggar och i mellanväggar som ligger i direkt kontakt med betongplattan kan på grund av naturlig fuktpåverkan avge obehaglig lukt. Detta i sin tur kan leda till att en avvikande lukt sprids till boendemiljön.

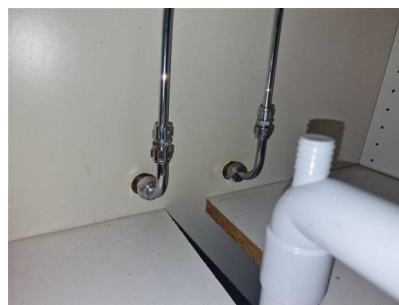
Ytskiktet är äldre.
Bomljud upplevs från klinkergolvet.
Rör genomföringarna i väggen under handfatet är otäta.
Gjutjärnsbrunnen och handfatets anslutningsstos är rostiga.

Bristerna medför att vatten kan tränga in i omkringliggande konstruktioner med fuktrelaterade skador som möjlig följd.

Vid fuktindikering som utfördes i utrymmet noterades inga förhöjda fuktindikationer.

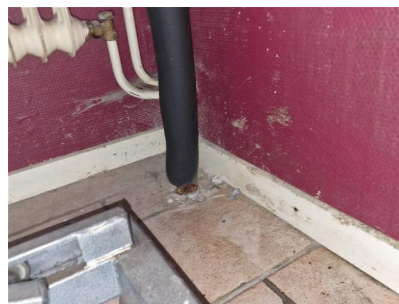
Gjutjärnsbrunnen är inte utbytt i samband med renoeringen.
Rör genomföring finns i golvet som är placerad nära ett äldre vattenrör.
Golvfallet är lokalt bristfälligt utfört.
Enstaka klinkerplattor har bomljud.

Bristerna medför att vatten kan tränga in i omkringliggande konstruktioner med fuktrelaterade skador som möjlig följd.

Vid fuktindikering som utfördes i utrymmet noterades inga förhöjda fuktindikationer.

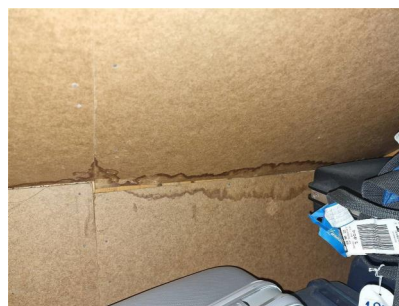
Ytliga missfärgningar noterades i takvinkeln åt söder i klädkammaren. Vid fuktindikering mot missfärgningarna noterades inga förhöjda fuktindikationer.

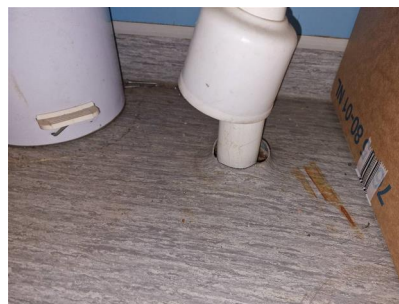
Ytskiktet är äldre.
Gjutjärnsbrunnen är rostig.
Golvfallet är bristfälligt utfört intill dörrtröskeln.
Golvmattan har släppt lokalt från underlaget.
Handfatets anslutningsstos är placerad under tätskiktet och genomföringen är otät.

Bristerna medför att vatten kan tränga in i omkringliggande konstruktioner med fuktrelaterade skador som möjlig följd.

Vid fuktindikering som utfördes i utrymmet noterades inga förhöjda fuktindikationer.
