# Besiktningsprotokoll

Anticimex Försäkringsbesiktning i samarbete med Fastighetsbyrån

| Fastighetsadress:<br>Furugatan 6 | |

| Besiktningsdatum:<br>2025-03-21 | Protokollnummer:<br>68871503 |

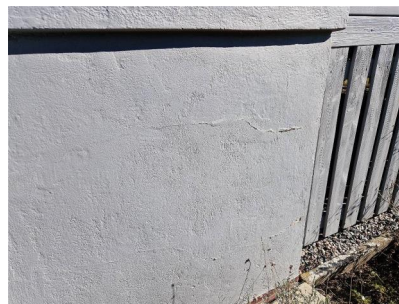
- Sprickor och färgsläpp finns i sockel och trapp.

Detta kan leda till fukt- och frysskador i konstruktionen.

- Utvändigt fuktskydd ligger oskyddat ovan mark.

Risk finns att det utvändiga fuktskyddet skadas och funktionen försämras.

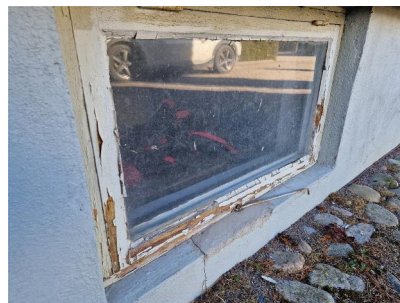
- Källarfönster är i behov av målning/underhåll.

Fönsterbågar och fönsterkarmar där målningsbehov finns riskerar att få fukt- och rötskador på grund av sämre vattenavvisande förmåga.

För att öka livslängden på fönster rekommenderas målning och underhåll.

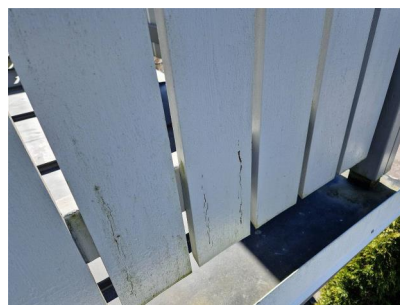
Balkongräcke har mindre rötskador.

Detta bedöms som en mindre brist.

Byt rötskadade delar.

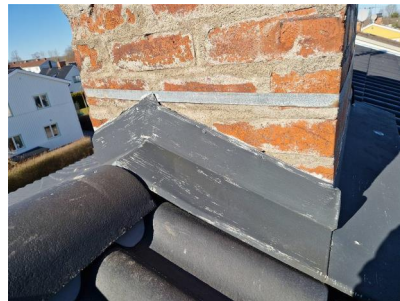
- Äldre plåtdetaljer runt skorsten på yttertaket är inte utbytta i samband med takrenoveringen.

Detta kan leda till fuktskador i bakomliggande konstruktioner.

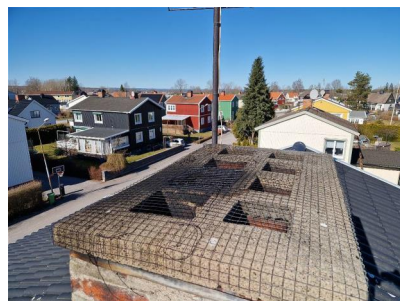
- Skorstenen saknar väderskydd.

Väderskydd kan monteras för att skydda mot nederbörd som annars kan orsaka fuktskador och frostsprängning i skorstenen/ murstocken (detta gäller bara om man inte eldar regelbundet).

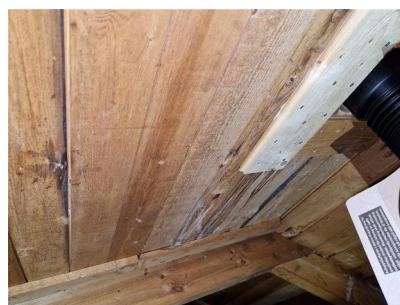
- Underlagstaket har äldre fuktfläckar.

Noterade fuktfläckar bedöms ha uppstått innan takomläggningen.

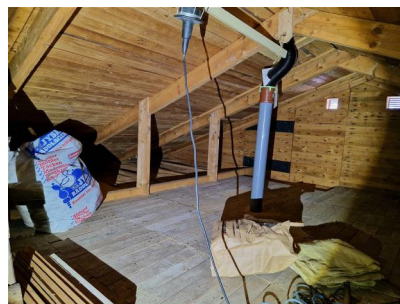
- Vid kontroll av vinden uppmättes fuktvärden under kritisk fuktnivå för mikrobiell tillväxt och en normal lukt upplevdes. Fuktkvoten i underlagstak/takbjälkar uppmättes vid besiktningstillfället till ca 9 %. Detta värde varierar dock under året beroende på årstid och utomhusklimat.

Det finns risk för mikrobiell tillväxt om den relativa fuktigheten (RF) i den omgivande luften är över 75 %. I furuvirke motsvarar det en fuktkvot (FK) på 17 %.

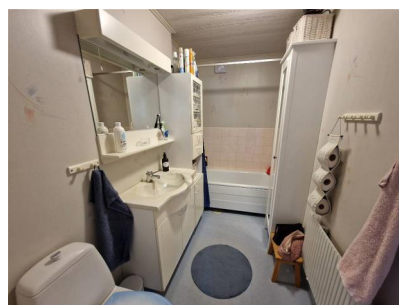
- Badrummet har äldre ytskikt.

Eftersom funktionen, som innebär att ytskiktet ska vara vattentätt, kan vara nedsatt finns en ökad risk att vatten tränger igenom ytskiktet med vattenskador i omkringliggande konstruktioner som följd.

- Fuktindikering i utrymmet gav inga förhöjda fuktindikationer.

Fortsatt användning av badkar alternativt duschkabin rekommenderas tillsvidare.

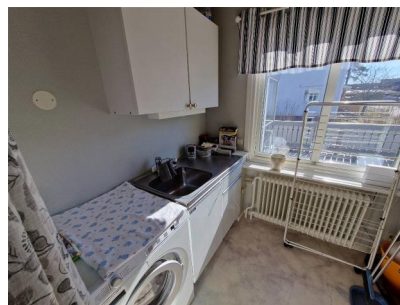
- Golvet i utrymmet är inte fuktsäkrat mot väggar och tröskel.
- Golvmattan är äldre.

Avsaknaden tätskikt på golvet ökar risken att vatten tränger in i angränsande konstruktioner och rum vilket i sin tur kan leda till fuktrelaterade skador.

- Rör genomföring finns i golv.

Rör genomföringar i golvet medför en ökad risk för att vatten tränger ner i omkringliggande konstruktioner och orsakar fuktskador. Vid uppbyggnaden av utrymmet var detta tillåtet och utförandet anses därför vara fackmässigt utfört. I dagens branschregler är detta inte längre tillåtet.

- Golvbrunn finns inte i utrymmet.

I denna typ av utrymme bör en golvbrunn finnas. Avsaknaden utgör en ökad risk för fuktskador i omkringliggande konstruktioner.

- Fuktindikering i utrymmet gav inga förhöjda fuktindikationer.

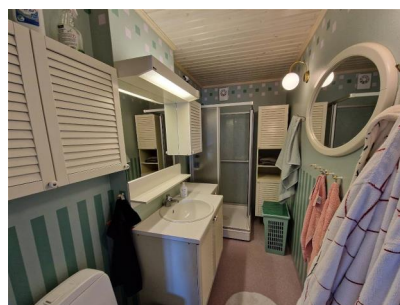
- Duschrummet har äldre ytskikt.
- Väggtapet av målad vävtapet.

Eftersom funktionen, som innebär att ytskiktet ska vara vattentätt, kan vara nedsatt finns en ökad risk att vatten tränger igenom ytskiktet med vattenskador i omkringliggande konstruktioner som följd.

- Fuktindikering i utrymmets åtkomliga delar gav inga förhöjda fuktindikationer.

Fortsatt användning av duschkabin rekommenderas.

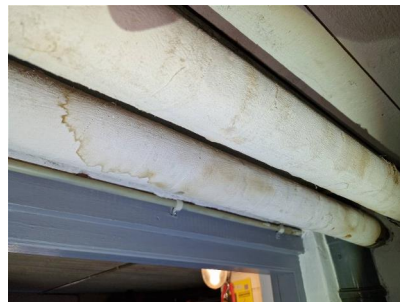
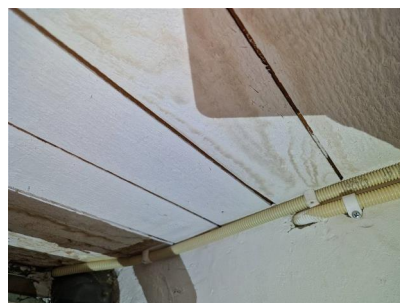
- Fuktfläckar/missfärgningar noterades i innertak.
- Fuktfläckar noterades på rörisolering.
- Fuktindikering utan anmärkning vid besiktningstillfället.

Fuktfläckar kan bero på olika saker, och kan vara ett tecken på en tidigare eller en pågående fuktskada.

Vi rekommenderar en fördjupad undersökning för att bedöma orsaken till och omfattningen av detta.

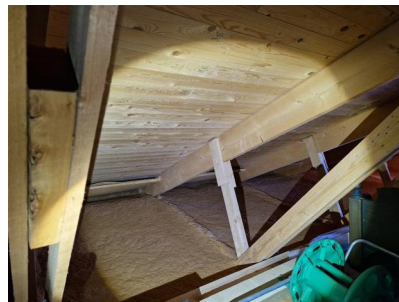
- Vinden är tilläggsisolerad.

Eftersom vindsbjälklaget tilläggsisolerats så kommer klimatet på vindsutrymmet att ändras, främst vintertid. Detta i sin tur kan leda till uppfuktning av underlagstakets insida vilket kan resultera i mikrobiella skador (angrepp av mikroorganismer).

- Vid kontroll av vinden uppmättes fuktvärden under kritisk fuktnivå för mikrobiell tillväxt och en normal lukt upplevdes. Fuktkvoten i underlagstak/takbjälkar uppmättes vid besiktningsstillfället till ca 14 %. Detta värde varierar dock under året beroende på årstid och utomhusklimat.

Det finns risk för mikrobiell tillväxt om den relativa fuktigheten (RF) i den omgivande luften är över 75 %. I furuvirke motsvarar det en fuktkvot (FK) på 17 %.
