# Besiktningsprotokoll

Anticimex Försäkringsbesiktning i samarbete med Fastighetsbyrån

| Fastighetsadress:<br>Aspåsgatan 26 | |

| Besiktningsdatum:<br>2025-03-21 | Protokollnummer:<br>68913489 |

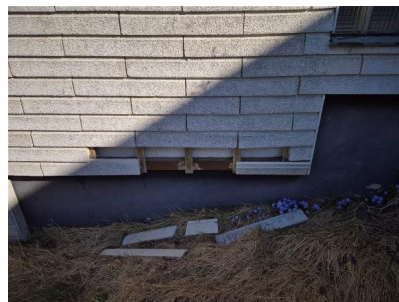
Spiktegel är lösa och fattas.

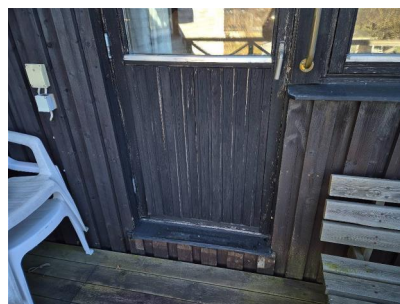
Dörrar har färgsläpp och torrsprickor.

Dörrar där målningsbehov finns riskerar att få fukt- och rötskador på grund av sämre vattenavvisande förmåga.

För att öka livslängden på dörrar rekommenderas målning och underhåll.

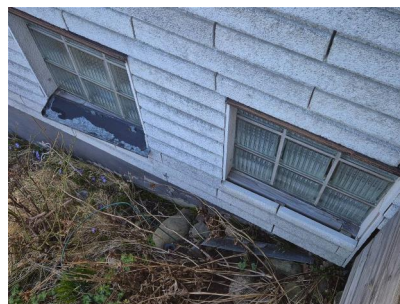
- Kitt- och färgsläpp finns från fönster.
- Vissa fönster kan vara i behov av byte.
- Fönsterbleck saknas på vissa fönster.

Kontakta en fackman som ser över/byter ut de fönster som är i sämre skick. Flera fönster är i behov av målning/underhåll.

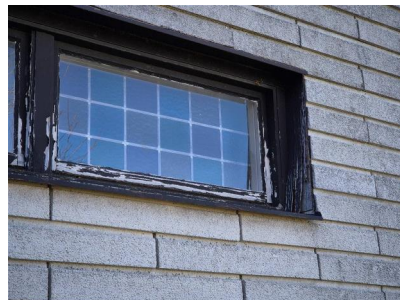
Isolerglas är äldre.

Befintliga fönster är äldre vilket betyder att tätningen mellan fönsterrutorna kan vara sämre. Detta kan leda till att missfärgning/imma kan uppstå mellan glasrutorna.

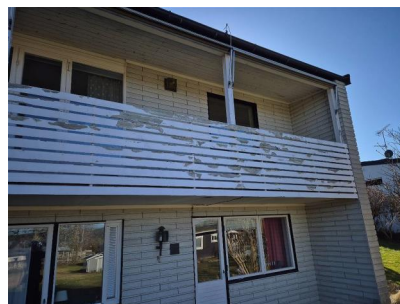
Balkongräcke har färgsläpp och torrsprickor.

Balkongräcke och träkonstruktioner där målningsbehov finns riskerar att få fukt- och rötskador på grund av sämre vattenavvisande förmåga.

För att öka livslängden på balkongräcke rekommenderas målning och underhåll.

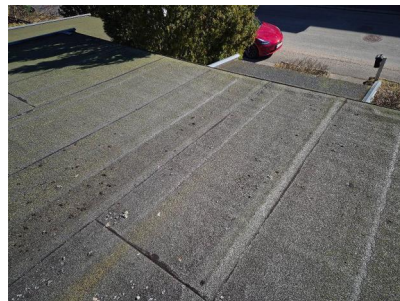
Takpappen har sprickor och sviktar nere mot hängrännan på framsidan.

Svikt och sprickor på takpappen innebär att fuktskyddet har nedsatt funktion, vilket kan leda till fuktskador i underliggande konstruktioner.

Vi rekommenderar att ni kontaktar en takläggare för en fördjupad undersökning för att bedöma orsak och omfattning.

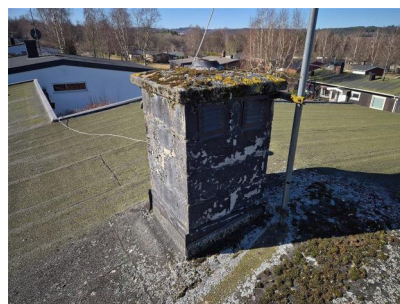
Skorstenen saknar väderskydd och är i behov av underhåll.

Väderskydd kan monteras för att skydda mot nederbörd som annars kan orsaka fuktskador och frostsprängning i skorstenen/ murstocken.

Vi rekommenderar att ni kontaktar en fackman för att ta reda på hur och om ett väderskydd ska monteras.

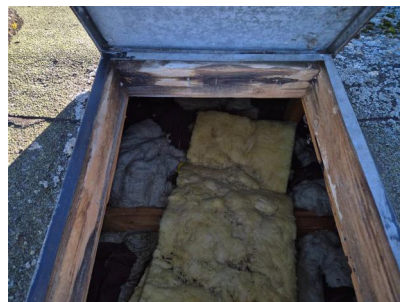
Mindre fuktfläckar noterades vid takluckan.

Inga förhöjda fuktindikationer noterades på fuktfläckarna vid besiktningstillfället.

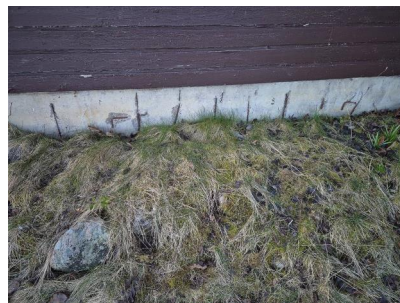
Sprickor finns i sockel samt synlig armering.

Dessa bedöms inte ha lett till bakomliggande skador.

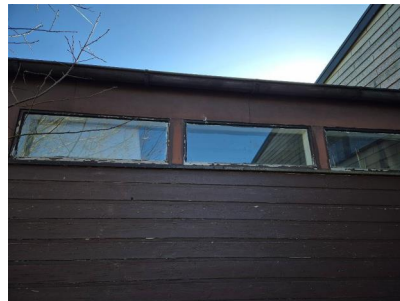
- Kitt- och färgsläpp finns från fönster.
- Vissa fönster kan vara i behov av byte.

Kontakta en fackman som ser över/byter ut de fönster som är i sämre skick. Flera fönster är i behov av målning/underhåll.

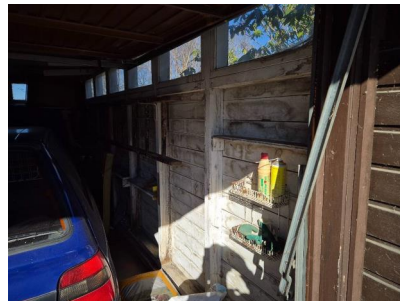
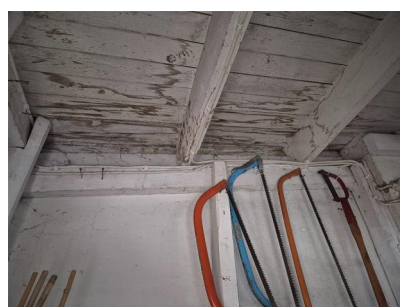
Taket/väggar har flera fuktfläckar.

Fuktfläckarna kan vara äldre eller pågående.

Vi rekommenderar att ni kontaktar en fackman för kontroll och eventuellt åtgärd.
