Pixbo 1:127

Rådavägen 16

Uppdragsnummer	O27396
Besiktningdatum	2025-03-25
Besiktningföretag	OBM Besiktning Väst AB
Besiktningförrättare	Emil Johansson
Närvarande	Fastighetsägare
Giltig till och med	2026-03-25

## Byggnadsinformation

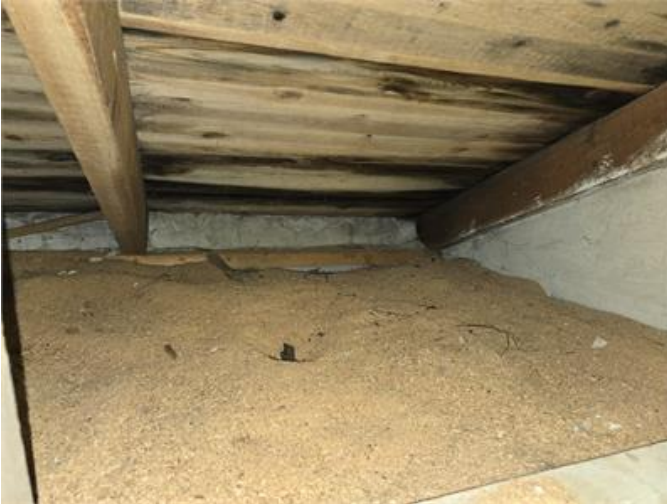
**Vind:** När det finns brister i tätningen mellan ett kallt och ett varmt utrymme finns det en risk att relativt varm och fuktig luft kommer ut från det varma utrymmet till det angränsande kalla utrymmet och träffar en kall yta och kondenserar. Missfärgning på yttertakskonstruktionen är en indikering på att inneluften har kommit ut i vinden så att ett gynnsamt klimat för en mikrobiell tillväxt har uppstått. Det kan vara en indikering på att ventilationen inomhus är undermålig. Får detta fortgå finns det en risk att man kan få skador på konstruktioner som i en förlängning påverkar byggnaden och inomhusmiljön negativt. Det rekommenderas därför att kontakt tas med fackman för vidare undersökning samt lämpliga åtgärder.

Exempel på del av vind och mikrobiell påväxt/missfärgningar.

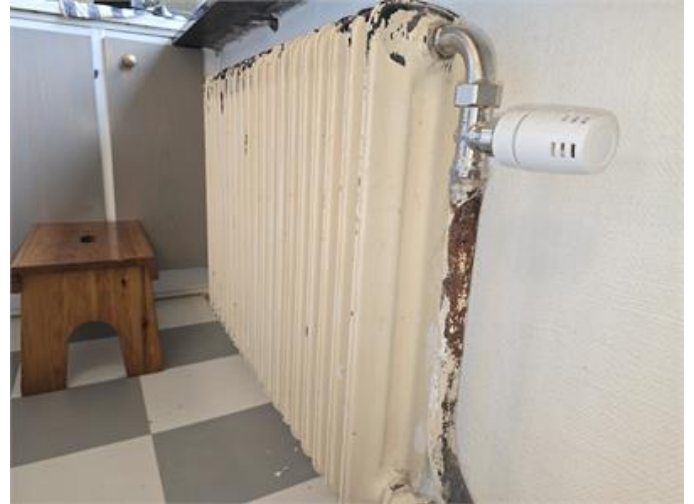
Exempel på rostangrepp i radiatorkoppel.

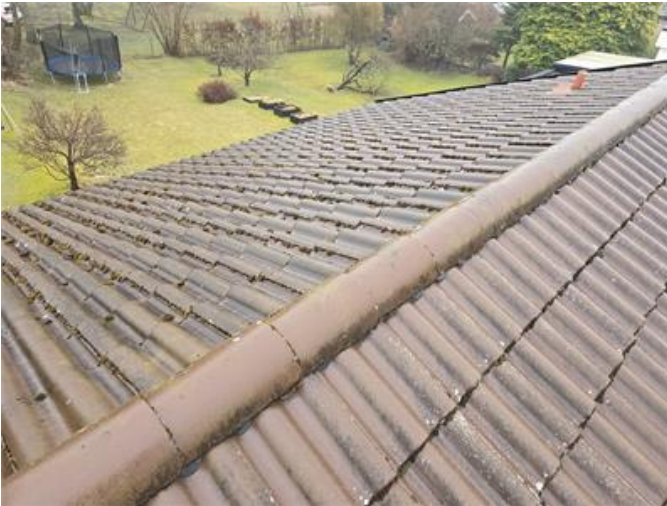
**Yttertak:** Viss mosspåväxt förekommer på takpannorna innebärande ökad risk för fuktpåverkan på underliggande konstruktioner och förkortad livslängd på takpannorna.

Överblick del av yttertak.

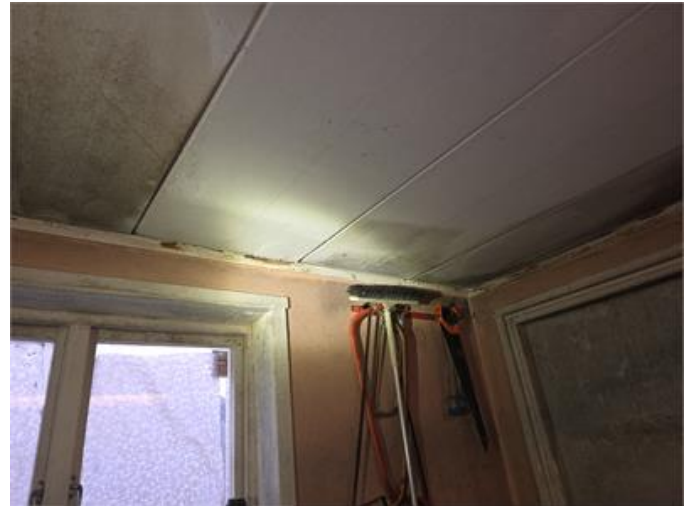
Missfärgningar i innertak, garaget.

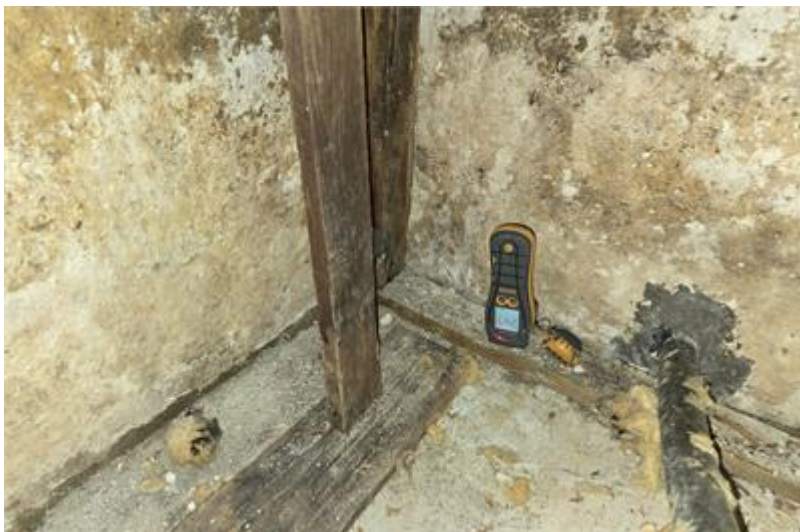
Fuktkvoten uppmättes till ca 25-28% i bastun och i garaget i anslutning till port. I förråd uppmättes ca 16% i påreglad vägg.

Rötskador noteras i bastun, i spån golv i anslutning till källardörr och på påreglad vägg i förråd. Även vid porten. I källaren och i golv/väggkonstruktioner upplevs en avvikande lukt.

Då förhöjda fuktkvotsvärden uppmätts och en avvikande lukt upplevts rekommenderas det att besiktningen kompletteras med en vidare undersökning av en fackman för att kontrollera orsak/omfattning samt lämpliga åtgärder.
