Sjöslätten 4

Vierydsvägen 75

| Besiktningsdatum | 2025-03-20 |
| Besiktningsföretag | OBM Kronoberg AB |

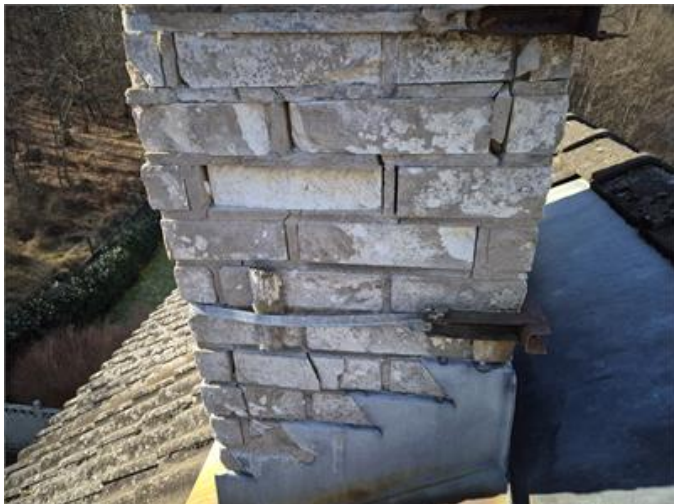
Kalksandstenar runt skorsten är skadade och i behov att muras om.

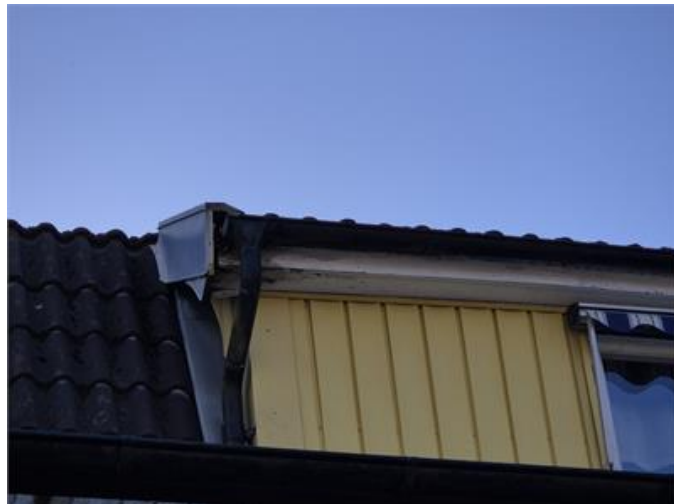
TAK: Taket kunde inte besiktigas i sin helhet på grund av hög höjd och altantak. Besiktning utfördes från mark och via taklucka från vinden. Enligt tidigare ägare är taket omlagt i början av 1970-talet. Ju äldre ett tak är ju mindre motstånd har det mot att fukt kan tränga genom takpannor vilket kan leda till fuktskador i underliggande konstruktioner. Stickprovskontroller av läkt och undertak kunde inte utföras på grund av hög höjd men är undertakspappen från början av 1970-talet kan det förväntas att pappen är skör och eventuellt skadad. Kalksandstenar runt skorsten är skadade och i behov att muras om. Det förekommer rostangripna plåtdetaljer. Vid takfot ytterhörn till takkupa mot väg, noterades att takfoten delvis har färgsläpp och ser ut att vara fuktpåverkad., närmare kontroll kunde inte utföras på grund av hög höjd.

Vid takfot närmast ytterhörn till takkupa mot väg noterades att takfoten delvis har färgsläpp och ser ut att vara fuktpåverkad, närmare kontroll kunde inte utföras på grund av hög höjd.

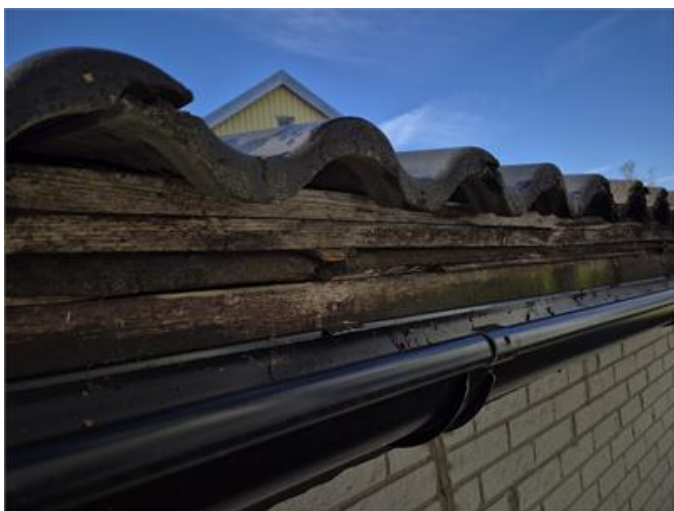
| Besiktningsresultat | | | | | |
|---|---|---|---|---|---|
| Garage | | X | | | Takpannor med dess undertak bedöms vara äldre. Rötskador förekommer i svallbrädor närmast takfot. Sättsprickor förekommer i väggar av lättbetong och fasad av kalksandsten. |

Rötskadad svallbräda närmast takfot till garage.
