# Besiktningssprotokoll

Anticimex Försäkringsbesiktning i samarbete med Fastighetsbyrån

Fastighetsbeteckning: Ramby 5:7	
Fastighetsadress: Löt Ramby 5	
Postnummer: 749 51	Ort: Grillby

Besiktningdatum: 2025-03-24	Protokollnummer: 68921257
Temperatur: 3 °C	Väderlek: Sol
Tekniker: Martin Lundberg	
E-post: martin.lundberg@anticimex.se	
Kontor: Västerås	
Närvarande: Tony och Birgitta Olsson

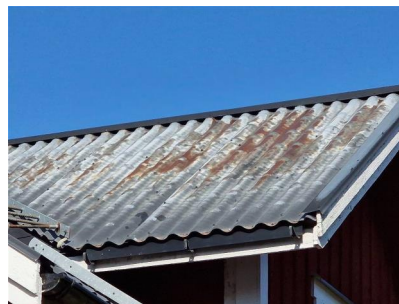
### Utvändigt / Tak

Ytrost lokalt.

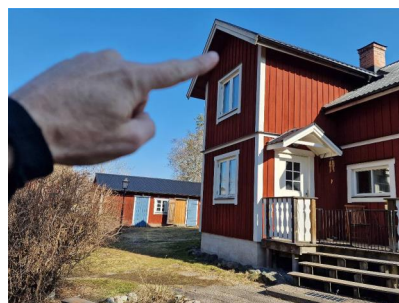
### Utvändigt / Vind

Vindsutrymmet kunde inte besiktas då säker transportväg till luckan saknas.

Max höjd för en ej väggfast stege är 4 meter.

Vi rekommenderar en kompletterande besiktning när säker transportväg installerats.

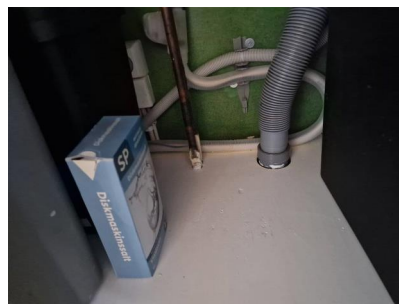
### Entréplan / Kök/matplats

Fuktskydd saknas i diskbänkskåp.

Utan fuktskydd är det svårt att upptäcka läckage från rörledningar. Vatten kan då tränga in i omkringliggande konstruktioner och orsaka fuktskador.

För att upptäcka eventuella läckage, installera ett fuktskydd.

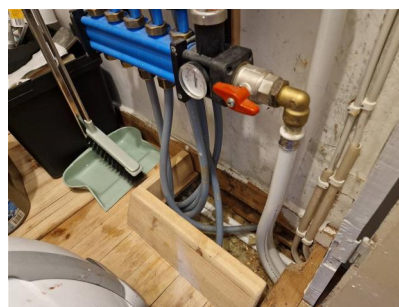
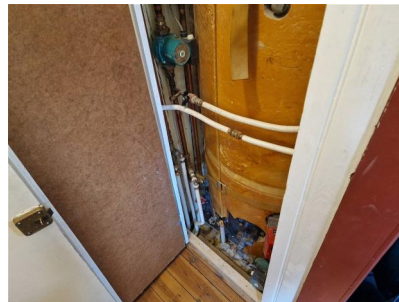
### Entréplan / 2 st förråd med acktank och golvvärme.

Vatteninstallationer utan fuktsäkert golv.

Vattenlarm på golv är att rekommendera för att upptäcka läckage i god tid.

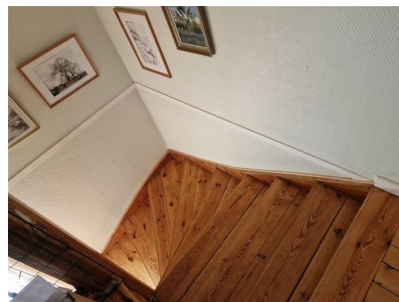
## Övre plan / Trappa

Trappräcke saknas

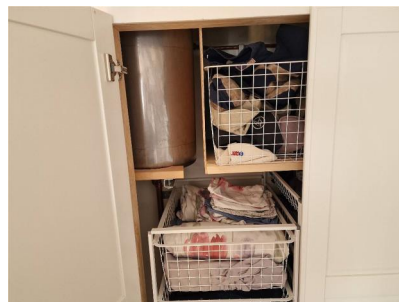
### Övre plan / Sovrum 2 med elcentral.

Expansionskärl i ej fuksäkert utrymme.  
Vattenlarm rekommenderas.

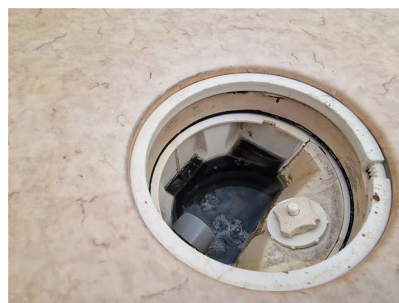
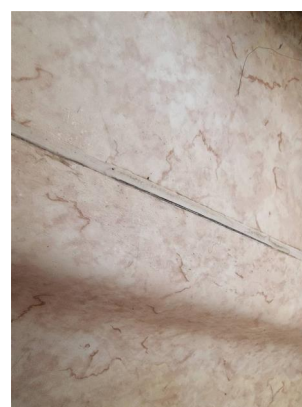
### Övre plan / Dusch/Toalett

Våtutrymmet har äldre yt-/tätskikt. Glipor i golvskarvar och förhöjningsring i äldre golvbrunn. Inga förhöjda fuktindikationer noterades i utrymmet.

Eftersom funktionen, som innebär att ytskiktet/tätskiktet ska vara vattentätt, kan vara nedsatt finns en ökad risk att vatten tränger igenom ytskiktet/tätskiktet med vattenskador i omkringliggande konstruktioner som följd.
