Besiktningssprotokoll

Anticimex Försäkringsbesiktning i samarbete med Fastighetsbyrån

Fastighetsbeteckning: Snöstorp 7:68	
Fastighetsadress: Väktarevägen 40	
Postnummer: 30256	Ort: Halmstad

Besiktningdatum: 2025-03-25	Protokollnummer: 68920282
Temperatur: 3 °C	Väderlek: Halvklart
Tekniker: Patrik Johansson	
E-post: patrik.johansson@anticimex.se	
Kontor: Halmstad	
Närvarande: Fastighetsägarna

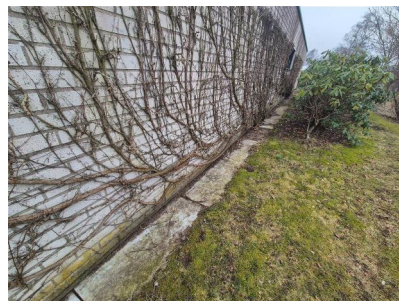
Utvändigt / Markförhållanden

Klättrväxter finns på tegelfasaden mot öster. Plattorna närmst huset lutar mot grunden.

Bristerna innebär en ökad fuktbelastning mot grunden vilket i sin tur kan orsaka fuktskador i huset. Växternas rötter kan också skada grundmuren och sätta dräneringsledningen ur funktion.

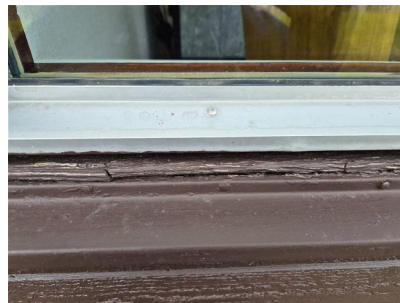
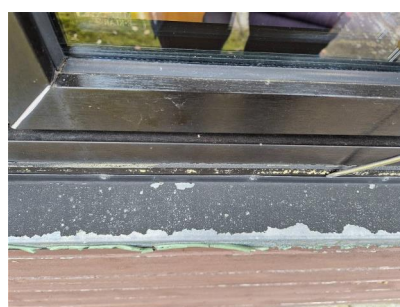
Utvändigt / Fönster och dörrar

Fönsterblecken till de öppningsbara fönsterna sitter monterades på fönsterkarmarna.
Fönsterbleckens skarvar är bitvis otäta och otätheter förekommer mellan fönsterbleck och karmarna mot söder.
Dörrar och fönster är i behov av målning/underhåll.

Bristerna medför ökad risk att vatten kan tränga ner i bakomliggande konstruktion med fuktrelaterade skador som möjlig följd.

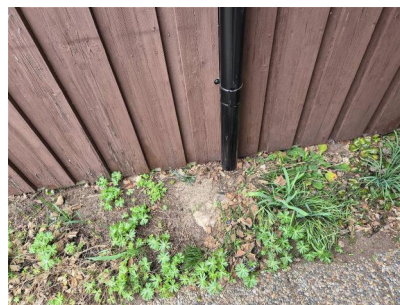
Utvändigt / Hängrännor / Stuprör

Stupröret till altanens skärmtak avslutas nära husliv.

Stuprör som avslutas intill husliv (ovan mark) kan medföra en ökad fuktbelastning på grundmur/sockel med fuktrelaterade skador som följd.

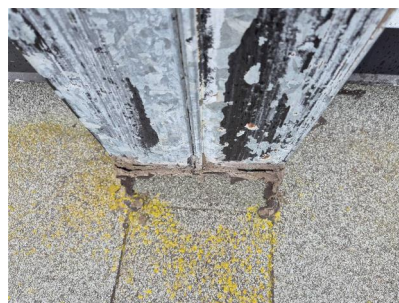
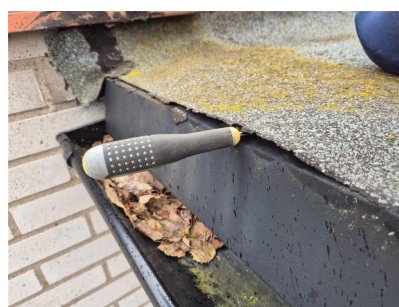
Utvändigt / Tak

Takpappen är äldre och har lokalt släppt mot huvar och fotplåten.

Tätskiktet på ett platt/låglutande tak har enligt vår bedömning en begränsad livslängd. Eftersom takpappen är äldre har det ett minskat motstånd mot vattengenomträngning. Detta i sin tur kan leda till att takkonstruktionen drabbas av fuktskador.

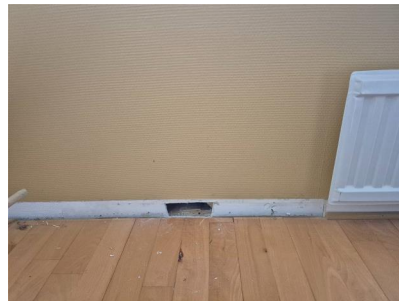
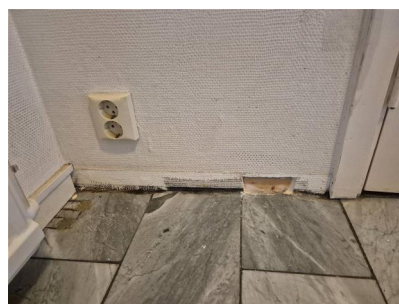
Entréplan / Grundläggning

I ytterväggen mot norr i sovrum 1 demonterades golvlisen och ett provhål gjordes i gipsskivan. Den till synes träskyddsbehandlade syllen ligger under golvnivå. Via provhålet går det inte att avgöra om det finns någon mellanliggande fuktspärr mot betongplattan. Fuktkvoten i syllen uppmättes till mellan 12-13%.

Ett provhål gjordes även bakom golvlisen i entréhallens vägg mot toaletten. Den obehandlade yllen ligger på betongplattan i höjd med golvet utan någon synlig mellanliggande fuktspärr. Fuktkvoten i syllen uppmättes till mellan 10-11%.

Ingen avvikande lukt kunde upplevas från provhålen.

Risk för mikrobiell tillväxt föreligger om den relativa fuktigheten i den omgivande luften är över 75% vilket i gran- och furuvirke motsvarar en fuktkvot på ca 17%. Vid en långvarig fuktkvot på >28% finns risk för rötskador.

Väggsyllar riskerar att drabbas av fuktskador på grund av naturlig fuktpåverkan om fuktskyddet är bristfälligt utfört alternativt saknas. Fuktvandring kan ske från marken genom betongen till organiskt material genom så kallad kapillärsugning och diffusion, vilket kan leda till skador med lukt av mikrobiell karaktär. Om väggsyllarna är träskyddsbehandlade kan även en kemisk lukt förekomma.

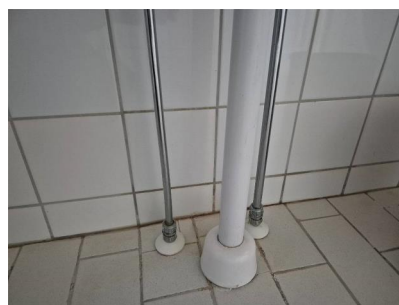
Entréplan / Dusch/Toalett

Utrymmet är äldre och har passerat tiden för sin tekniska livslängd.
Handfatet sitter löst.

Vid fuktindikering i utrymmet kunde förhöjda indikationer påvisas på golvet och väggen under handfatet.

Renovering av utrymmet rekommenderas. Kontakta en behörig våtrumsentreprenör för en renovering. I samband med renoveringen bör omkringliggande konstruktioner kontrolleras för att upptäcka eventuella följdskador.
