# Besiktningsprotokoll

Anticimex Försäkringsbesiktning i samarbete med Fastighetsbyrån

| Fastighetsadress:<br>Björkbacken 34 | |

| Besiktningsdatum:<br>2025-03-11 | Protokollnummer:<br>68867043 |

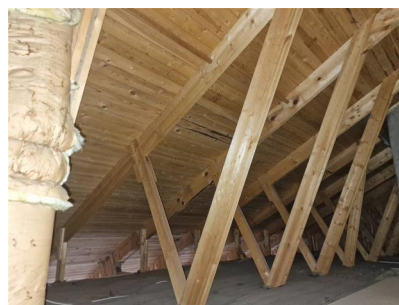
### Utvändigt / Vind

Vid kontroll av vinden uppmättes fuktvärden under kritisk fuktnivå för mikrobiell tillväxt och en normal lukt upplevdes.

Underlagstak består av råspont och isolering är mineralull.

Fuktkvoten i underlagstak/takbjälkar uppmättes vid besiktningstillfället till ca 10 %.

Risk för mikrobiell tillväxt föreligger om den relativa fuktigheten (RF) i den omgivande luften är över 75% vilket i furuvirke motsvarar en fuktkvot (FK) på 17%.

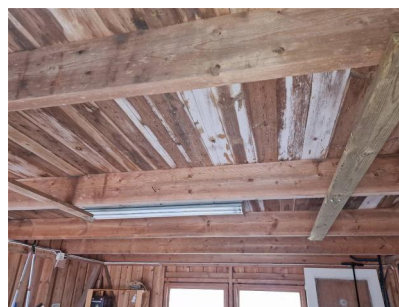
### Utvändigt / Garage

- Påväxt kan noteras på innertak
- Betong är skadad/ har lokalt brister
- Takpappen är äldre, men nytjärad.

Tätskiktet på ett platt/låglutande tak har enligt vår bedömning en begränsad livslängd. Eftersom takpappen är äldre har det ett minskat motstånd mot vattengenomträngning. Detta i sin tur kan leda till att takkonstruktionen drabbas av fuktskador.

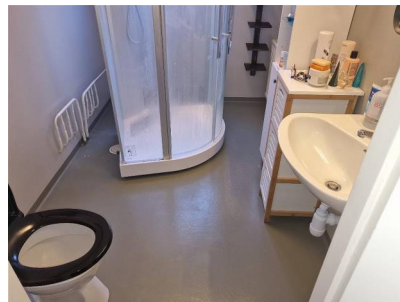
### Entréplan / Dusch/Toalett

Våtutrymmet har äldre yt-/tätskikt som består av plastmatta på golv och vägg.

- Plastmatta golv nymålad
- Rör förekommer genom golv
- Golvbrunn är äldre
- Duschkabin finns
- Frånluftsfläkt saknas

Eftersom funktionen, som innebär att ytskiktet/tätskiktet ska vara vattentätt, kan vara nedsatt finns en ökad risk att vatten tränger igenom ytskiktet/tätskiktet med vattenskador i omkringliggande konstruktioner som följd.
